# ZÁVĚREČNÁ ZPRÁVA

**o odborném zjišťování příčin letecké nehody  
letounu Z 526 F poznávací značky OK-CRA  
LKCH  
26. 7. 2014**

Praha  
říjen 2014

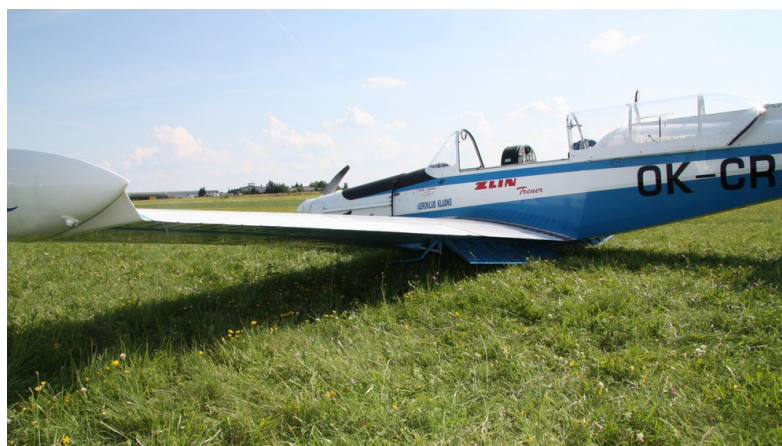
Téměř úplným zasunutím podvozku došlo k poškození prutoviny trupu. Dosednutím na před a nárazem vrtule do země došlo k násilnému zastavení motoru, deformaci vrtulových listů a malému poškození krytů. Pilot nebyl zraněn.

Obr. 1 Místo letecké nehody

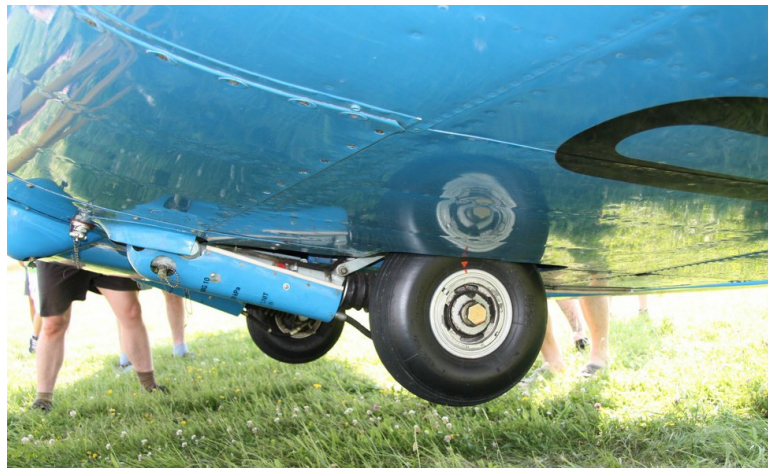
Místo letecké nehody bylo na RWY 14. Stopa prvního záseku vrtule byla cca 217 m od THR RWY 14. Letoun se pohyboval po přivřeném podvozku. Policií ČR bylo na místě zjištěno, že z místa, kde letoun začal spodní částí drhnout o zem, byla v travnatém povrchu stopa dlouhá 61,5 metru. Letoun zůstal stát v poloze 50° 28' 14,7" N a 013° 27' 58,8" E, otočený do směru osy RWY 14. Téměř zataženým podvozkem, vrtulí, konci výfuků a spodní částí krytu motoru se opíral o povrch travnaté RWY 14. K poškození vztlakových klapek, křídel a ocasních ploch nedošlo.

Obrázek č. 2 Stav zatažení podvozku

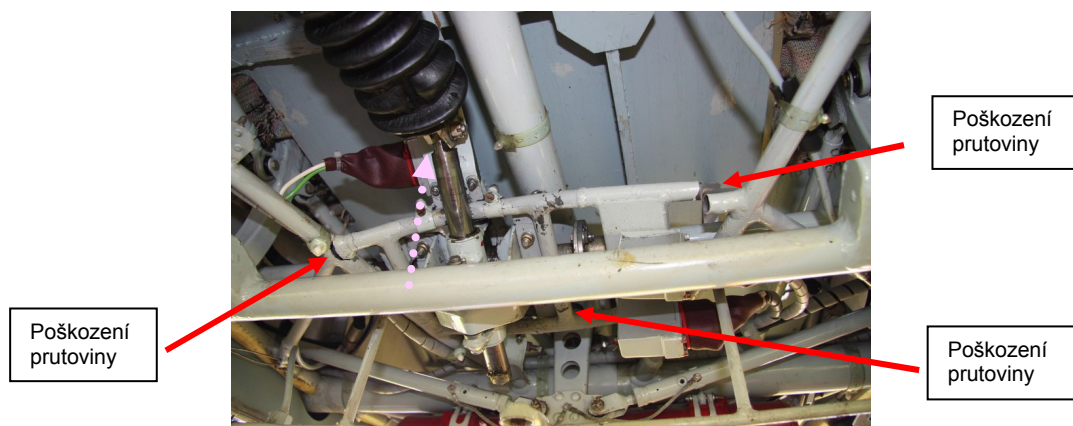
Na místě letecké nehody byl dokumentován stav podvozku, elektrické vzpěry a poškození prutoviny trupu odpovídající působení velké síly na mechanismus zasouvání podvozku – zlamovací vzpěry, průběžnou hřídel a elektrickou vzpěru. Předmětný stav byl důsledkem toho, že při dosednutí se podvozek nacházel s vysokou pravděpodobností v mezipoloze a nebyl zajištěn překročením mrtvého chodu na zlamovací vzpěře. Síla vzniklá zatížením podvozku se přenesla na průběžnou hřídel a tím i na elektrickou vzpěru a způsobila její vybočení nahoru. Následkem toho se deformovala konstrukce prutoviny v prostoru vzpěry.

Obrázek č. 3 Stav elektrické vzpěry a poškození konstrukce

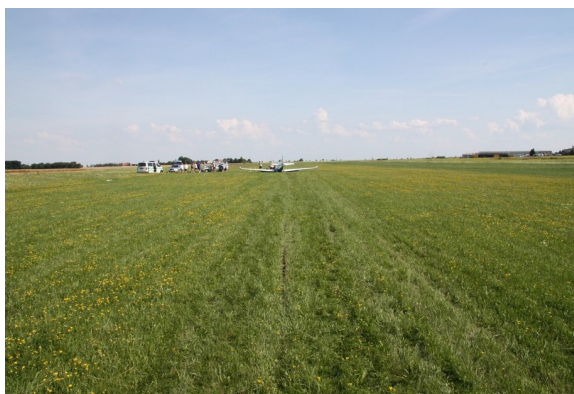
Místo dosednutí letounu na RWY 14

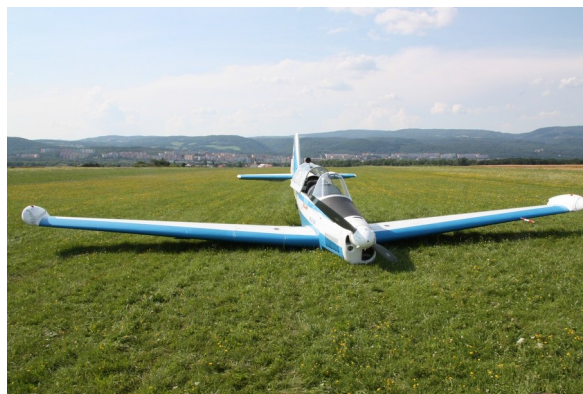
Pohled na letoun na místě zastavení

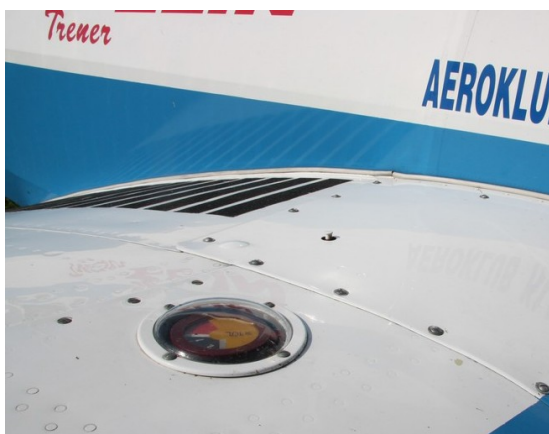
- Vztlakové klapky vysunuty do polohy přistání,
- Ukazatele vysunutí podvozku byly vysunuty cca 8 mm/pravý a 6 mm/levý nad povrch potahu křídla.

Detail polohy vysunutí mechanického ukazatele pravého podvozku

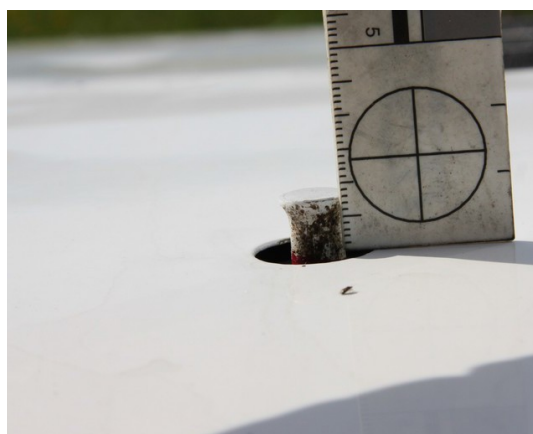
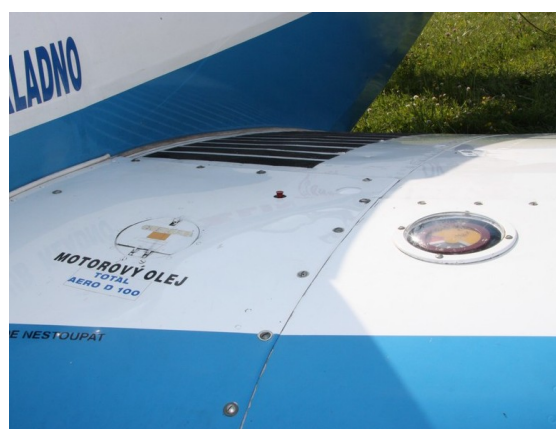
Detail polohy vysunutí mechanického ukazatele levého podvozku

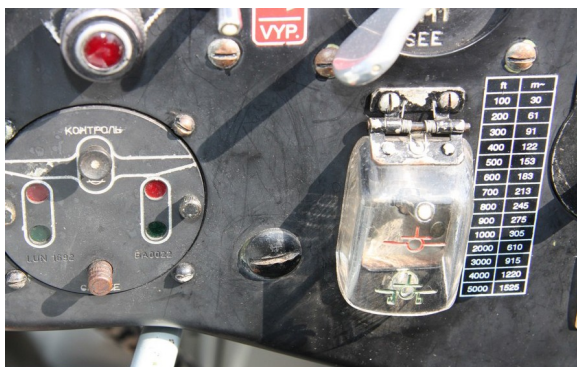
- Palubní deska
  - hlavní vypínač a magneta vypnuty,
  - přepínač ovládání podvozku pod krytkou v horní poloze na „zatažený“,
- Boční pult:
  - zapnuté spínače generátor, přístroje, startér, podvozek,
  - vypnuté spínače rádio, horizont, vyhřívání pittot., osvětlení,

Detail polohy přepínače podvozku

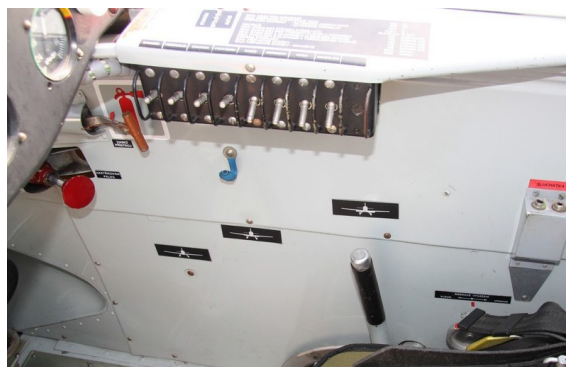
Detail pravé strany pilotní kabiny

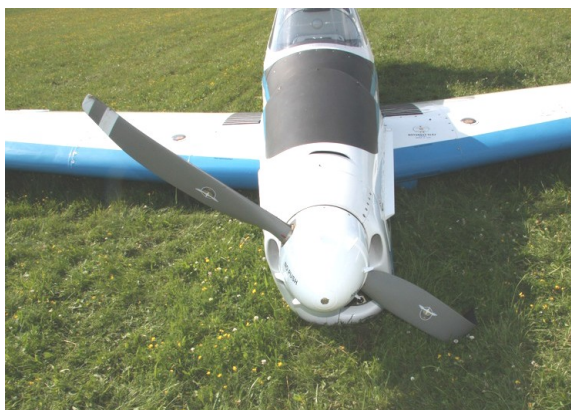
Poškození obou listů vrtule vzniklo, když letoun dosedl na téměř zatažený hlavní podvozek a listy narazily do země. Poškození odpovídala pohybu letounu po zemi.

Poškození listů vrtule

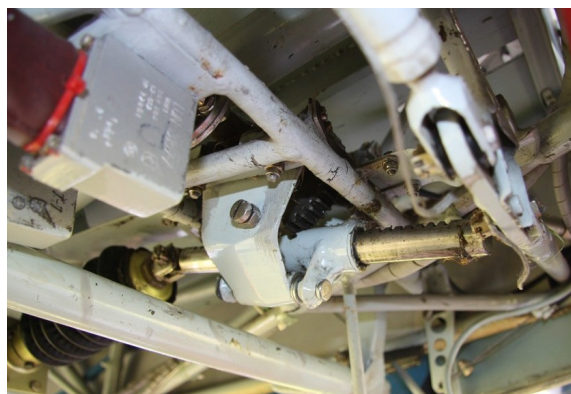
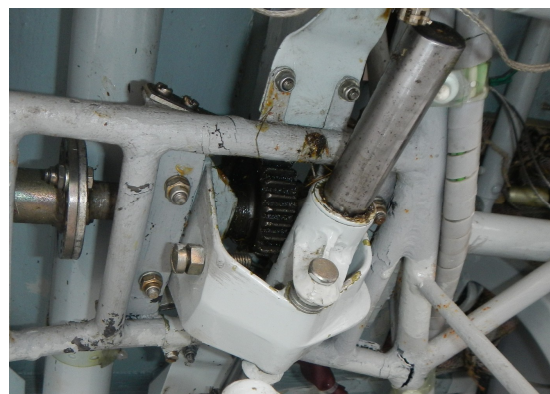
Vybočení elektrické vzpěry nahoru a poškození prutoviny (Poloha po nouzovém vysunutí podvozku)
