# ZÁVĚREČNÁ ZPRÁVA

**o odborném zjišťování příčin parašutistické nehody  
na letišti Plzeň – Líně dne 5. května 2012**

Praha  
Září 2012

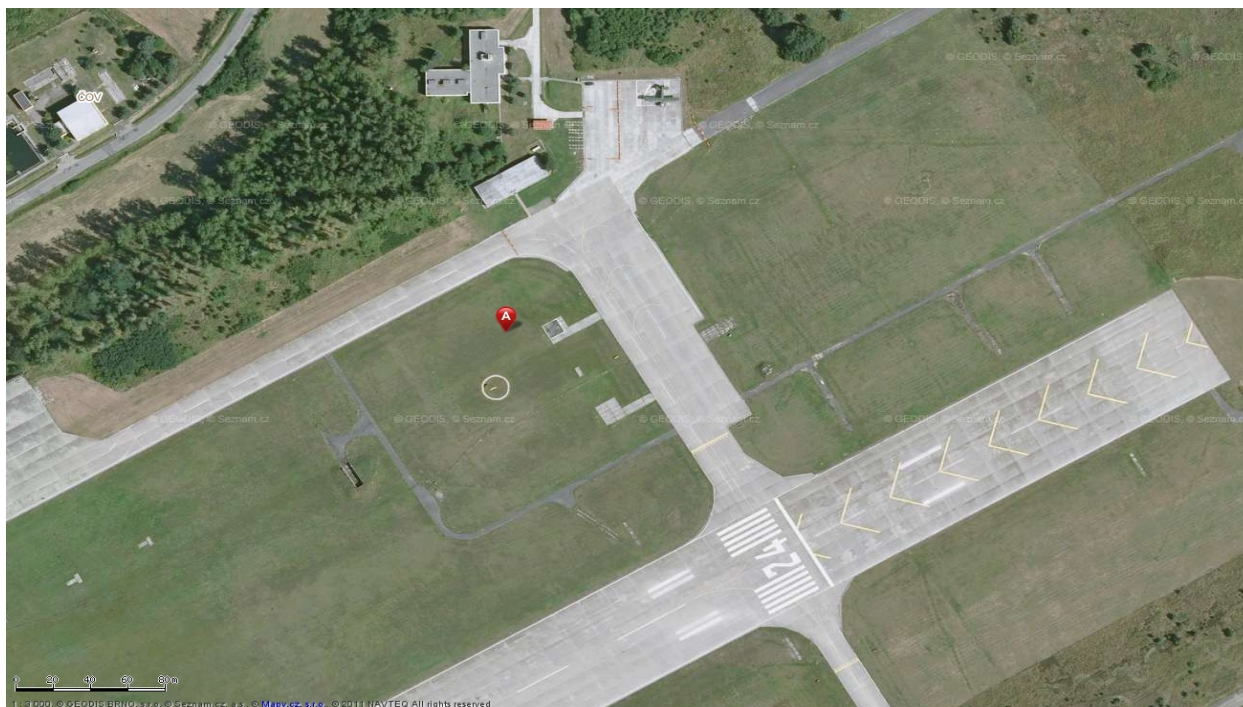
Obr. 1 Místo dopadu parašutisty

Parašutista dopadl na travnatou doskokovou plochu cca 60 metrů západně od TWY A.
