ZÁVĚREČNÁ ZPRÁVA

**o odborném zjišťování příčin letecké nehody
kluzáku GROB G 103, poznávací značky OK-8144,
na letišti Frýdlant, dne 11. června 2016**

Praha
srpen 2016

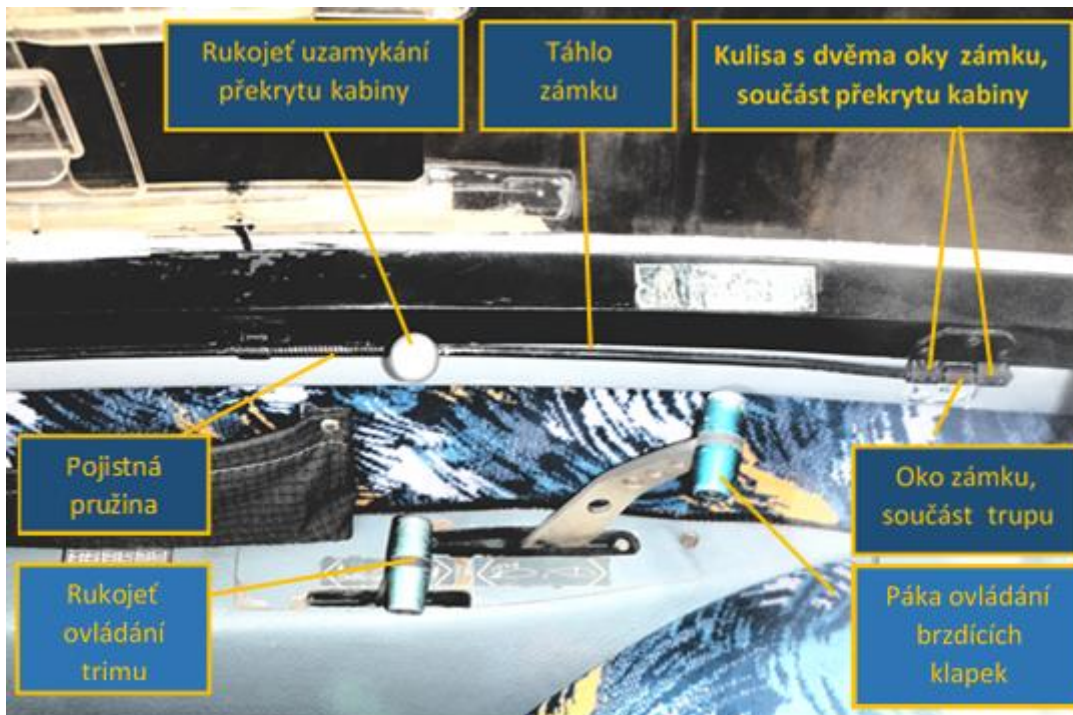
Funkce uzavření a uzamčení krytu kabiny byla prověřena na stejném typu kluzáku. Bylo zjištěno, že při uzavření a dosednutí rámu překrytu kabiny na okraj trupu, může při uzamykání krytu kabiny posunutím rukojeti uzamykání překrytu kabiny do přední krajní polohy dojít k tomu, že přední hrana táhla narazí již do hrany druhého oka, které je součástí překrytu kabiny. Samotný tlak pojistné pružiny na táhle zámku uzamykání překrytu kabiny není dostatečně veliký na úplné zasunutí do otvoru druhého oka, které je součástí trupu letadla, i třetího oka.

Při správném uzavření a uzamčení překrytu kabiny je jeho samovolného otevření, bez poškození ok zámku na trupu nebo překrytu kabiny nebo táhla zámku, nemožné.

Obr. 1: Pohled na prvky systému uzamykání překrytu kabiny, tmavě modrá a ovládání brzdících klapek a trimu, světle modrá.

- při správném uzavření a uzamčení překrytu kabiny je jeho samovolné otevření, bez poškození ok zámku na trupu nebo překrytu kabiny nebo táhla zámku, nemožné.
- pilot, s velkou pravděpodobností, neprověřil správné uzavření a uzamčení překrytu kabiny již před letem nebo si během letu po okruhu zmýlil rukojeť uzamykání kabiny s pákou ovládání brzdících klapek nebo rukojetí trimu.

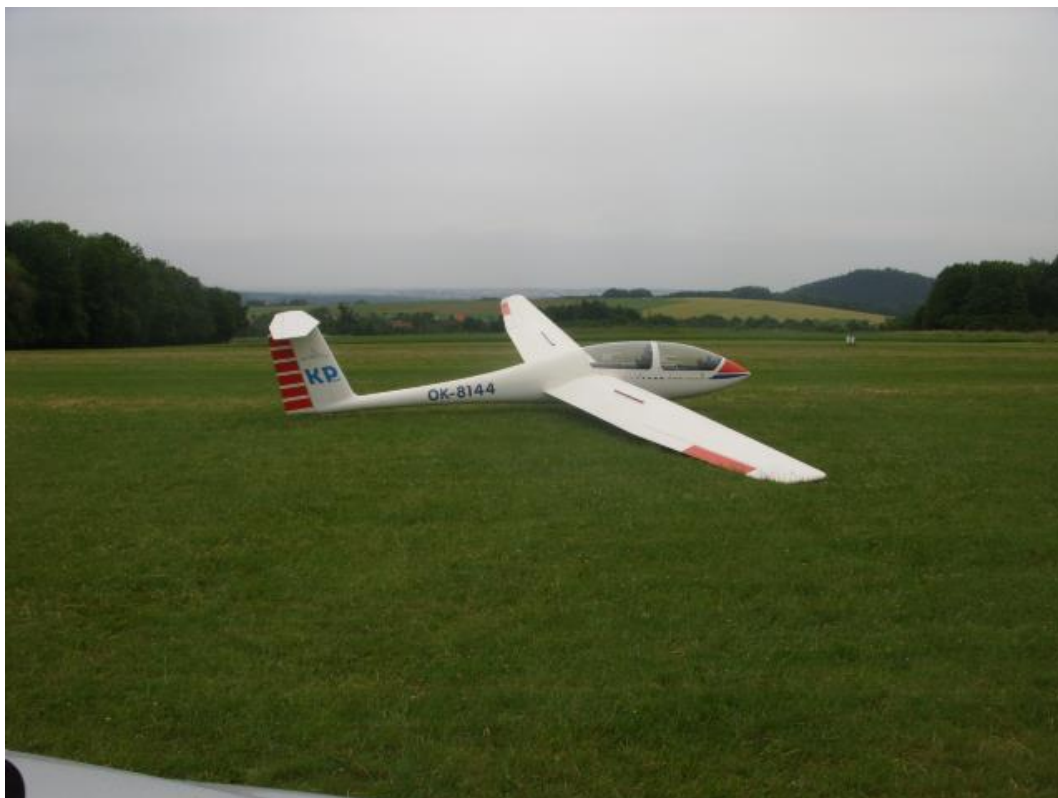
První místo kontaktu kluzáku se zemí bylo cca 25 m od hrany letiště. To je 65 m před THR RWY 26.

Při obhlídce kluzáku byly zjištěny praskliny na trupu, na křídle a poškození kabiny.

Obr. č. 2: Konečná poloha kluzáku.

Veškerá poškození kluzáku byla způsobena kontaktem kluzáku se zemí. Kluzák nemohl být uvolněn do dalšího provozu bez opravy u výrobce.
