ZÁVĚREČNÁ ZPRÁVA

**o odborném zjišťování příčin parašutistické nehody
na východním okraji obce Oldřichovice u Ústí nad Orlicí
dne 19. září 2015.**

Praha
květen 2016

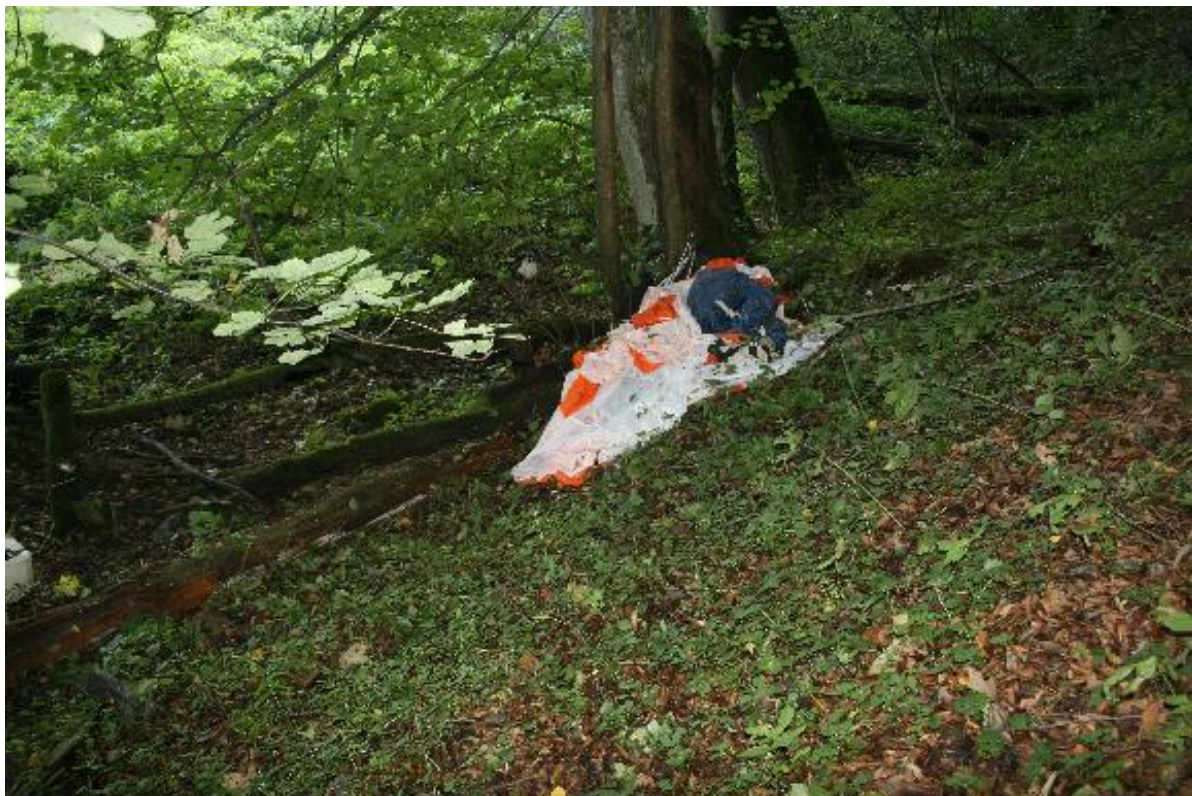
Obr. č. 1: Místo dopadu parašutistky

Parašutistka dopadla na svah porostlý bujnou vegetací a vzrostlými stromy. Místo dopadu se nacházelo cca 1160 m severozápadně od vztažného bodu LKUO. Výškový rozdíl mezi místem vzletu a místem dopadu činí cca minus 70 m. Přesná poloha místa dopadu byla:

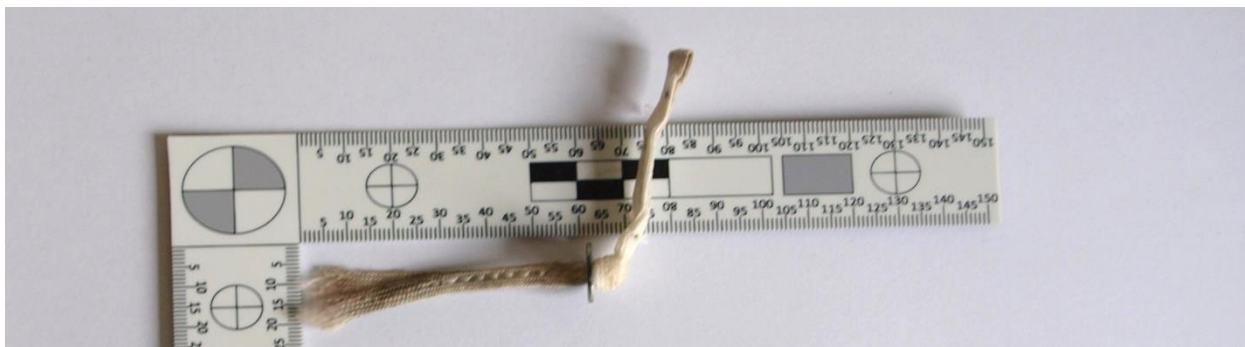
Na hlavním padáku typu M 291 výrobního čísla 1707/05 bylo provedeno v letech 2006-2014 celkem 280 seskoků. Vrchlík hlavního padáku byl podrobně prohlédnut. Spodní a vrchní potah vrchlíku byly bez poškození a jednotlivé kanály byly čisté a volné. Výtažný padáček PV-006 se spojovací lemovkou byl bez závad. „Slider“ byl celistvý, kovové kroužky v jeho rozích měly hladký povrch a nebyly mechanicky poškozeny. Řídící poutka řídicích šňůr byla správně uložena v poutkách. Všechny šňůry byly celistvé ve velmi dobrém stavu, bez známek popálení či roztřepení ani jiného mechanického poškození. Uchyceny byly sponami k volným koncům nosného postroje. Toto uchycení bylo bez závad a známek poškození. Uzavírací šňůrka obalového dílce hlavního padáku byla nalezena na svém místě. Očko bylo roztrženo a délka šňůrky byla cca 60 mm.

Obr. č. 2: Uzavírací šňůrka hlavního padáku s roztrženým očkem
