# **ZÁVĚREČNÁ ZPRÁVA**

**o odborném zjišťování příčin parašutistické nehody  
na letišti Klatovy dne 31. března 2016**

| Typ a varianta padáku: | SABRE II 135 |
| Datum: | 31. března 2016 |

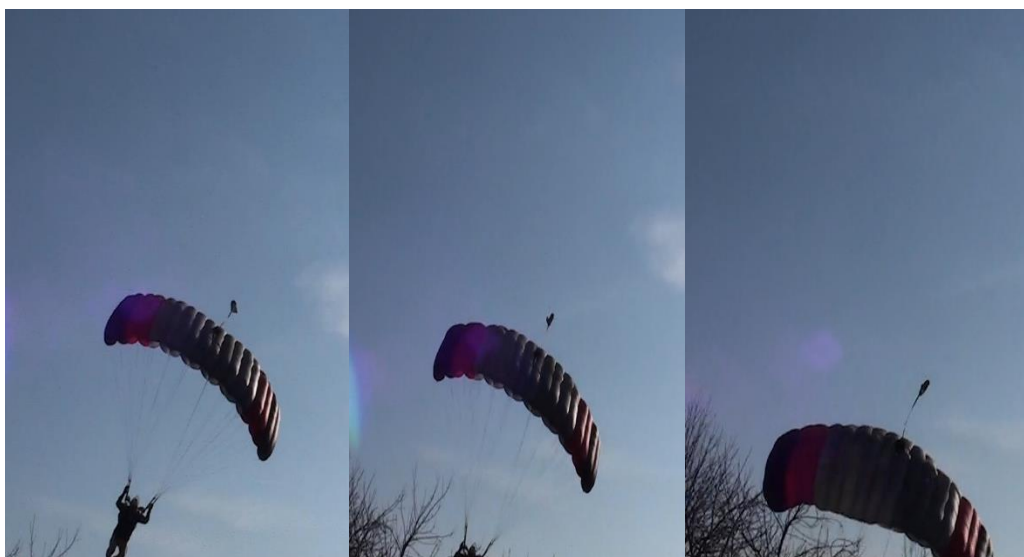
Obr. č. 1: Parašutista při kontaktu s překážkou

poutko přesunulo nad úroveň ramen, kde setrvalo 3 sec. V čase 3,5 sec před nárazem bylo levé řídicí poutko staženo pod úroveň levého ramene a parašutista pokračoval v razantním točení zatáčky až do požadovaného směru. Po 3 sec přesunul levé řídicí poutko nad úroveň ramena. Ve strmém klesání letěl po dobu 0,5 sec s řídicími poutky v poloze nad rameny. Při kontaktu těla s větvemi stromu se řídicí poutka přesunula na úroveň ramen. Záznam kamery končí posledním snímkem zobrazeným na obrázku č. 1.

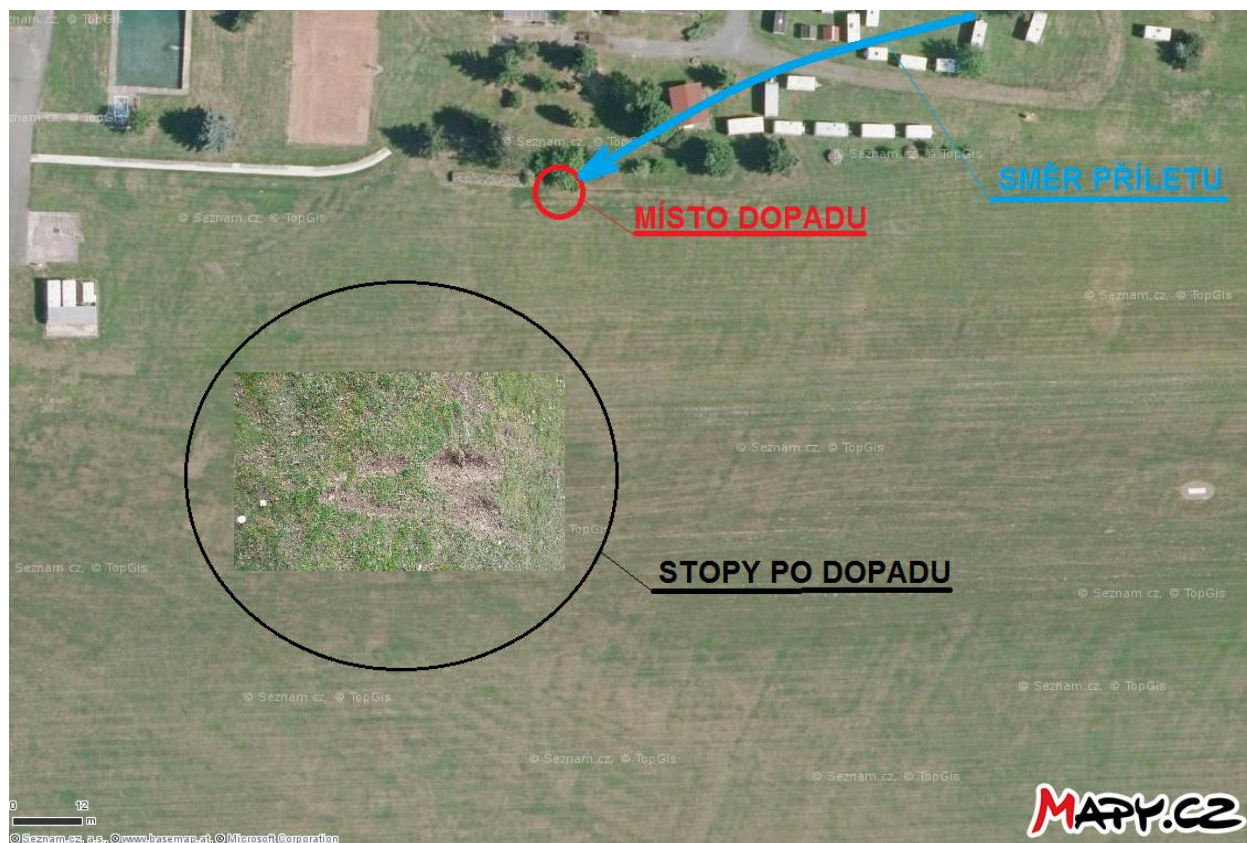
Obr. č. 2: Místo dopadu parašutisty

Parašutista dopadl na severní okraj travnaté doskokové plochy, která leží mezi RWY 27R a kempem pro karavany. Místo dopadu se nacházelo cca 175 m severovýchodně od vztažného bodu letiště a jeho přesná poloha je uvedena v následující tabulce.

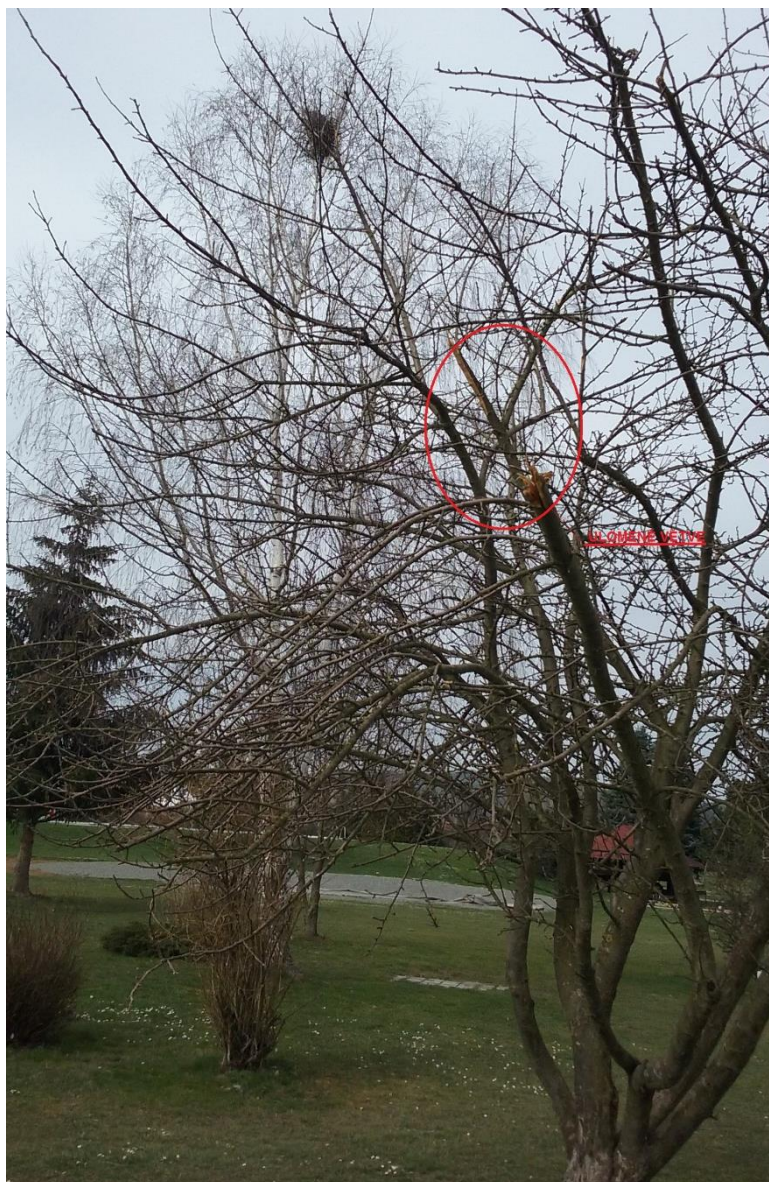
Nedošlo k dalším škodám. Dvě zlomené větve ovocného stromu v areálu letiště neoznámil provozovatel letiště jako škodu.

*Obr. č. 3: Ulomené větve ovocného stromu cca 4 m nad zemí*
