CZ-11-175

# ZÁVĚREČNÁ ZPRÁVA

**o odborném zjišťování příčin letecké nehody  
letadla TST-10 M Atlas  
v místě předpolí veřejného vnitrostátního letiště Chomutov  
06.06.2011**

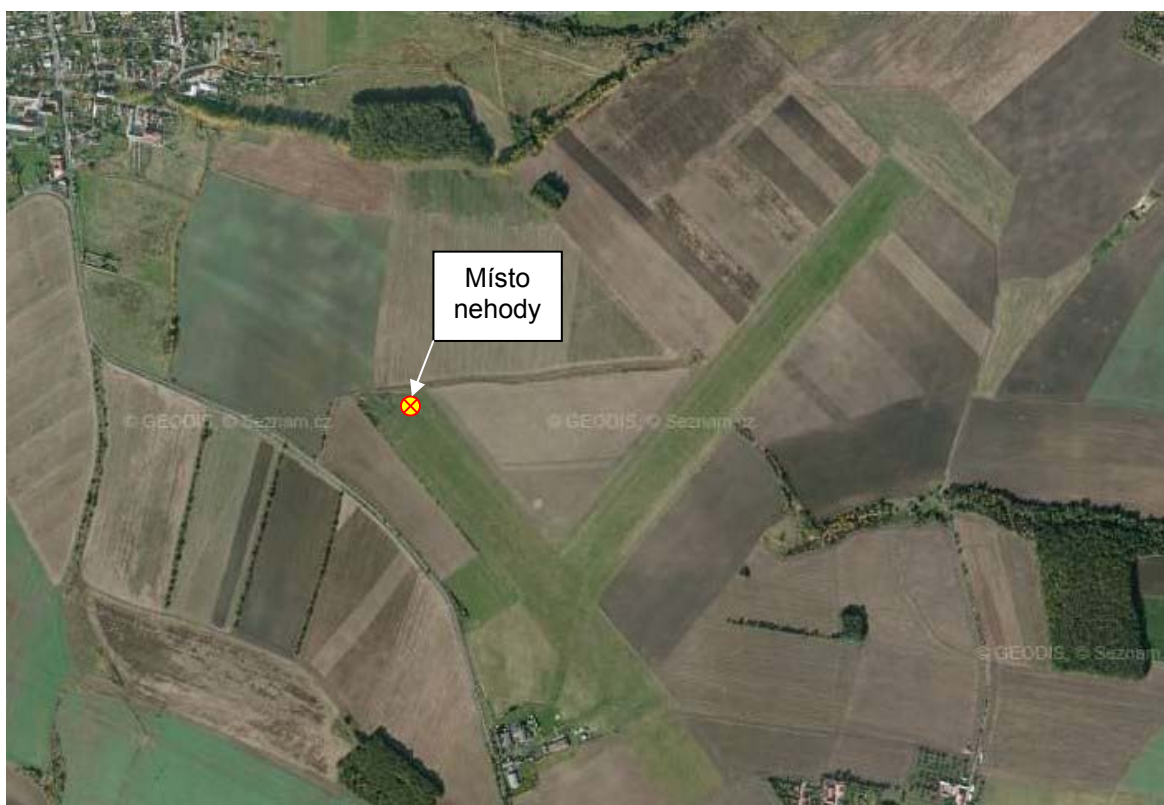
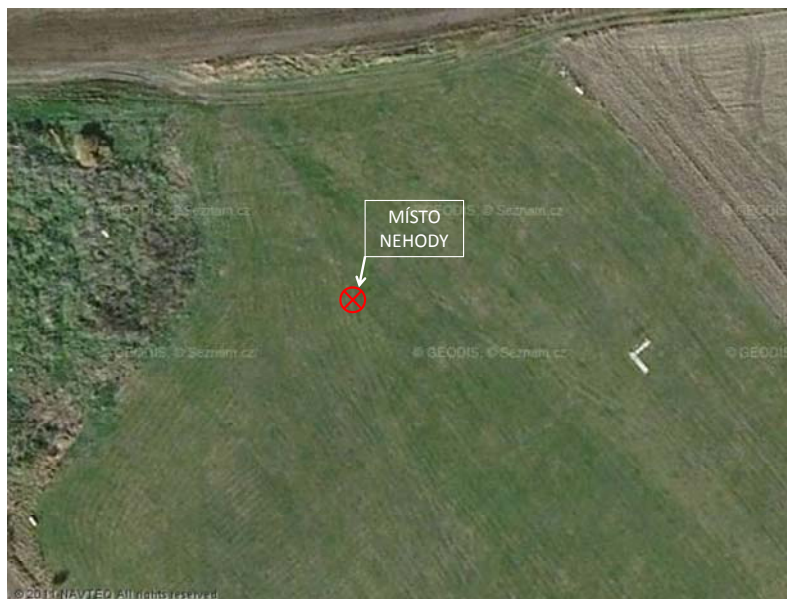
Obr. 1 Místo letecké nehody

Obr. 2 Místo letecké nehody

Při přistávání po termickém přeletu zachytil UL kluzák 52 m před prahem RWY 14 letiště LKCH levou polovinou křídla o vysoký travnatý porost. Došlo k levé rotaci UL kluzáku a posléze i k převrácení na záda, tj. kabinou k zemi.

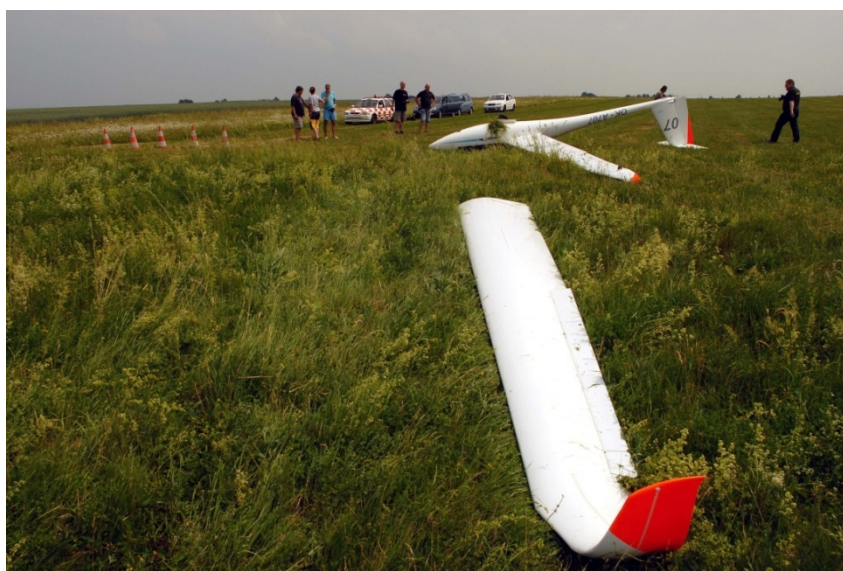
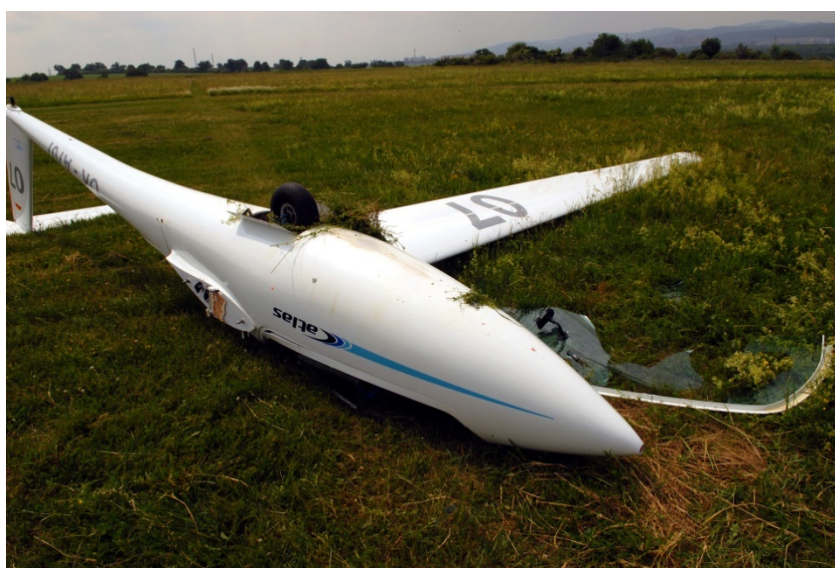
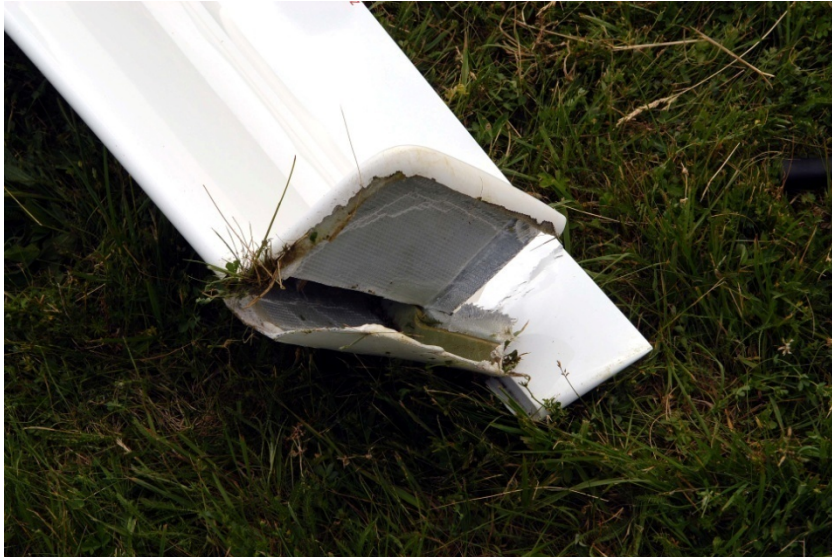
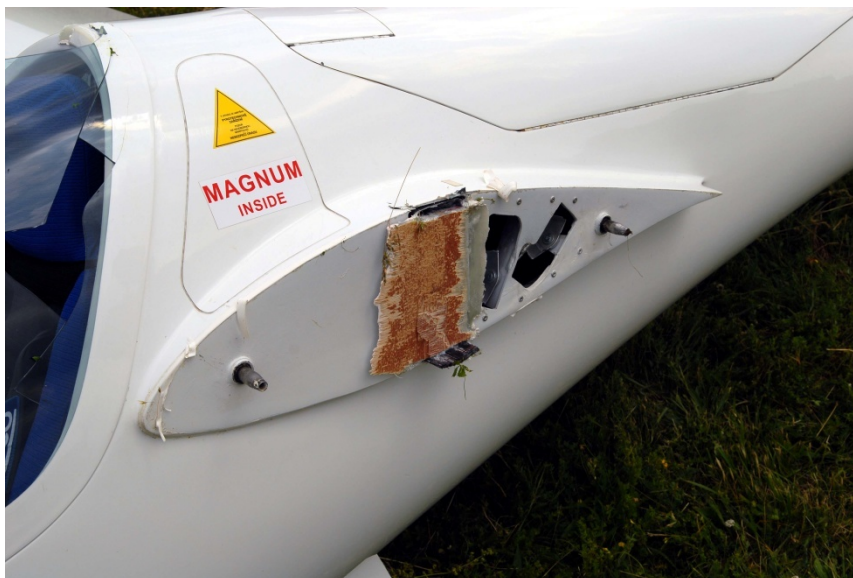
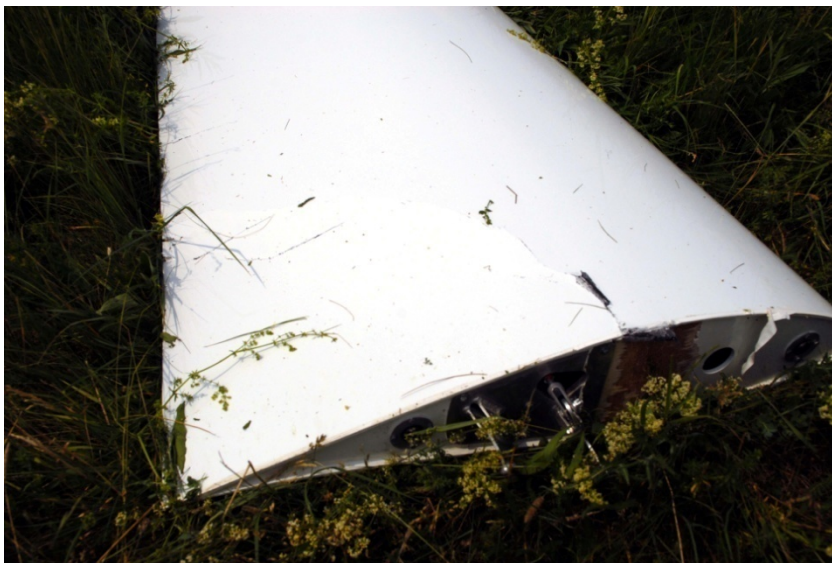
UL kluzák byl značně poškozen. Došlo k odlomení levé poloviny křídla (vylomení nosníku), rozbití kabiny, k poškození svislé i vodorovné ocasní plochy. Místo letecké nehody je na obr. 1 a 2. Trosky letadla jsou na obr. 3 až 7.

Obr. 3 Trosky letadla OK-A707

Obr. 4 Trosky letadla OK-A707

Obr. 5 Trosky letadla OK-A707

Obr. 6 Trosky letadla OK-A707

Obr. 7 Trosky letadla OK-A707

- má platný Technický průkaz,
- má platné zákonné pojištění,
- není vybaveno zařízením, z jehož záznamu by bylo možné určit průběh letu,
- při ohledání trosk letadla nebyl zjištěn žádný důkaz o poruše konstrukce a prvků soustavy řízení UL kluzáku před leteckou nehodou,
- UL kluzák byl značně poškozen působením sil při letecké nehodě.

4.1 po provedené opravě UL kluzáku provést jeho prohlídku inspektorem techniky LAA ČR a provést zálet.
