CZ 15 - 350

# ZÁVĚREČNÁ ZPRÁVA

**o odborném zjišťování příčin incidentu  
motorového kluzáku typu L 13 SE Vivat  
poznávací značky OK – 0101,  
ze dne 11. 7. 2015 na letišti Klatovy**

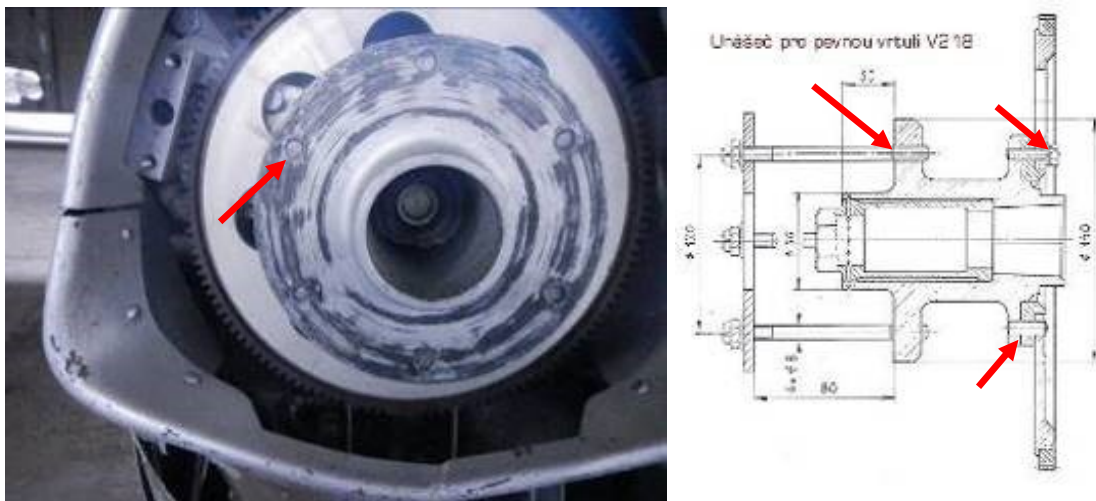
Na kluzácích L 13 SE/SW Vivat je schváleno používání pevné dvoulisté dřevěné vrtule typu V218A nebo V218B. Podle příručky UM-1, vydané výrobcem vrtulí, je vrtule schválena pro motory o výkonu max. 50 kW. Vrtule je na hřídeli motoru Mikron IIIB nesena na unášeči (kat. č. 662 111). Pro uchycení vrtule je použito šest svorníků M8 (kat. č. 662 030). Při technické prohlídce bylo zjištěno utržení všech šesti svorníků z tělesa unášeče. Lomové plochy se nacházely shodně v místě druhého a třetího závitu od vetknutí do unášeče. Na žádné z lomových ploch svorníků nebyly zjištěny známky koroze. Lomové plochy na pahýlech svorníků 1 až 6 v unášeči byly podrobeny makroskopické analýze. Všechny lomové plochy vykazovaly charakter a znaky únavového porušení s rozsáhlou oblastí postupného rozvoje a s výskytem postupových čar, které nesly znaky časově proměnlivého zatěžování. Provedená analýza potvrdila, že k iniciaci trhlin u všech svorníků došlo ve stejné oblasti průřezu vnitřního závitu. Rovněž i směr šíření magistrálních trhlin byl stejný u všech svorníků a byl proti směru otáčení vrtulového unášeče.

Po sesouhlasení lomových ploch na pahýlech svorníků byly na vnější straně nalezeny vyleštěné plošky, pravděpodobně po doteku s dřevěným tělesem vrtule. Svorníky byly na závitové straně osazeny korunovými maticemi a jednotlivě zajištěny závlačkami Ø 1,5 mm.

Místo ulomení svorníků na unášeči vrtule a uvolnění ozubeného věnce startování motoru

Makroskopické zkoumání lomových ploch poškozených svorníků prokázalo, že kombinované namáhání svorníků tahem, od předpětí utahovacího momentu a dodatečné namáhání svorníků ohybem, vedlo ke vzniku únavy materiálu v místě vetknutí svorníků do unášeče.

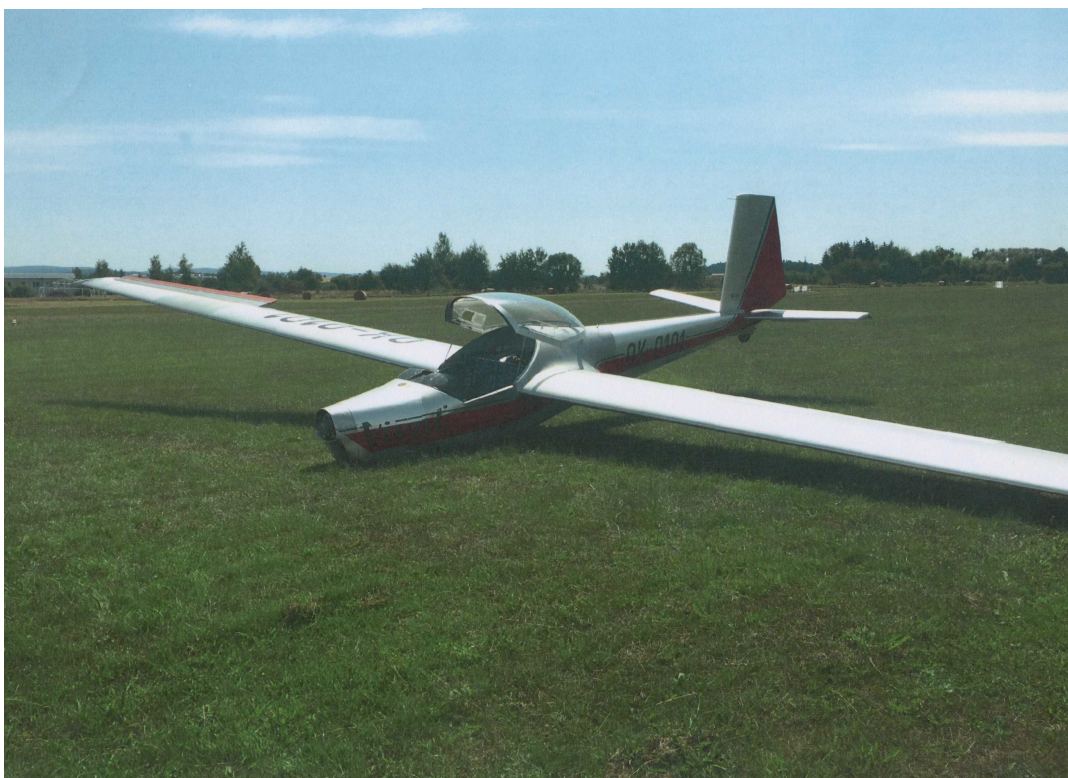
Kluzák zastavil cca 100 m od prahu RWY 09 v levé části. Na travnatém povrchu zanechal stopu po smýkání trupu po zemi. Po přistání zůstalo v nádržích kluzáku cca 30 l benzínu. Prohlídkou bylo zjištěno poškození přední a spodní části kluzáku a poškození ostruhového podvozku. Na vrtulovém unášeči chyběla celá vrtule a všechny svorníky (šrouby) byly utrženy. Po demontáži motorového krytu bylo zjištěno uvolnění ozubeného věnce pro startování motoru. Došlo k ustřížení všech šesti šroubů věnce a uvolnění dvou válcových kolíků. Třmen elektrického startéru motoru byl vydržen od hlav ustřížených šroubů. Došlo také k poškození ventilového víka prvního válce motoru. Vrtule byla spolu s krytem nalezena cca 100 m od místa dosednutí kluzáku. Vrtule nebyla významně poškozena, uvnitř krytu se nacházelo všech šest utržených svorníků (šroubů) p/n 662030.

Kluzák po přistání

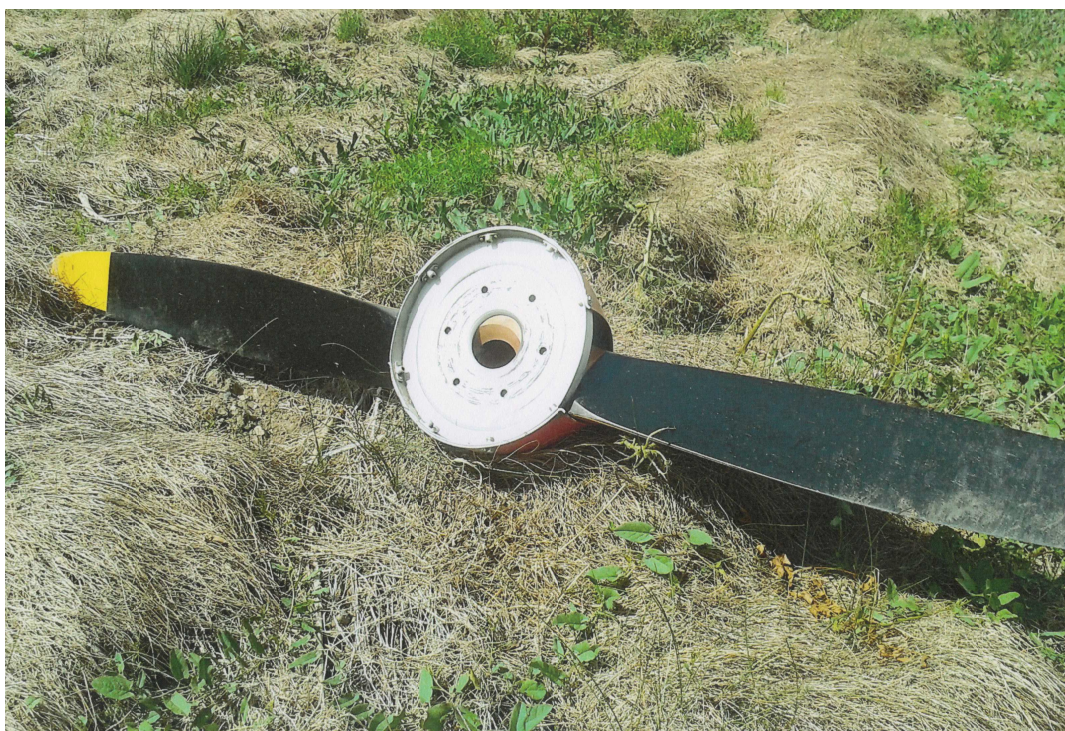
Vrtule byla nalezena na travnatém povrchu cca 100 m od místa dosednutí kluzáku. Vrtule byla celistvá, ve střední části byla osazena kovovým krytem červené barvy, který nebyl významně poškozen. Kryt byl přichycen k vložce (kat. č. 726 654).

Odpadlá vrtule

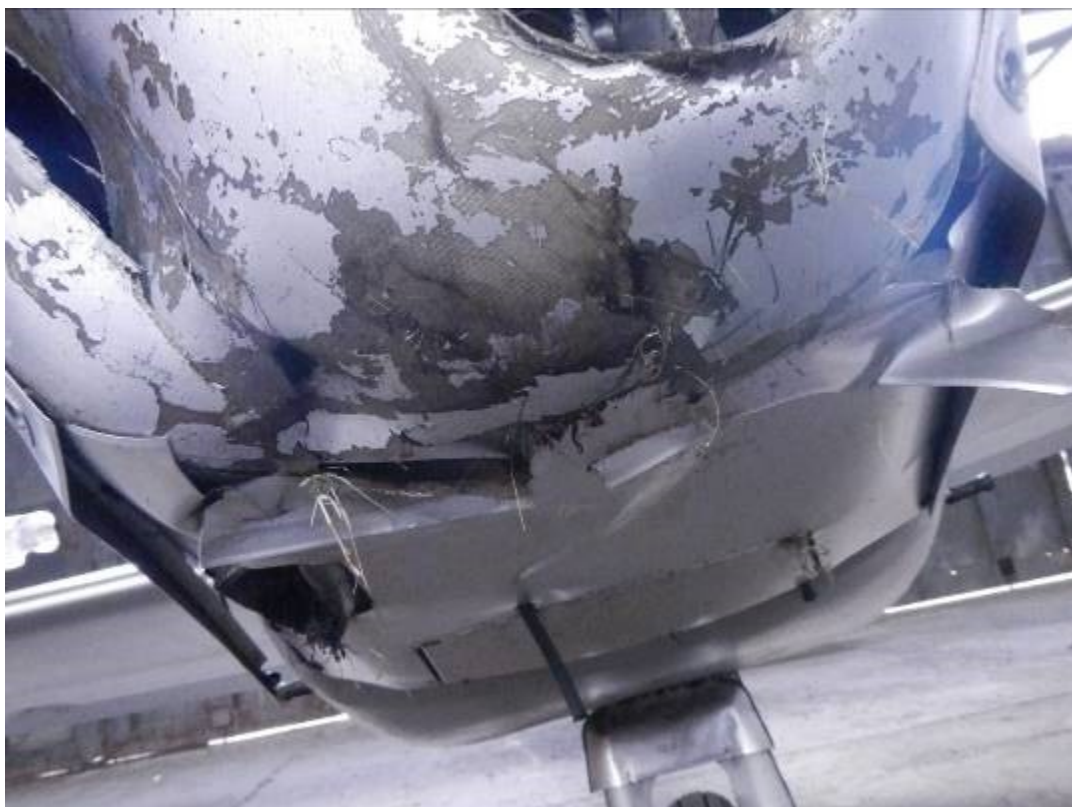
Poškození přední části

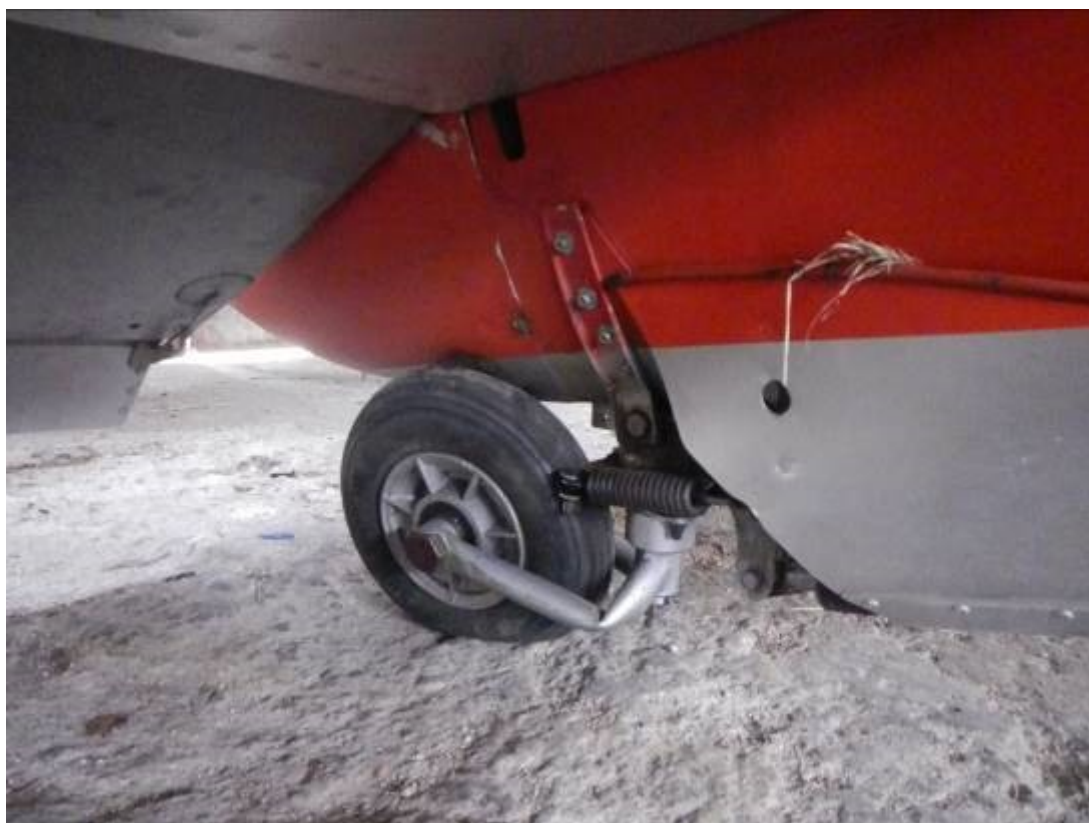
Poškození ostruhy

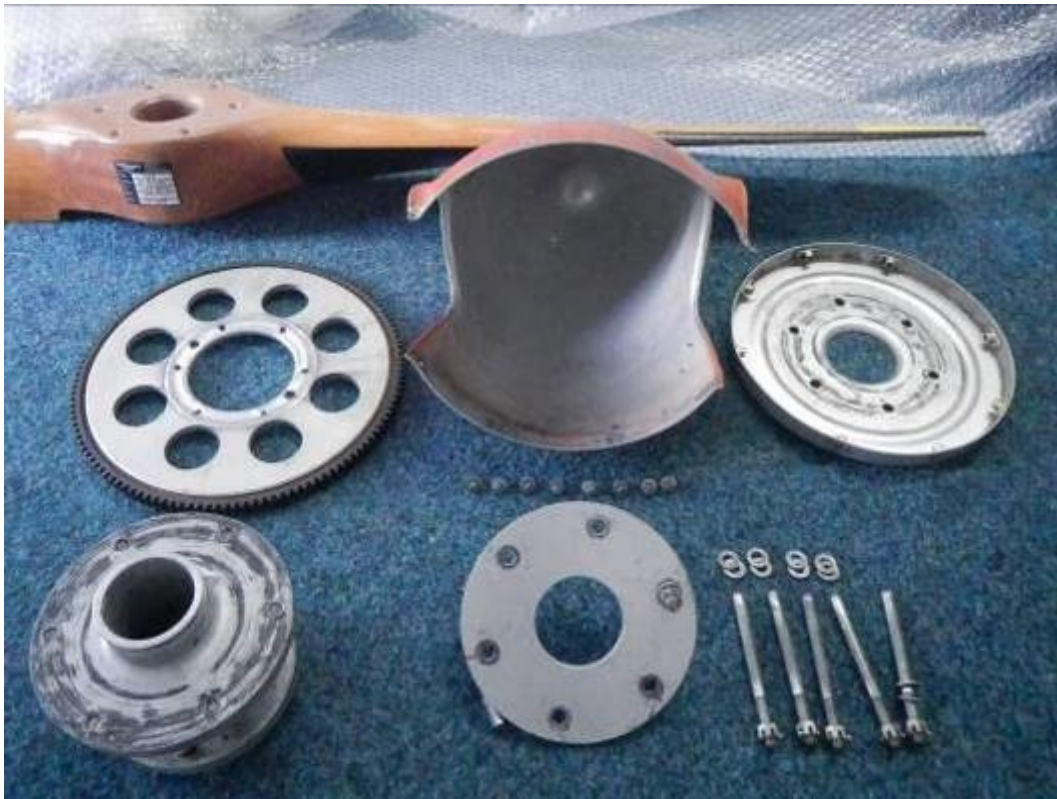
Celkový pohled na části vrtule a unášeče po demontáži

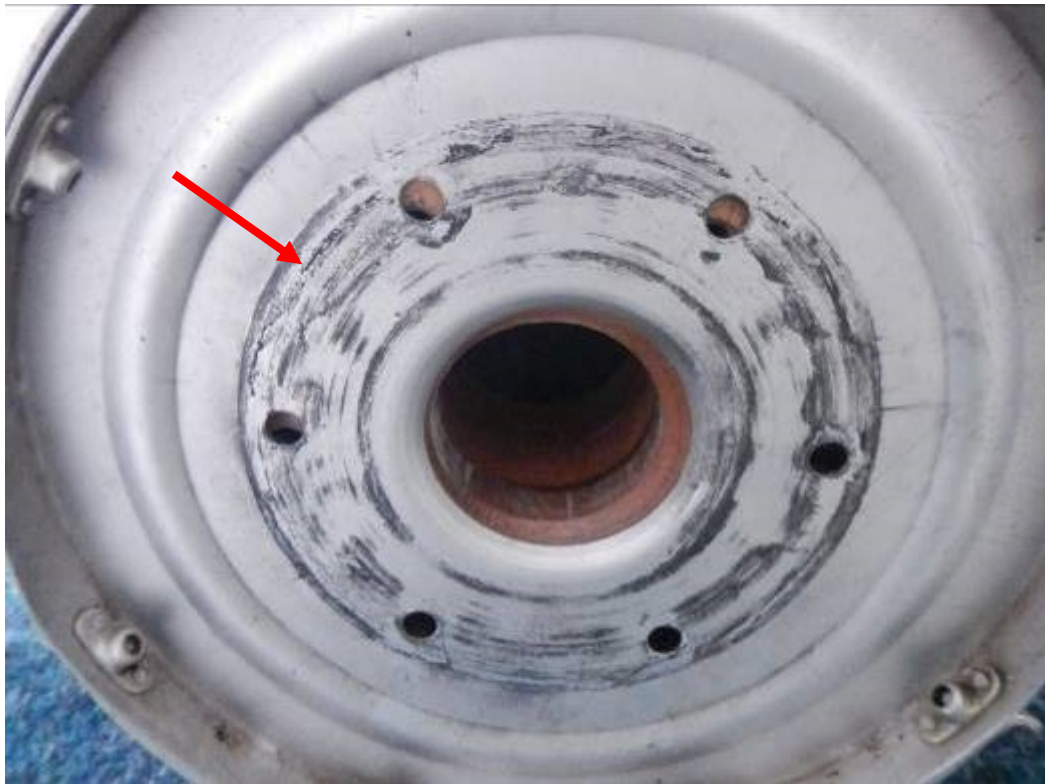
Při montáži vrtule na unášeč se pod vrtuli vkládá vložka (kat. č. 726 654), na které je uchycen kryt vrtule (kat. č. 726 660). Vložka nebyla tvarově poškozena. Na dosedací ploše unášeče a vnější straně vložky byly zjištěny stopy po vzájemných otlačích a otěrech obou součástí. Tyto stopy měly charakter tmavě šedivých, spojitě rozprostřených ploch, se stopami tzv. třecí koroze. Z přední strany byla pod matice vložena kruhová podložka - doraz (kat. č. 662 020) o tloušťce 5,83 mm a vnějším Ø 149,93 mm. Podpěra (kat. č. 726 658) nebyla namontována. Sestava příslušenství vrtule na unášeči je uvedena v bulletinu ZB SW 13-035a z roku 1990.

Strana vložky kat. č. 726 654, přiléhající k unášeči

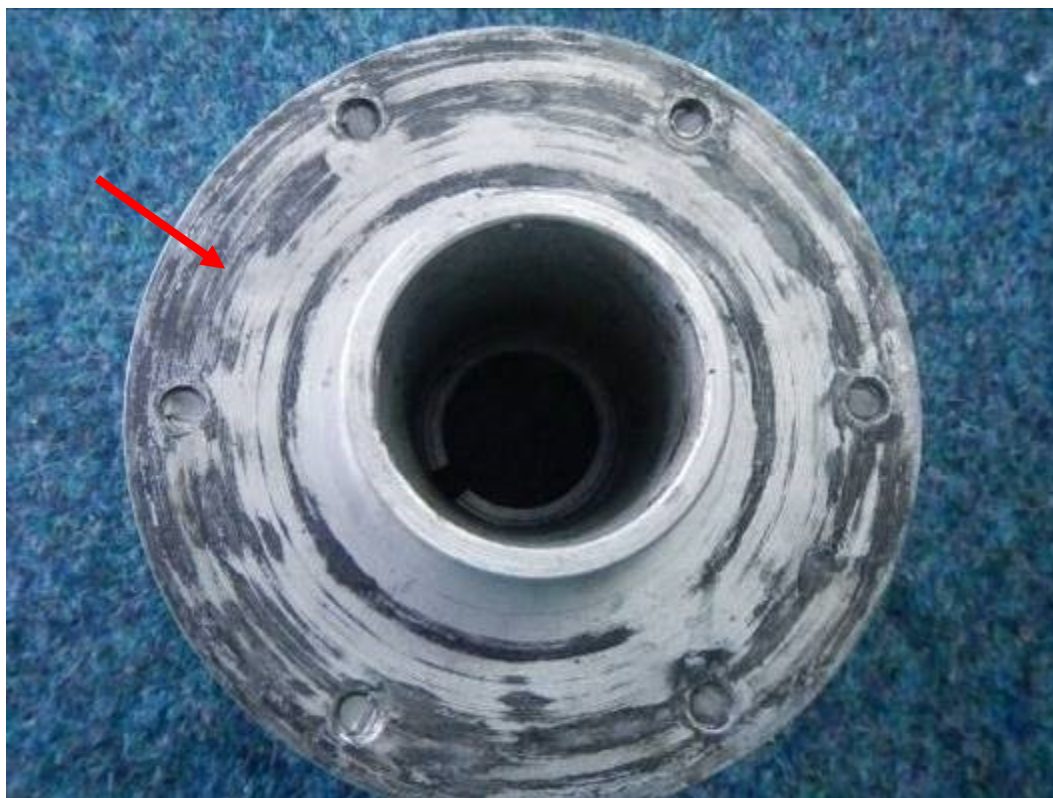
Strana unášeče s utrženými svorníky přiléhající k vložce kat. č. 726 654

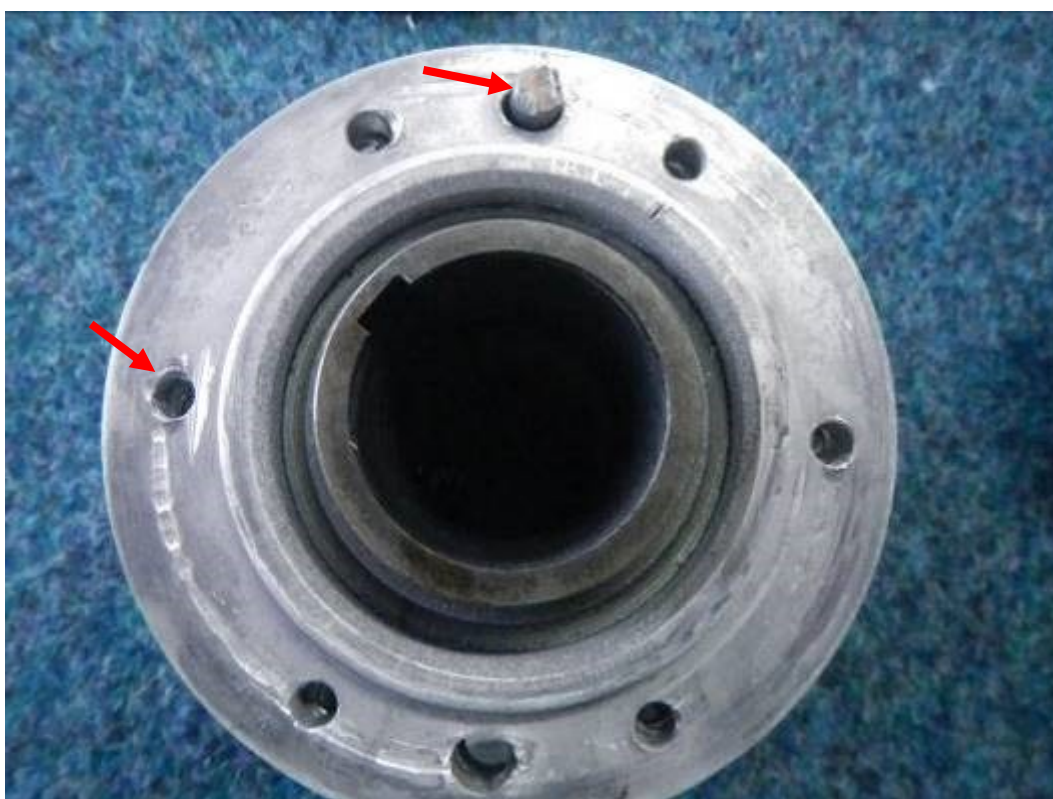
Použitý unášeč pro motor s elektrickým startérem (kat. č. 662 111) je v části přiléhající k motoru doplněn o ozubený věnec pro záběr pastorku elektrického startéru. Věnec je k unášeči přichycen pomocí šesti šroubů M6. Přenos kroutícího momentu na unášeč je zajištěn dvěma ocelovými kolíky Ø 8,0 mm. Prohlídkou bylo zjištěno ustřížení všech šesti šroubů M6. V motorovém prostoru byla nalezena pouze jedna ustřížená hlava šroubu M6. Oba ocelové kolíky byly uvolněny a otvory kolíků byly elipsovitě deformovány. Na povrchu věnce byly zřetelné otěrové stopy po vzájemném pohybu obou rotujících součástí.

Strana unášeče s utrženými šrouby ozubeného věnce a uvolněnými válcovými kolíky přiléhající k motoru

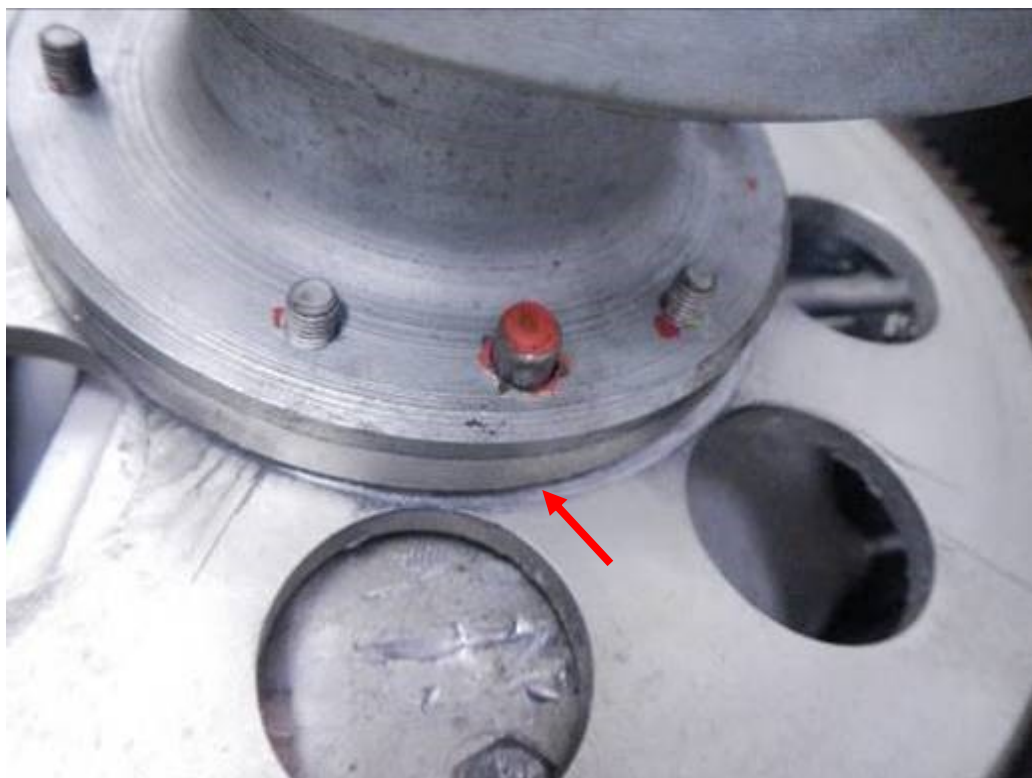
Uvolněný ozubený věnec – strana přiléhající k unášeči

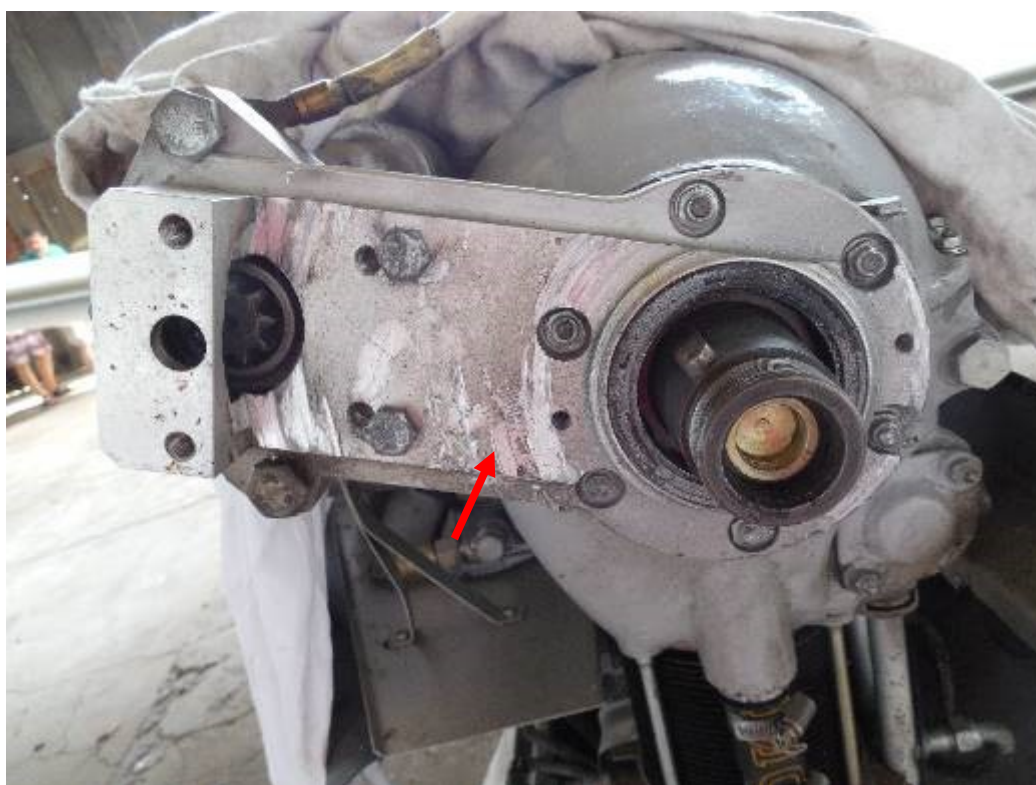
Poškození třmenu startéru motoru

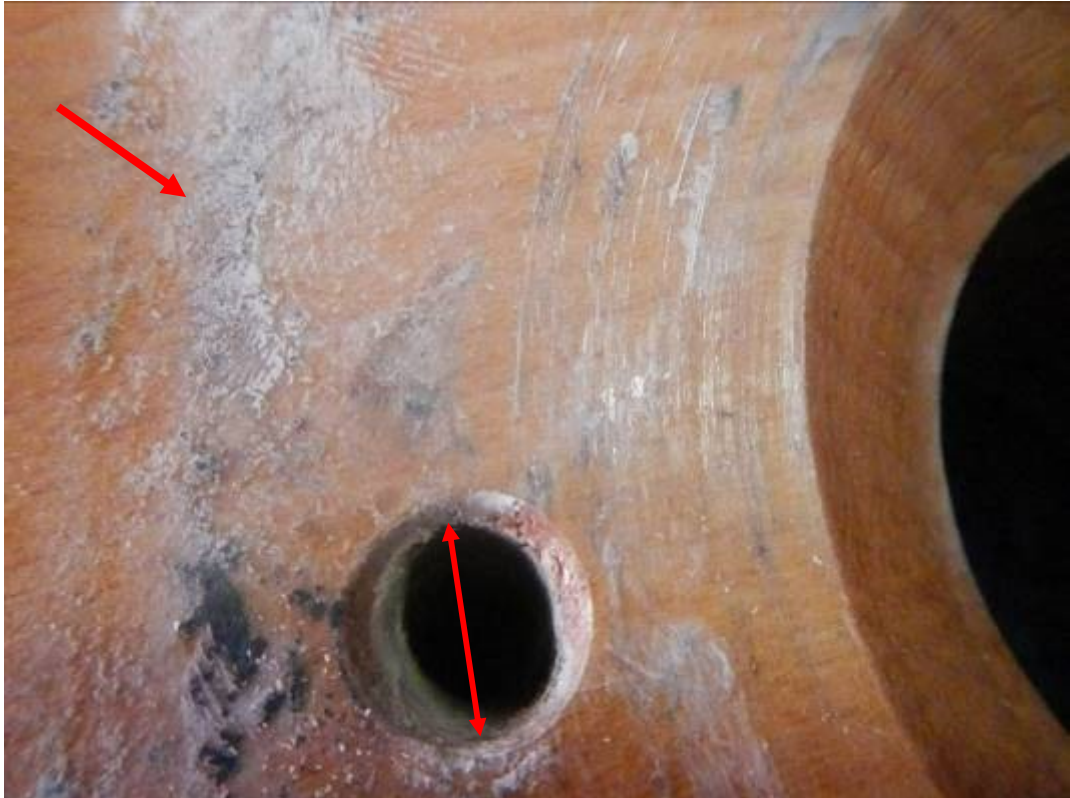
Stopy prachu na styčné ploše s vložkou a ovalita otvorů pro svorníky
