Čj. CZ 12-203

# **ZÁVĚREČNÁ ZPRÁVA**

**o odborném zjišťování příčin letecké nehody  
kluzáku typu K 7, poznávací značky OK - 4069  
na letišti Slaný dne 17. 6. 2012**

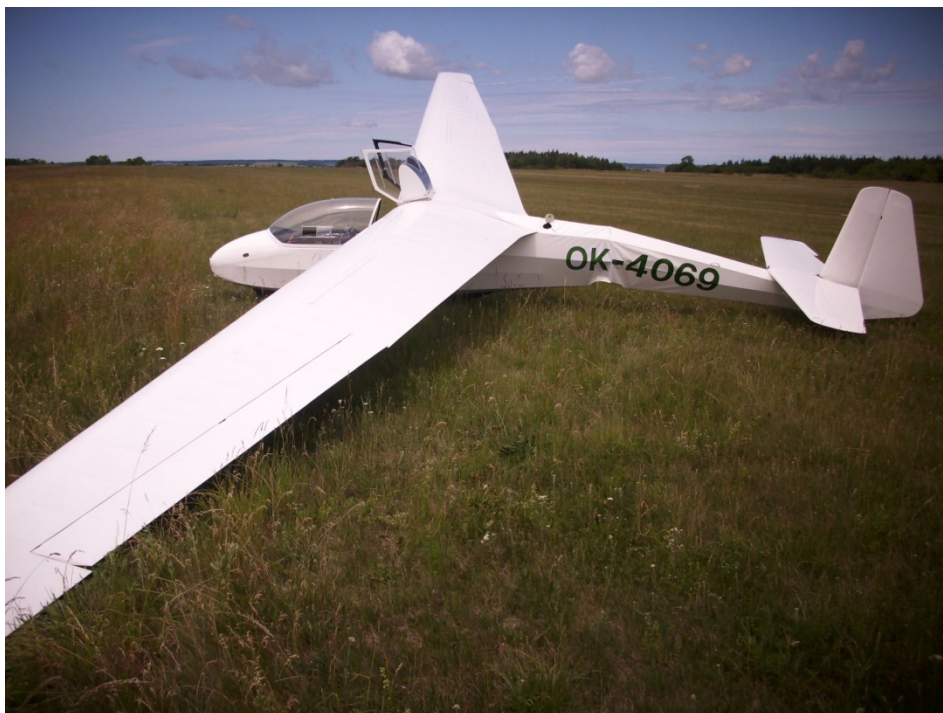
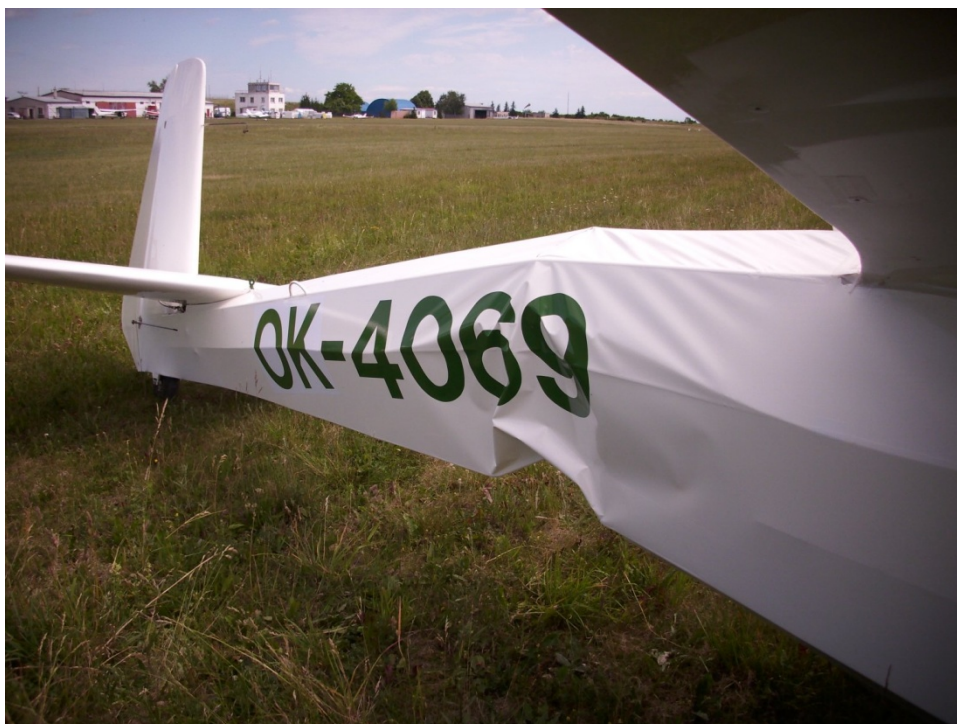
Místo dosednutí se nacházelo na RWY 25 LKSN. Místo, kde se letoun zastavil, bylo ve vzdálenosti cca 100 m od THR RWY 25. Kluzák měl po nárazu do země poškozenou příhradovou konstrukci a plátěný potah trupu za zadní kabinou směrem k ocasním plochám. Stav na místě letecké nehody je na obr. 1 a 2.

- žák a instruktor byli způsobilí k letu,
- letoun měl platné osvědčení kontroly letové způsobilosti a byl způsobilý k letu,
- výška pro nácviky úlohy č. I/5 není přesně stanovena výcvikovou osnovou a je závislá na zkušenostech instruktora a schopnostech žáka ve výcviku,
- stav povětrnostních podmínek neměl vliv na vznik nehody,
- veškerá poškození kluzáku byla způsobena působením sil v průběhu nárazu do země při dosednutí na hlavní podvozek.

Příčinou letecké nehody byl nesprávný odhad výšky instruktora k provedení nácviku úlohy č. I/5, která při opravě chyby žáka již neumožnila bezpečně zvládnout vzniklou situaci a tak odvrátit náraz do země.
