CZ-15-480

# ZÁVĚREČNÁ ZPRÁVA

**o odborném zjišťování příčin letecké nehody  
kluzáku L23 Super-Blaník pozn. značky OK-0214,  
letiště Mikulovice dne 16. srpna 2015**

Praha  
únor 2016

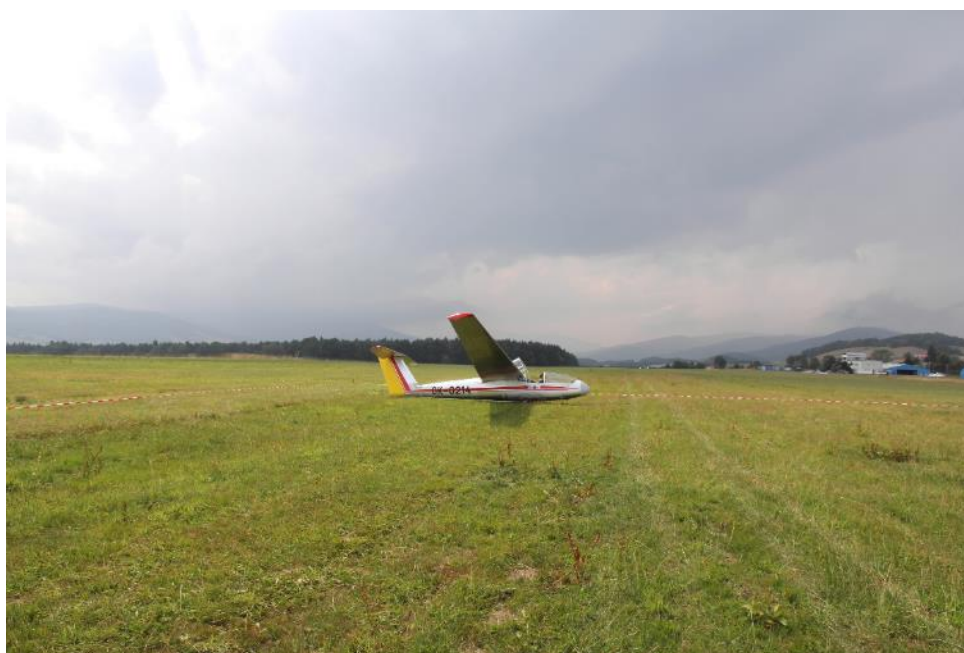
Obr. 1 Celkový pohled ve směru RWY 23

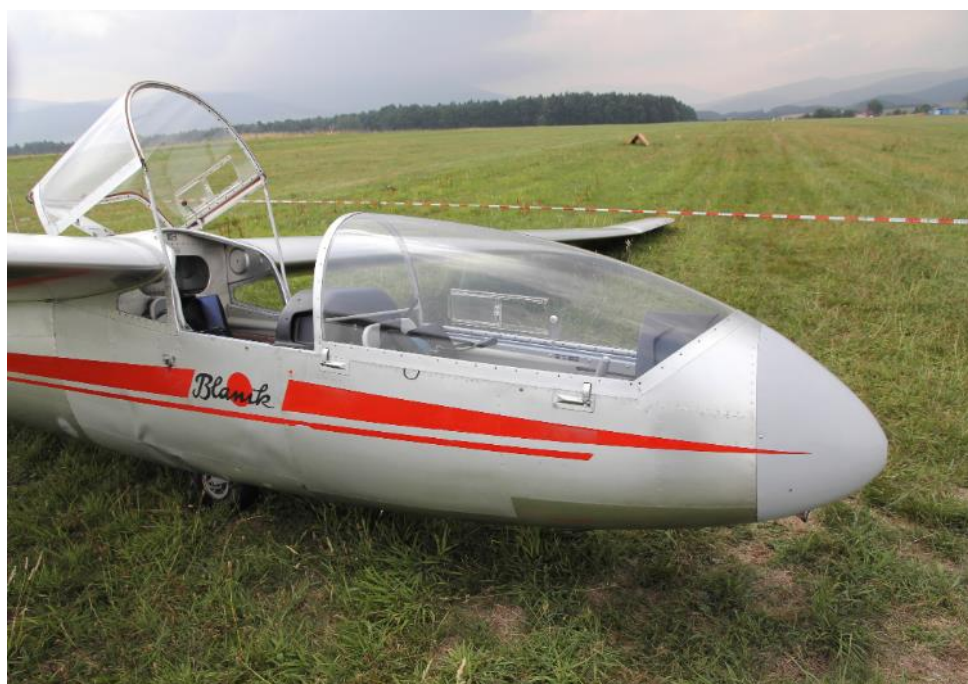
- rozsáhlá deformace a trhliny zadního potahu spodní části trupu v oblasti hlavního podvozku,

- deformace spodního podélníku v oblasti hlavního podvozku,
- deformace svislých stojin uchycení ocelového závěsu hlavního podvozku,
- deformace předního spodního potahu za ocelovou skluznicí,
- deformace předního levého spodního podélníku kýlu přední části trupu,
- deformace podlahy a obou úhelníků vyztužení potahu podlahy zadního pilotního prostoru,
- deformace spodní části přepážky č. 5 centroplánu trupu a přepážky č. 3,
- deformace levého a pravého bočního potahu trupu mezi přepážkami č. 4-5,
- deformace levého bočního potahu trupu v oblasti přepážek č. 7-8,
- trhлина předního přechodového oblouku trup-kýl,
- zlomený horní a spodní vnější pás levého křídla v místě žebra 25,
- deformace potahu mezi žebry 19-25 a 25-31 levé poloviny křídla,
- deformace přední a zadní části žebra č. 25,
- prasklý koncový oblouk levé poloviny křídla,
- zlomené levé balanční křídélko.

Obr. 2 Pohled na poškození kluzáku v oblasti hlavního podvozku a levé poloviny křídla  
Poškození kluzáku jsou dokumentována na fotografiích v příloze 1.

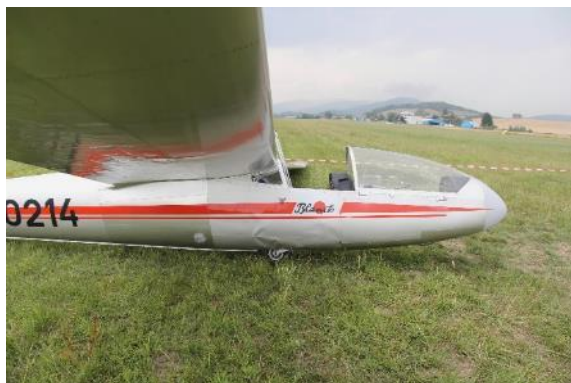
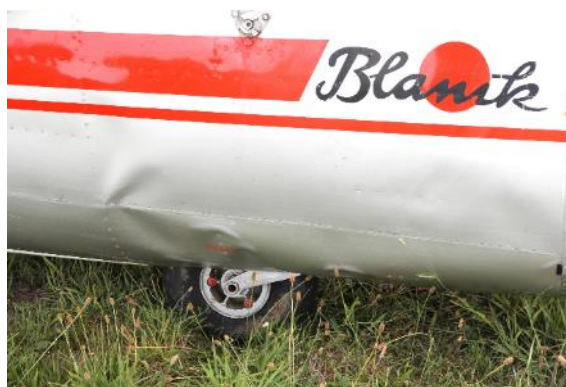
Pohled na poškozenou spodní část trupu kluzáku

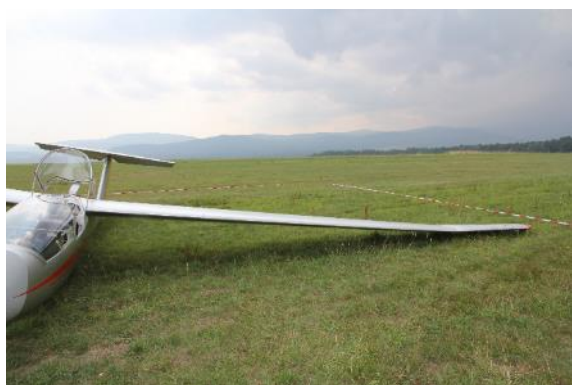
Pohled na poškozenou levou polovinu křídla

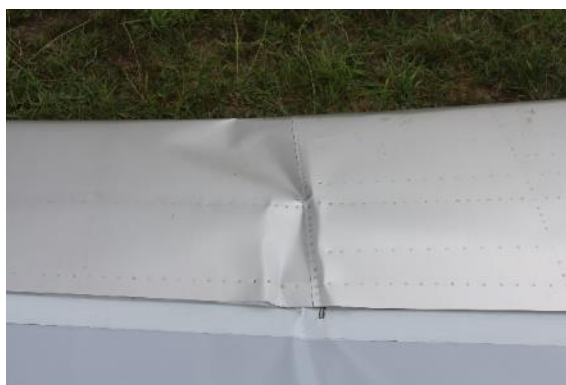
Detail deformace na levé polovině křídla

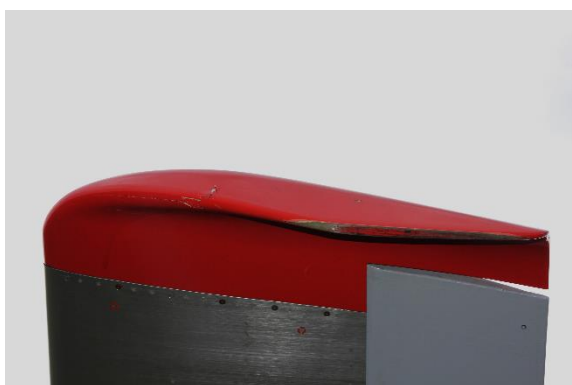
Detail poškození koncového oblouku křídla

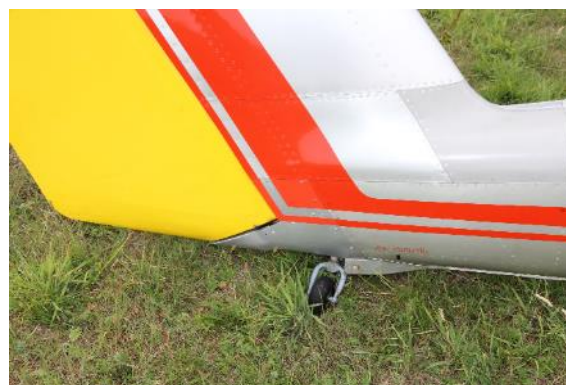
Poškození potahu v oblasti záďového podvozku
