ZÁVĚREČNÁ ZPRÁVA

**o odborném zjišťování příčin parašutistické nehody
na stadionu Evžena Rošického v Praze dne 31. 12. 2011**

Praha
září 2012

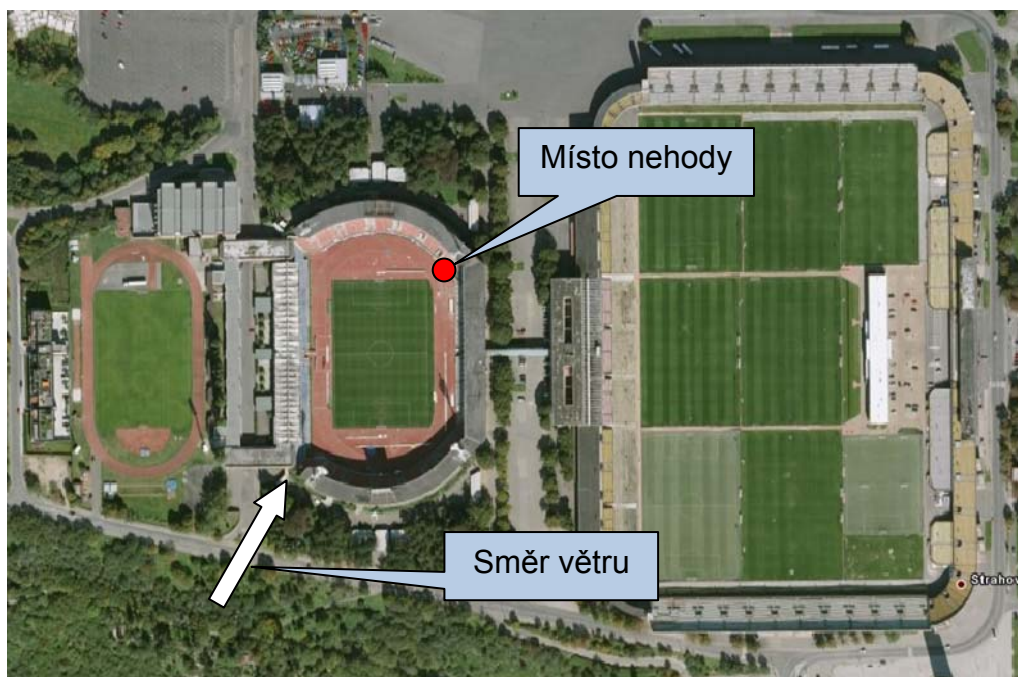
V poslední fázi letu parašutista nedodržel předpokládaný směr a výšku na přistání na cílovou plochu. Při přeletu střechy stadionu došlo ke kontaktu jeho nohou se střechou tribuny, který způsobil zbrzdění parašutisty. Vrchlík padáku pokračoval v sestupné trajektorii a strhnul parašutistu ze střechy dolů. Došlo ke zhoupnutí parašutisty, zařiznutí náběžné hrany vrchlíku směrem k zemi s následným prudkým zvýšením vertikální rychlosti padáku. Následoval dopad do prostoru před tribunami na dráhu atletického oválu, kde tělo parašutisty zůstalo bezvládně ležet.

Obr. 1 Místo parašutistické nehody - stadion Evžena Rošického

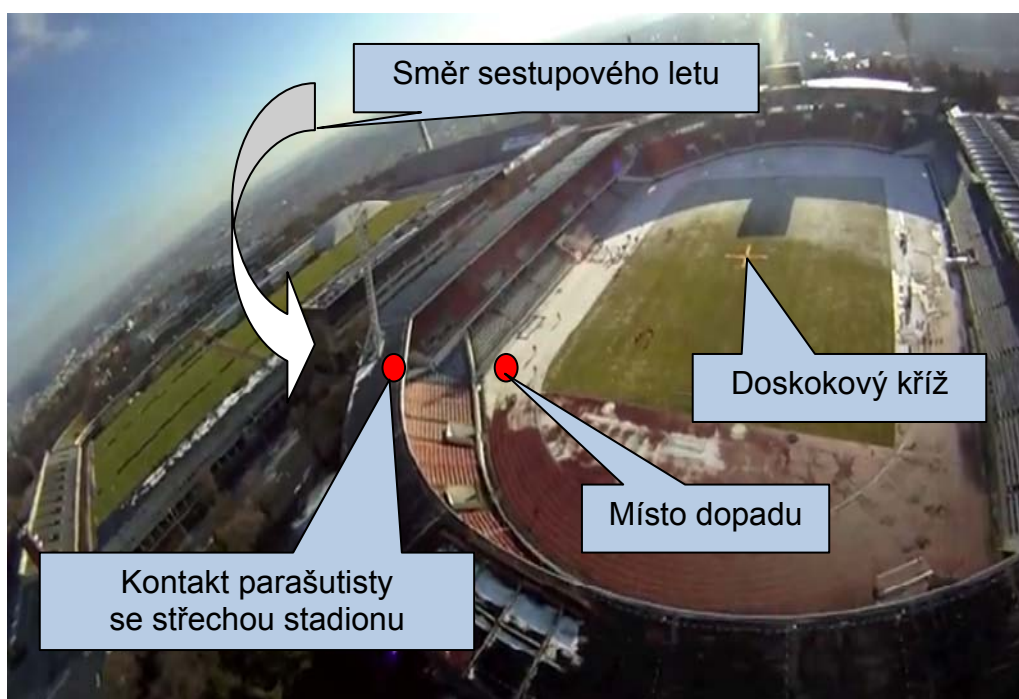
Obr. 2 Místo dopadu parašutisty

Doskokový kříž byl vytýčen uprostřed travnaté plochy stadionu Evžena Rošického v Praze ve výšce 342 m AMSL. Místo dopadu parašutisty se nacházelo v prostoru před tribunami, na dráze atletického oválu, ve vzdálenosti cca 70 m NE směrem od středu doskokové plochy. Zeměpisné souřadnice místa dopadu jsou 50°4'51,5''N, 014°23'3,2''E.
