CZ-14-366

ZÁVĚREČNÁ ZPRÁVA

**o odborném zjišťování příčin letecké nehody
kluzáku LS 3
poznávací značky OK-7722
v místě Kunčice pod Ondřejníkem, 9 km jihozápadně LKFR
dne 6. 7. 2014**

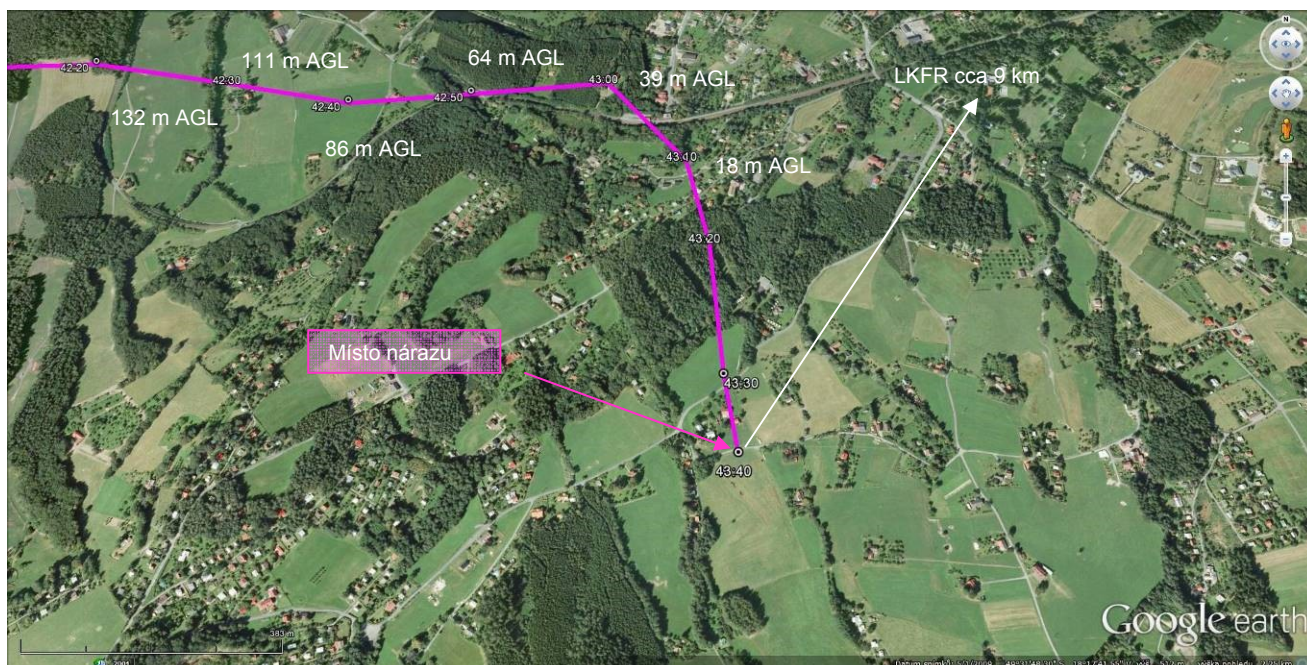
Pilot kluzáku provedl vzlet v aerovleku v 09:15:08. V 09:22:45 se vypnul ve stanovené výšce. Podle záznamu¹⁾ pak v 09:59 provedl odlet na trať. Od 13:28 postupoval směrem k cíli a klesal z 1613 m (1409 m AGL)²⁾. Pilot uvedl, že na posledním rameni od Hostýna do prostoru TMA OSTRAVA³⁾ až po Frýdlant se tvořily dešťové přeháňky. Pokoušel se oblast obletět, ale hrozilo narušení TMA OSTRAVA. V přeháňkách se vytvořila díra, kterou proletěl nad Javorník. V této oblasti přestalo pršet. Pokračoval v letu na LKFR a jako plochu pro nouzové přistání uvažoval louky na Čeladné. Následující fázi letu pilot popsal tak, že když v oblasti Kunčic pod Ondřejníkem znovu vlétl do dešťové přeháňky, zvolil místo pro přistání na louce a prováděl sestup na přistání. V průběhu sestupu pravděpodobně zachytil podvozkem o vodiče elektrického vedení na sloupech. V důsledku toho došlo k pádu kluzáku a nárazu pravé poloviny křídla do betonového sloupu elektrického vedení. Sloup se zlomil, naklonil a zůstal viset na vodičích. Pilot pak vystoupil z kabiny a podal zprávu na LKFR. Vyčkal na příjezd Policie ČR, hasičů a ZZS. Pilot se lehce zranil a byl převezen k ošetření na traumatologii do nemocnice ve Frýdlantu. Policie ČR po příjezdu na místo provedla orientační dechovou zkoušku s negativním výsledkem. Schéma kritické fáze letu je na obrázku 1.

Obrázek 1. Schéma kritické fáze letu.

V době 13:42:20 – 13:42:40 se nacházel cca jižně od Kunčic pod Ondřejníkem, ale již měl výšku menší než cca 130 m AGL. Z analýzy záznamu letu vyplývá, že z hlediska co nejbezpečnějšího přistání do terénu pilot možnost přistát na plochy v této lokalitě nevyužil. Pokračoval v letu údolím směrem k Čeladné. Tím se ve velmi malé výšce dostal do složité situace. Klouzal nad členitým, více zalesněným a osídleným prostorem v místě železniční zastávky Kunčice pod Ondřejníkem.

V 13:43:00 se nacházel v prostoru nad zalesněnou plochou ve výšce cca 39 m AGL. V kritické výšce pro rozhodování o místu přistání zatočil vpravo k vhodné ploše. Vzhledem k možné chybě přesnosti určení zeměpisných souřadnic⁴⁾, a intervalu záznamu fixů zapisovačem 10 s nelze přesněji určit výšky nad terénem bezprostředně před nárazem. Pravděpodobně ve výšce cca 10 m AGL přeletěl zalesněný prostor a snažil se přistát na louku. Neměl ale již dostatečnou výšku nad zemí a ve výšce cca 7 - 8 m zachytil o vodiče vedení a křídlem narazil do sloupu. K nárazu došlo při rychlosti kluzáku cca 84 km·h⁻¹.

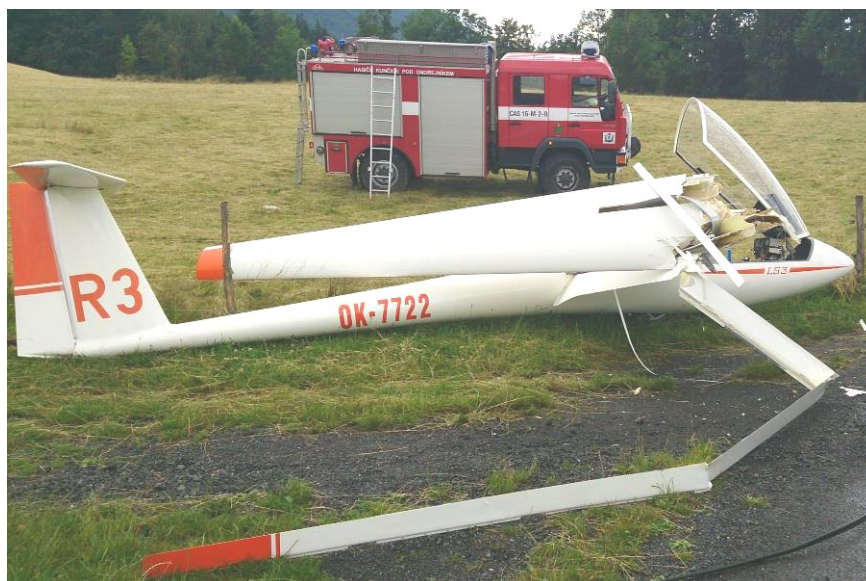
Kluzák byl při nárazu poškozen v centropláně. Kornout ocasioní části trupu byl před náběžnou hranou kýlové plochy zlomený. Pravá polovina křídla se nárazem přelomila, flaperon na pravé polovině křídla se odtrhnul od ulomené části křídla a zlomil na několika místech. Na levé polovině křídla byla trhlina na horní straně od okraje brzdící klapky směrem k odtokové hraně. Směrové kormidlo bylo poškozené ve spodní části. Překryt kabiny byl na levé straně rozbitý. Podvozek byl vyvrácený.

Obrázek 2 Stav kluzáku po letecké nehodě.

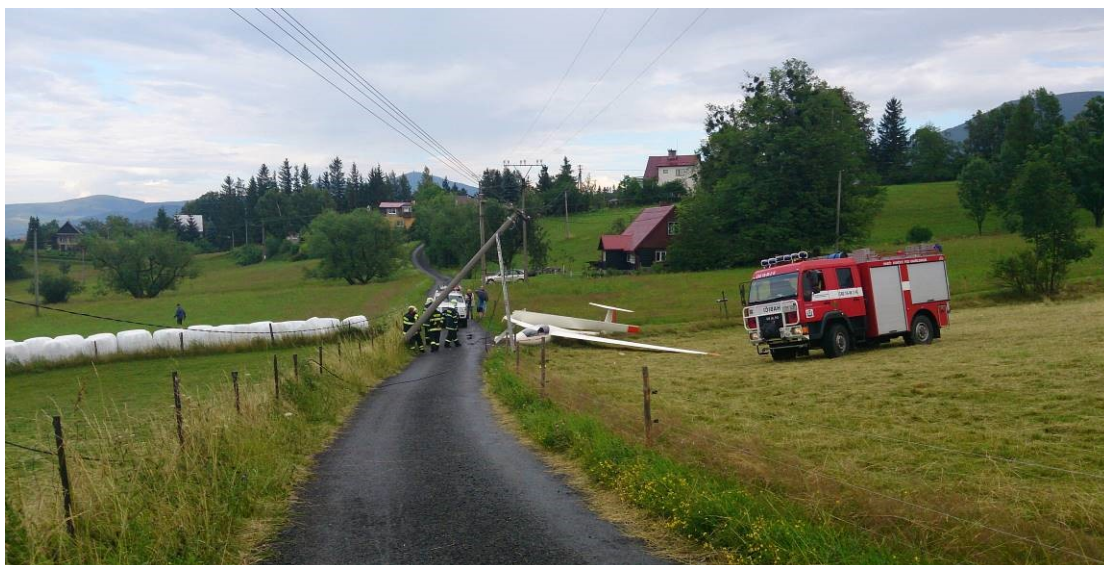
Pilot se pokusil přistát na louku na mírném svahu v členitém prostoru, viz obrázek č. 3. Souřadnice místa byly N 49° 31' 41", E 18°17' 49". Nadmořská výška byla cca 515 - 560 m. Na okraji louky vedlo na sloupech elektrické vedení s odbočkami. Kluzák dopadl po nárazu do sloupu na louku vedle cesty, kabinou směrem k cestě a k domu č. p. 682 v obci Kunčice pod Ondřejníkem. Nad kluzákem byl betonový sloup vedení, který byl přímo u země ulomený a držel jen na vodičích. Na místo se dostavil pracovník firmy ČEZ Distribuce a.s., který uvedl předběžnou výši vzniklé škody 50.000,- Kč.

Obrázek 3. Místo letecké nehody.
