# **ZÁVĚREČNÁ ZPRÁVA**

**o odborném zjišťování příčin letecké nehody  
padákového kluzáku NOVA  
v místě Třinec – Oldřichovice, dne 2.října 2011**

Praha  
Leden 2012

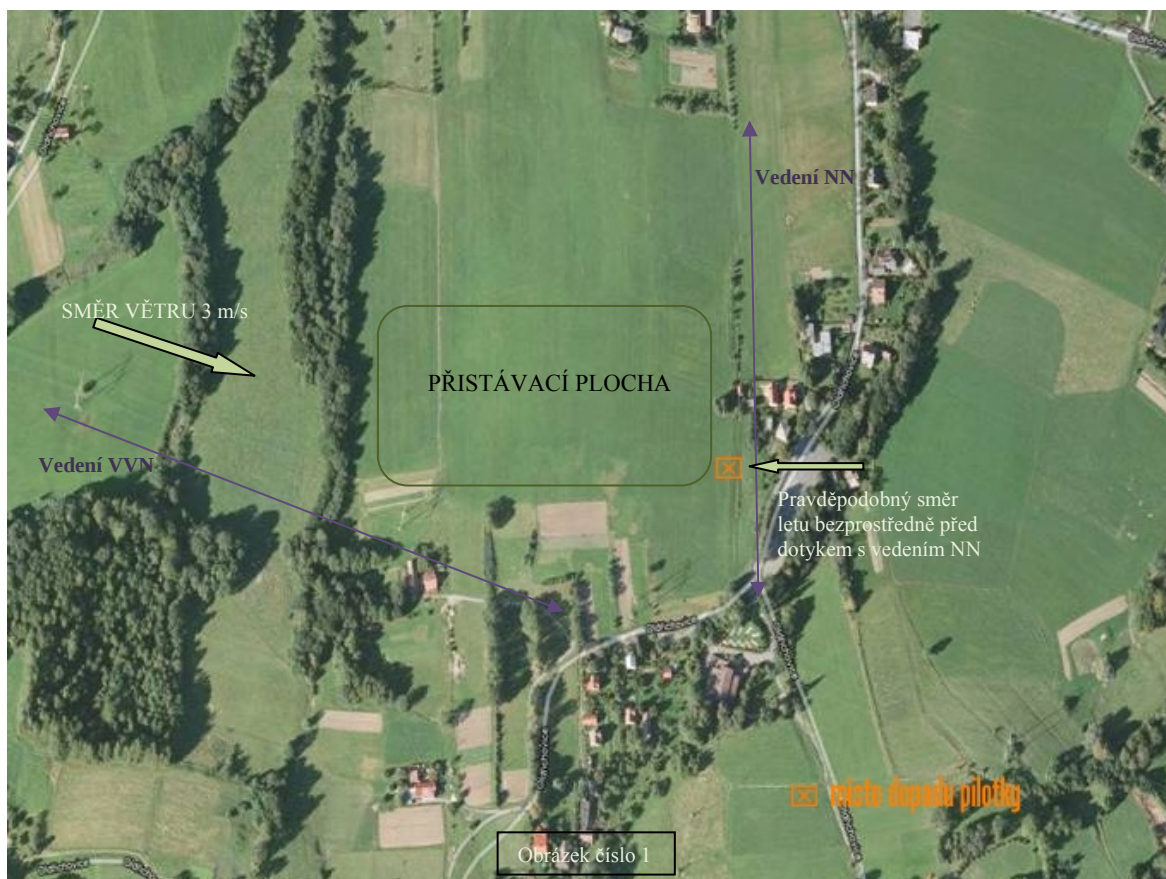
Podle výpovědi svědků, přítomných na přistávací ploše, pilotka zaletěla při provádění rozpočtu na přistání za překážky (stromy, budovy, elektrické vedení) na závětrném okraji přistávací plochy. Vlivem turbulentního proudění za těmito překážkami se náhle s padákovým kluzákem propadla o několik metrů a zavadila dolní končetinou o elektrické vedení NN. Po záblesku elektrického oblouku nekoordinovaně dopadla s padákovým kluzákem z výšky cca 12m ve vzdálenosti cca 20m od sloupu elektrického vedení na okraj přistávací plochy a následně na levý bok.

Na západním okraji plochy využívané pro přistávání PL se nachází elektrické vedení NN, jihovýchodní okraj je ohraničen elektrickým vedením VVN. Místo dopadu se nachází v bezprostřední blízkosti elektrického vedení NN (viz obrázek číslo 1).
