CZ - 16 - 310

# ZÁVĚREČNÁ ZPRÁVA

**o odborném zjišťování příčin letecké nehody po střetu  
letounu Zlín Z 43 poznávací značky OK- XOD  
s letounem Cessna C 152, poznávací značky OK- LFA  
na odbavovací ploše letiště Leoše Janáčka Ostrava  
dne 25. 5. 2016**

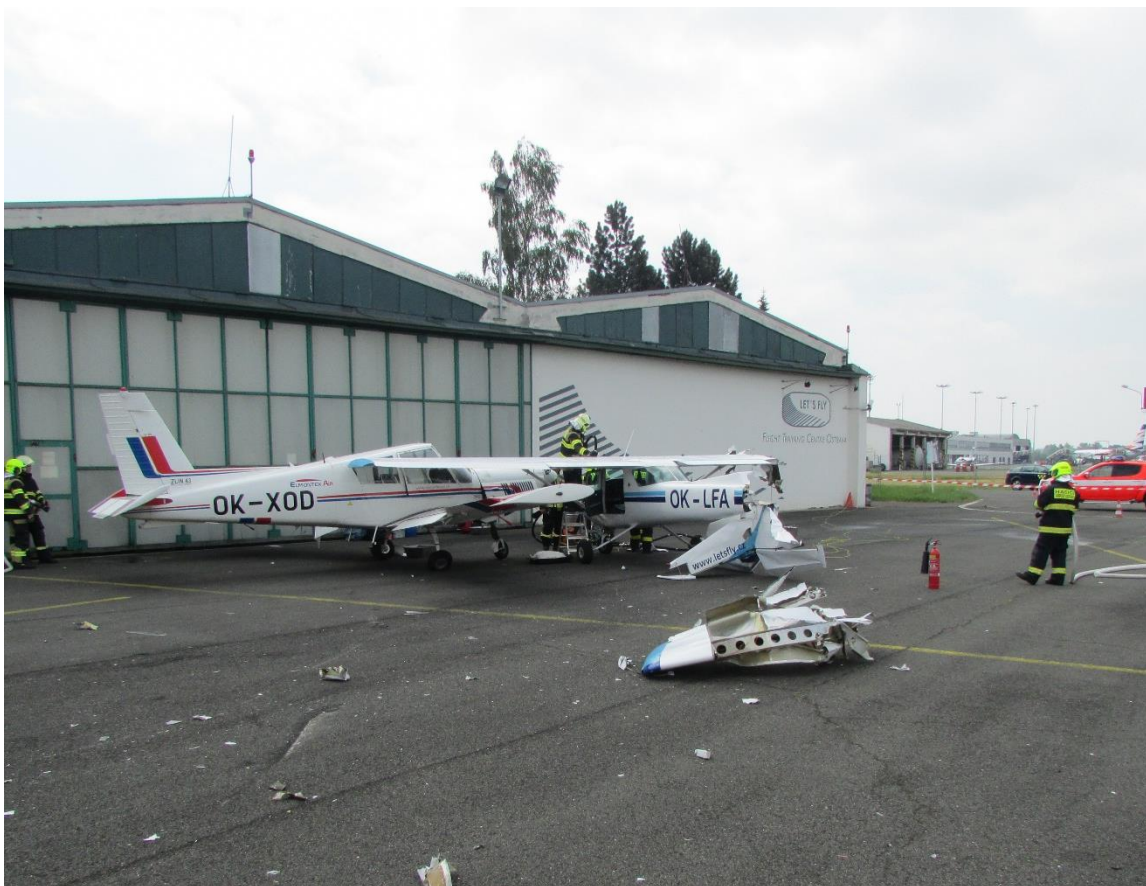
Letoun Zlín se přímočaře pohyboval po odbavovací ploše směrem „ke staré věži“ do prostoru sousední odbavovací plochy, na které byl zaparkován letoun Cessna. V malé vzdálenosti od letounu Cessna pozemní personál prováděl vytažení letounu typu Cirrus z hangáru. Zlín po ujetí 100-120 m svojí přední částí a levou polovinou křídla a s motorem v chodu, narazil nejprve do zadní části Cessny. V důsledku otáčející se vrtule došlo k oddělení zadní části trupu u Cessny a to v místě přechodu horní části do kýlové plochy. Zlín se postupně pootáčel o 360° kolem přední části Cessny. Horním rámem kabiny urazil část pravé poloviny křídla na Cessně a to v místě od vzpěry ke konci křídla. S motorem stále v chodu se vrtulovými listy zařízl do prostoru motoru na levé straně trupu Cessny. V tento okamžik došlo k násilnému zastavení motoru na Zlínu a letoun se zastavil. Bezprostředně po zastavení střetnutých se letounů pozemní personál manipulující s letounem Cirrus doběhl k levým dveřím Zlínu a pomohl žákovi vystoupit z kabiny a odvedl ho mimo místo střetu do prostoru hangáru. Po zastavení letounu byla konečná poloha Zlínu vlevo od trupu Cessny. Oba letouny svými podélnými osami svíraly úhel cca 45°, přičemž letoun Zlín směřoval přídíl „na starou věž“. V důsledku nárazu došlo k posunutí Cessny cca o 12-15 m vpřed a vybočení o 45° vlevo.

Celkový pohled na místo střetu letadel

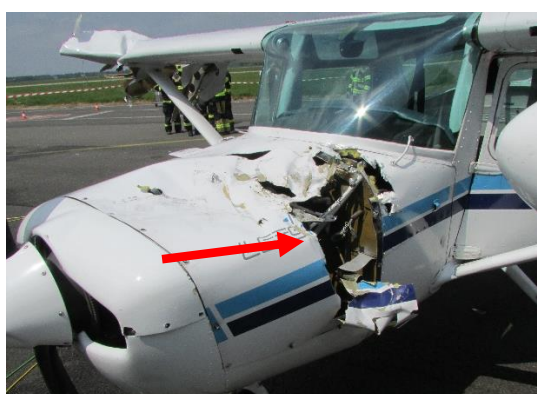
- utržená zadní část trupu a přerušení mechanismu řízení kormidel,
- utržení koncové části pravé poloviny křídla,
- poškození koncové části levé poloviny křídla,
- poškození motorového lože a potahu na levé straně u motoru,

Poškození jsou svým rozsahem neopravitelná a letoun je celkově zničen.

Poškození motorového lože Cessny

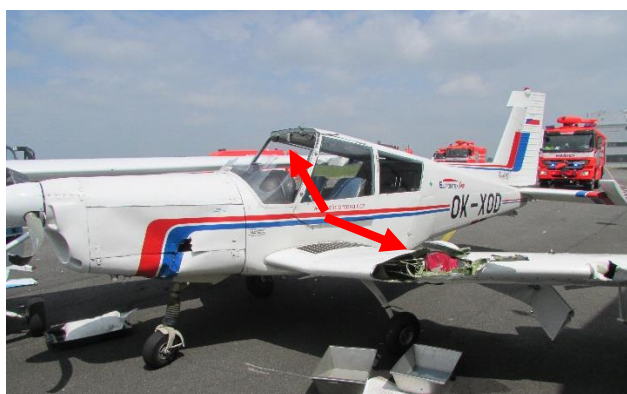
- deformace a poškození levé poloviny křídla včetně zlomeného hlavního nosníku,
- deformace obou listů vrtule nad limity poškození,
- deformace výfukového potrubí motoru,
- ohnutí pravé stojiny hlavního podvozku,
- poškození zasklení a deformace obou dveří a rámu kabiny.

Další poškození budou stanovena po detailní prohlídce letounu v rámci celkové demontáže letounu, lze očekávat deformaci centroplánu, poškození lože a motoru po násilném zastavení.

Poškození křídla a kabiny Zlínu
