# ZÁVĚREČNÁ ZPRÁVA

**o odborném zjišťování příčin letecké nehody kluzáku K8B,  
poznávací značky OK-6221, na LKHD, 12.7.2015.**

Praha  
Prosinec 2015

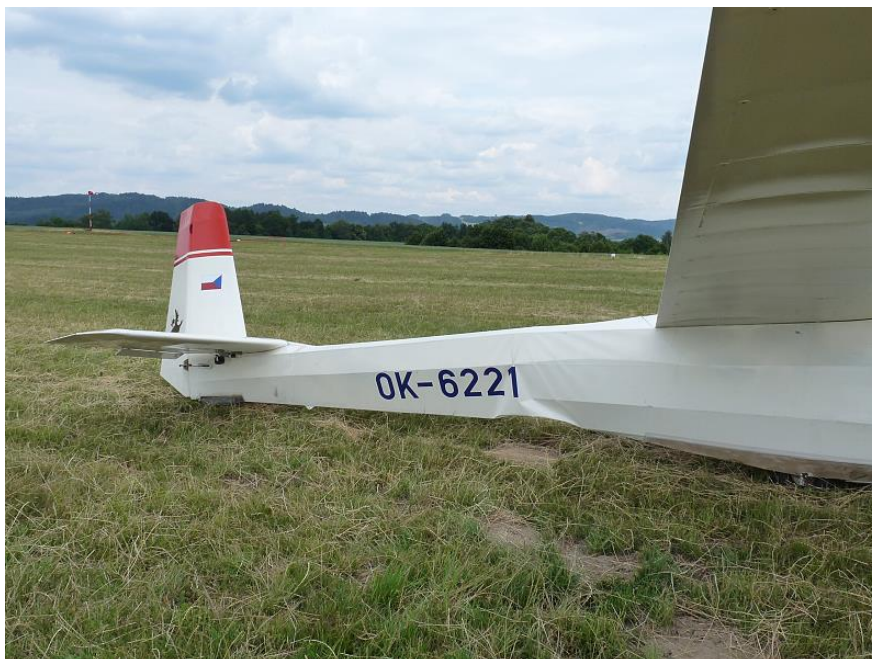
Poškozená konstrukce trupu kluzáku bránící letové způsobilosti.

Obr. 1: Pohled na poškození kluzáku.

Příčinou LN bylo nesprávné použití vzdušných brzd pilotem, vzhledem k výšce a rychlosti, v průběhu vyrovnání na přistání s následným tvrdým přistáním.
