# ZÁVĚREČNÁ ZPRÁVA

**o odborném zjišťování příčin incidentu  
horkovzdušného balónu BB 45N poznávací značky OK - 4450  
u obce Moravské Knínice dne 31. prosince 2014.**

Praha  
Květen 2015

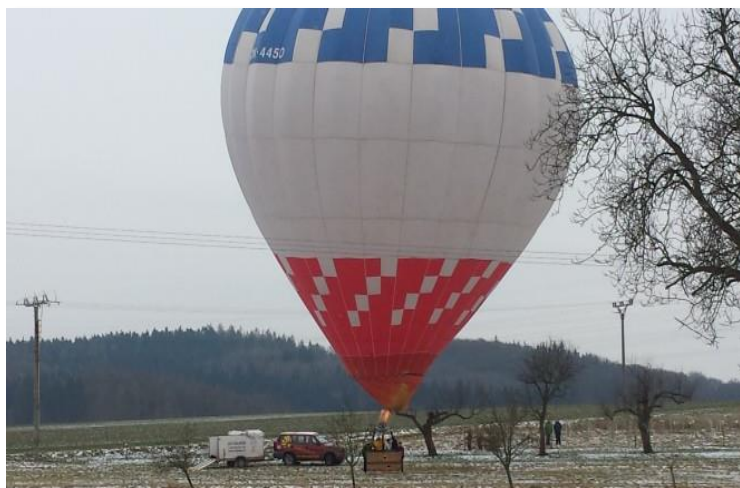
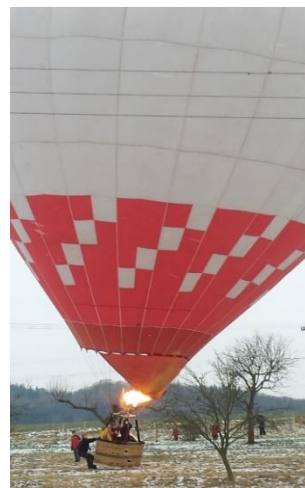
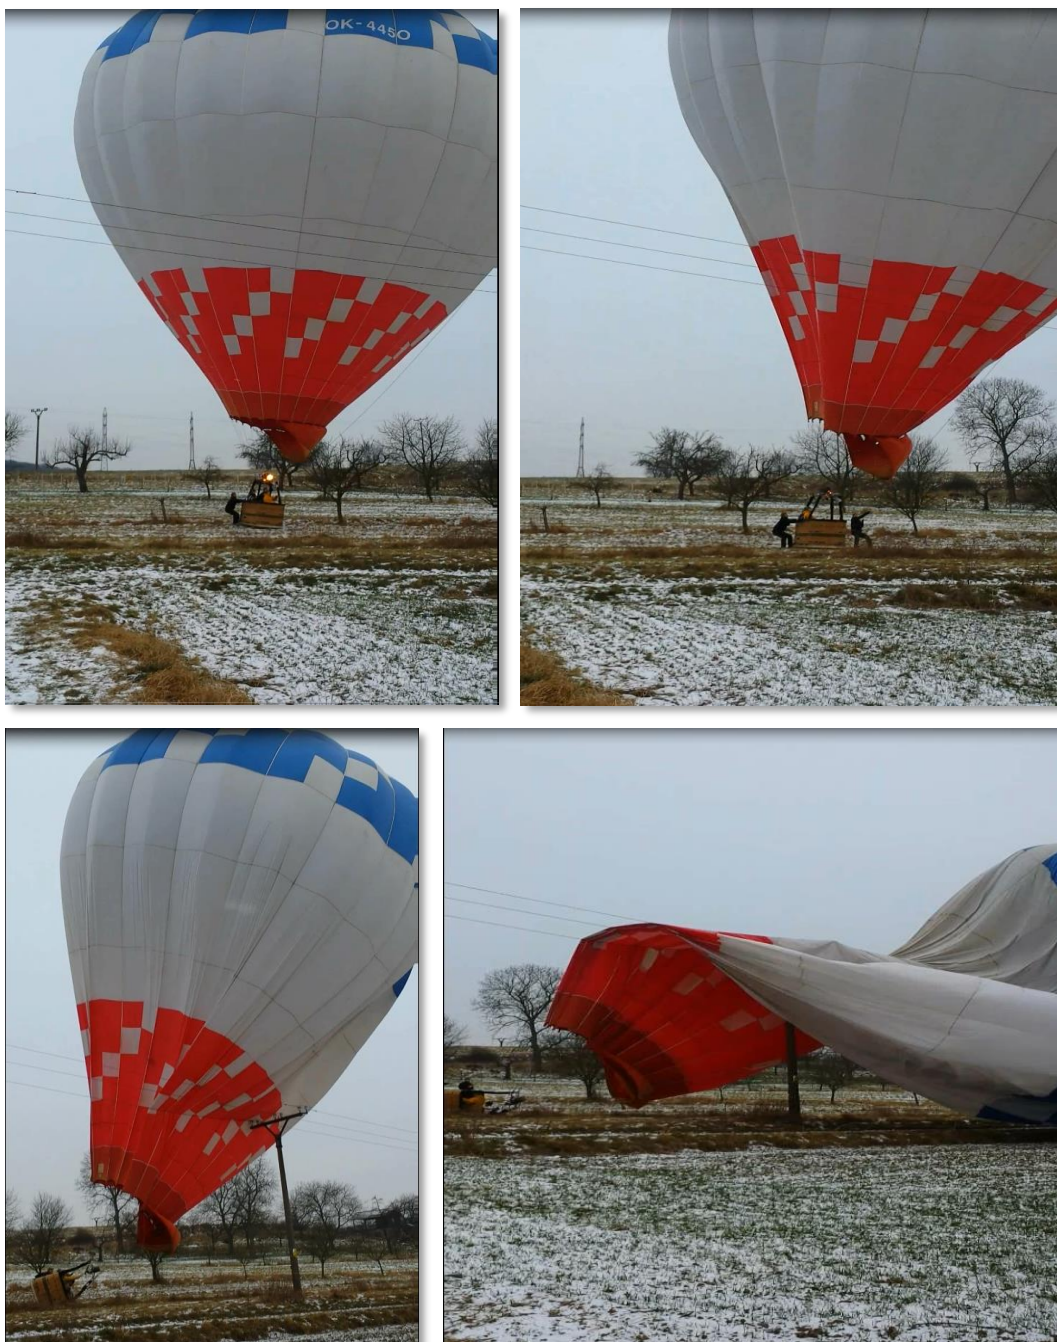
Obr. 1: Rozfázovaný pohyb balónu v místě incidentu

Čas 00:00:20 - obal balónu se svoji spodní částí poprvé dotýkal vodičů elektrického vedení, koš se zastavil a začal se naklánět.

Čas 00:00:25 – obal balónu se opřel o vodiče a koš se převrátil na bok.

Čas 00:00:30 - koš ležel na boku ve vzdálenosti cca 10 m od sloupu elektrického vedení a obal postupně přepadával přes vodiče v místě sloupu.

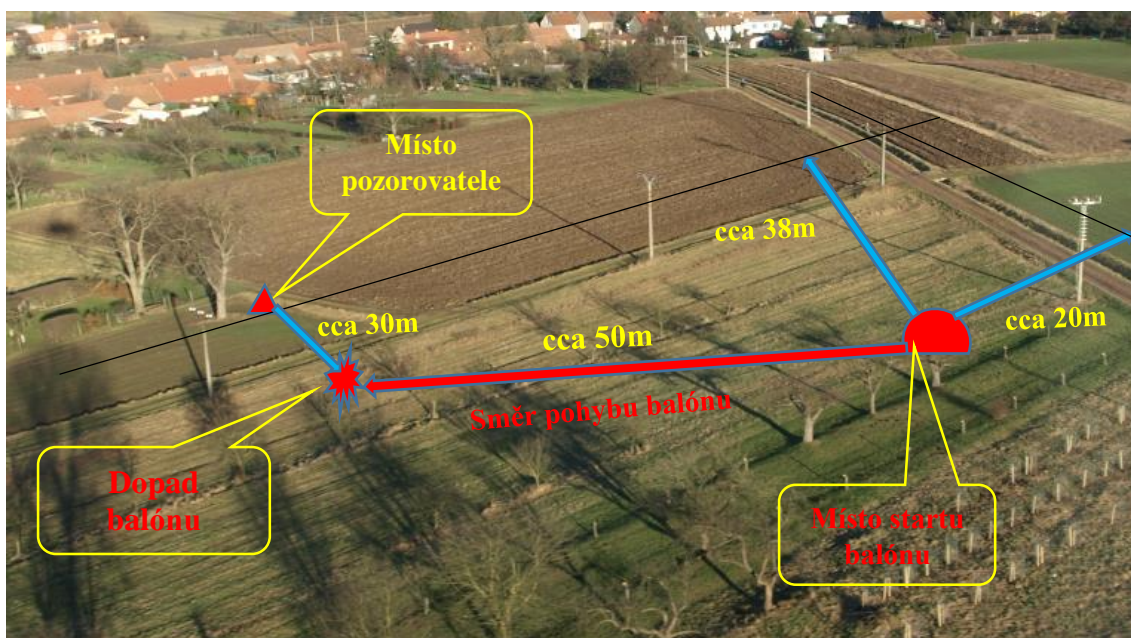
Obr. 2: Fotografie místa incidentu

Jako místo startu zvolila posádka ovocný sad na jižním okraji obce Moravské Knínice. Mezi řadami ovocných stromů jsou travnaté pásy široké cca 20 m. Pozemek se mírně svažuje ve směru z jihu k severu a podél jeho severní a východní strany se nachází vedení vysokého napětí 22 kV na sloupech o výšce cca 9 m. Obal balónu zůstal viset přes dráty vysokého napětí v místě sloupu cca 50 m od místa vzletu.
