**CZ-10-229**

# ZÁVĚREČNÁ ZPRÁVA

**o odborném zjišťování příčin letecké nehody letounů  
A321-131 poznávací značky D-AIRT  
a B737-8BK poznávací značky TC – SNM,  
dne 18. 6. 2010 na letišti Praha / Ruzyně.**

Prosinec 2010

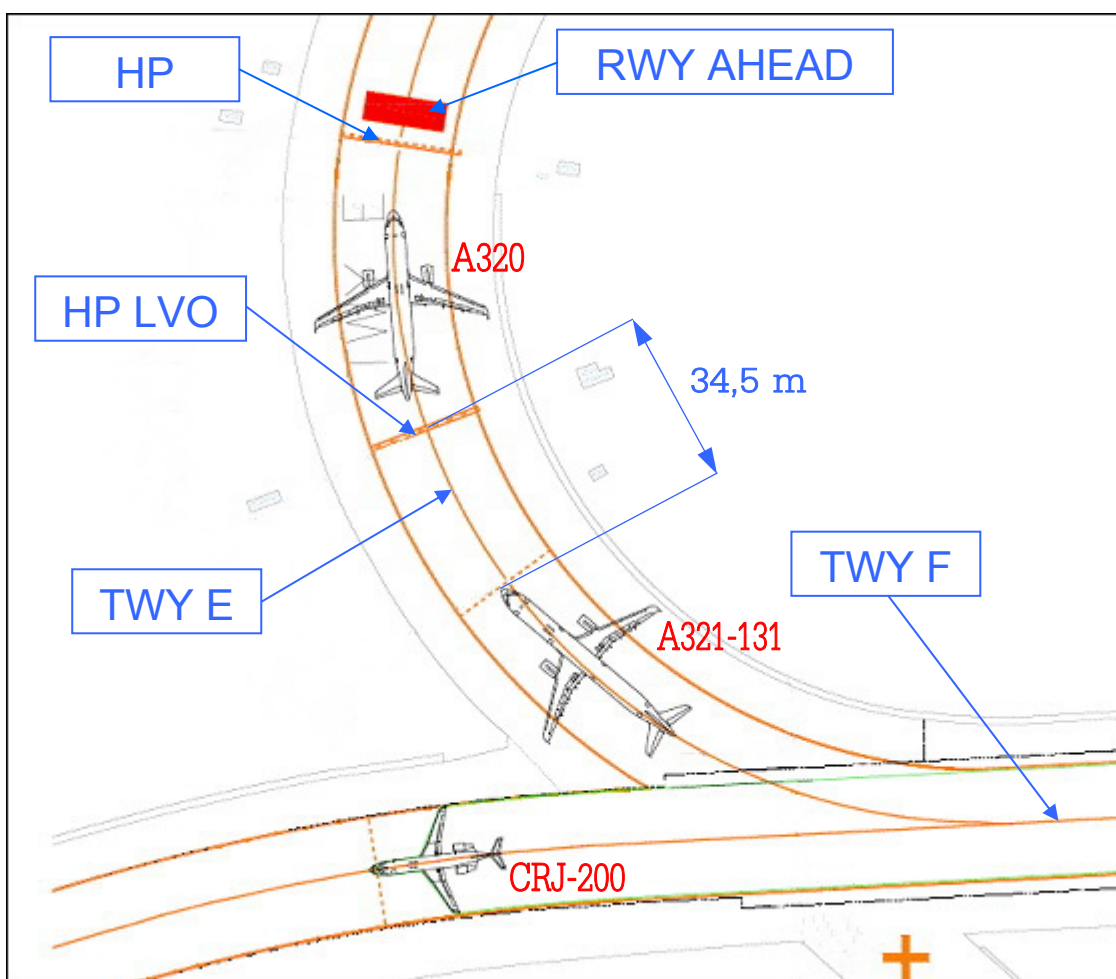
Schéma č.1

Na LKPR byla v používání RWY 06. Provoz probíhal v dopolední letové špičce. Posádka A321-131 zahájila poježdění v 08:26:21 ze stání č. 17 po TWY H, F, E podle instrukce ATS. Posádka A321-131 zastavila na křížení TWY F a TWY E a po krátkém stání (cca 5 vteřin) popojela více na TWY E. Před A321-131 se nacházela více než 34,5 m za letounem A320, který stál před ním na vyčkávacím místě RWY 06. Na TWY E ohlásila posádka A321-131 „připravenost v pořadí“ (at sequence) v 08:31:40. V čase 08:34:45 projel za tímto A321-131 po TWY F letoun CRJ-200 poježdějící na vyčkávací místo RWY 06 na TWY F (viz schéma č.1). Vzdálenost mezi obrysem konce křídla CRJ-200 a ocasních ploch A321-131 byla cca 6 m.

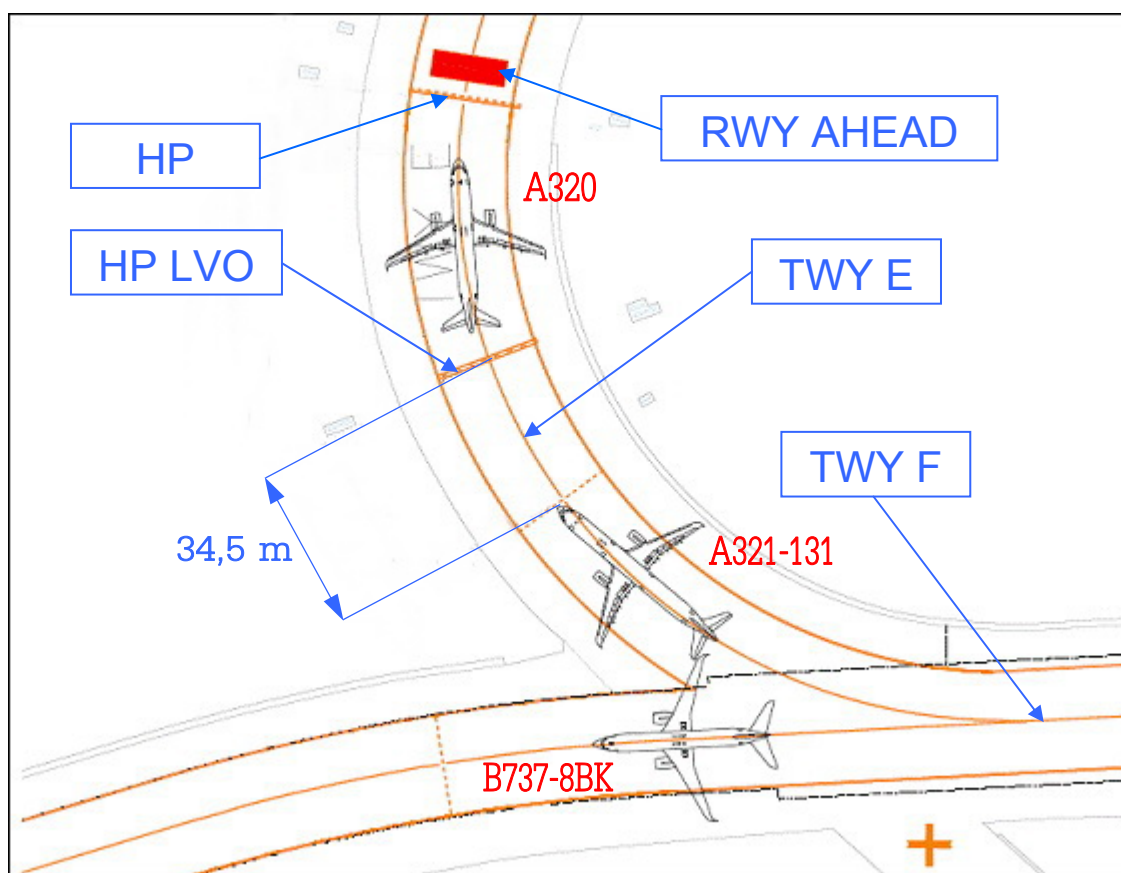
Schéma č.2

V 08:37:04 posádka B737-8BK ohlásila možnost svého startu od křižovatky RWY 06 s TWY E a zastavila na TWY F na úrovni TWY FF. Z provozních důvodů TWR-GEC vydal pokyn „pokračujte na konec, prosím“. V 08:37:40 zahájila posádka B737-8BK další poježdění po TWY F směrem k THR RWY 06. V průběhu tohoto poježdění došlo ke kontaktu konce pravé poloviny křídla B737-8BK se stabilizátorem letounu A321-131 stojícího na TWY E (viz schéma č.2). Po střetnutí posádka B737-8BK zastavila. V 08:38:23 posádka letounu B737-8BK událost ohlásila na frekvenci TWR-GEC.

- V 08:38:07 došlo ke střetnutí wingletu pravé poloviny křídla B737-8BK s levou polovinou výškového kormidla a levou polovinou stabilizátoru A321-131.
- V 08:38:18 letadlo B-737-8BK zastavilo na TWY F, za křížením s TWY E.

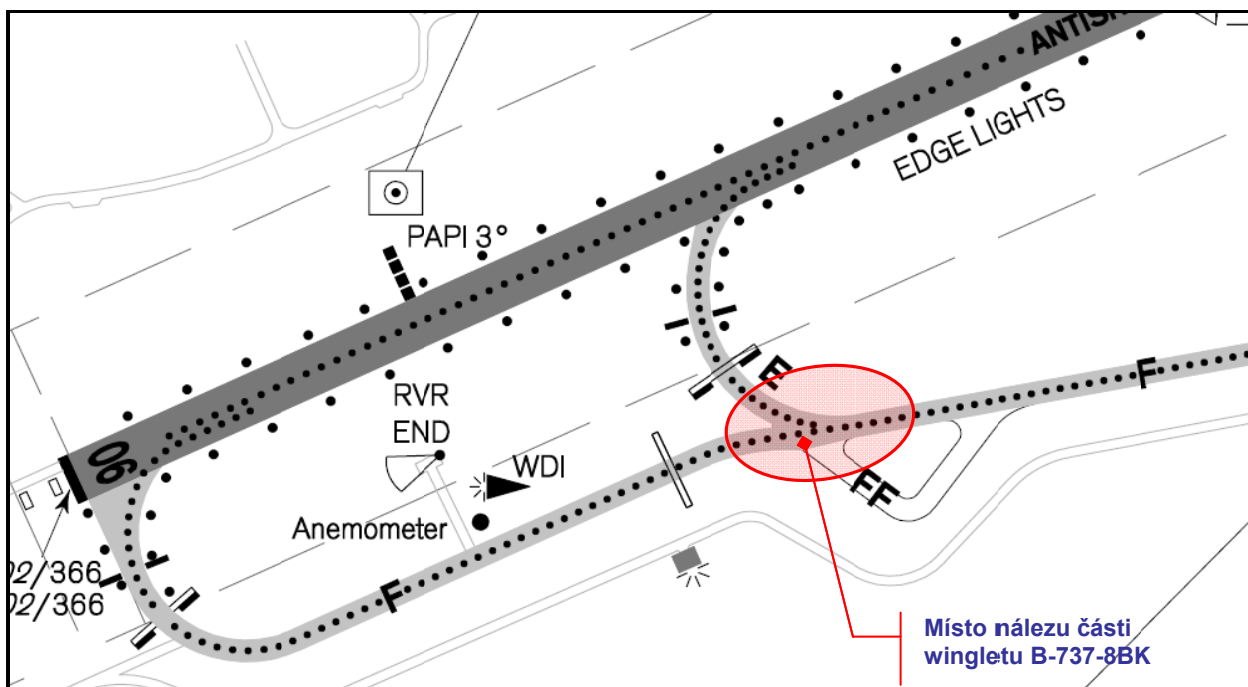
Schéma č.3

Událost se stala v prostoru odbočení TWY E z TWY F (viz schéma č.3)

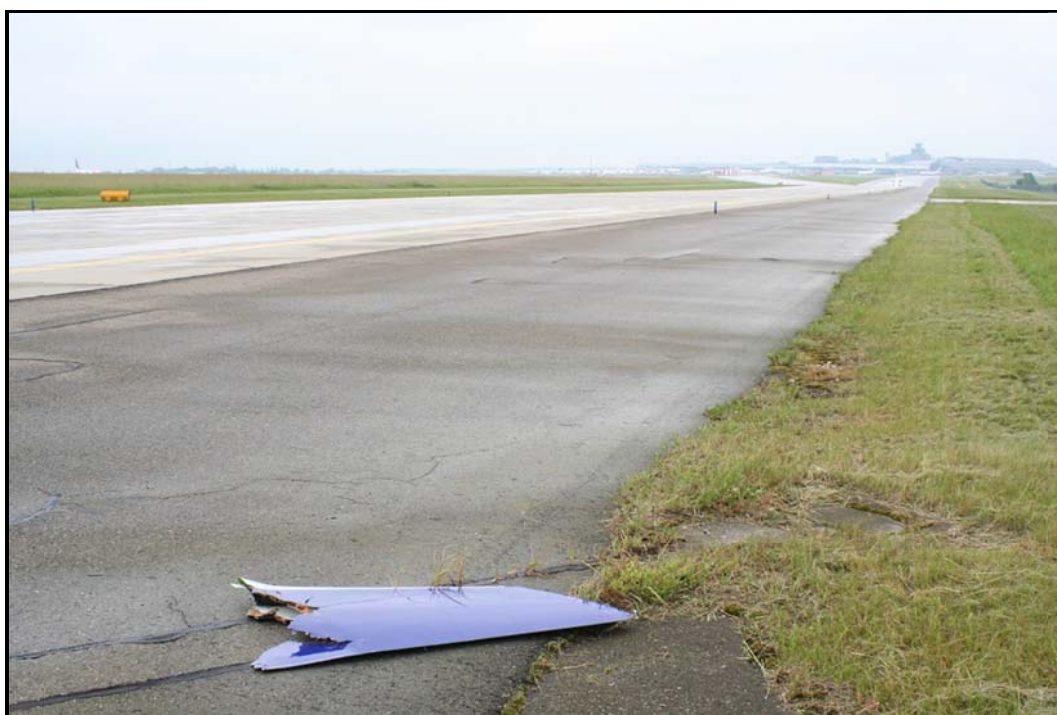
Obr. 2: Místo střetu a část wingletu z pravé poloviny křídla B737-8BK o délce cca 1,2 m

- V 08:47:40 dorazil dispečer RPL na křížení TWY F a TWY E a odstranil cca 1,2 m dlouhý zbytek wingletu B-737-8BK.
- V 08:58:22 provedl RPL kontrolu RWY 06/24 po průjezdu poškozeného B-737 - 8BK a na TWR nahlásil provozuschopnost RWY 06/24.

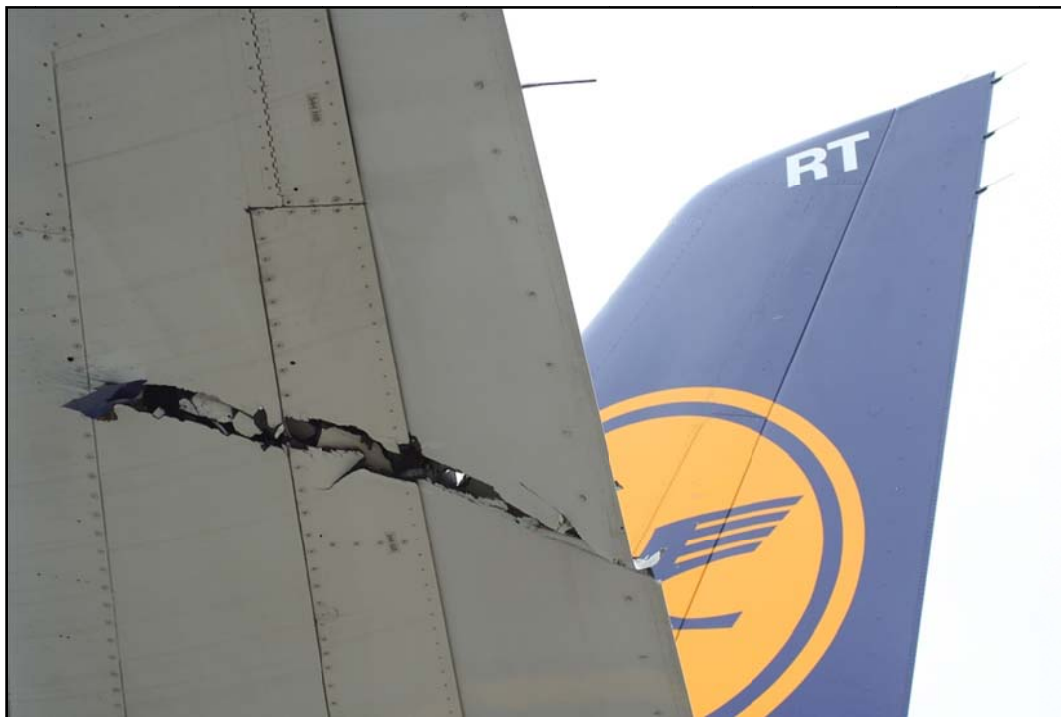
A321-131 – poškozena levá polovina stabilizátoru a levé výškové kormidlo.

Obr. 3: Poškození levé poloviny kormidla a stabilizátoru A321-131

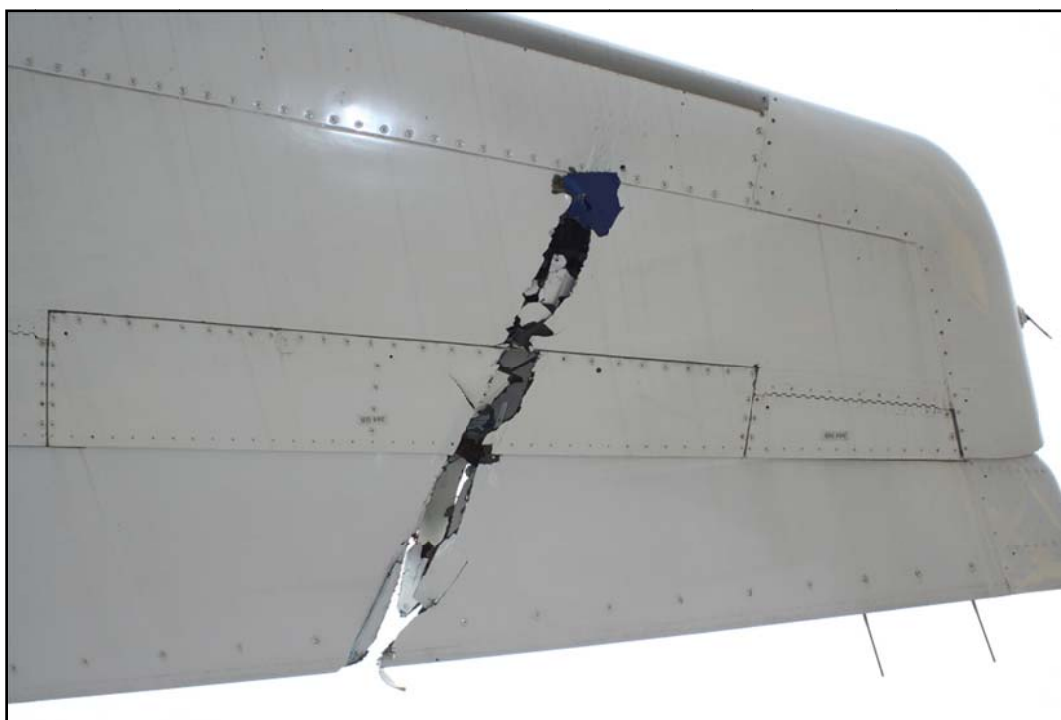
Obr. 4: Detail poškození levé poloviny kormidla a stabilizátoru A321-131

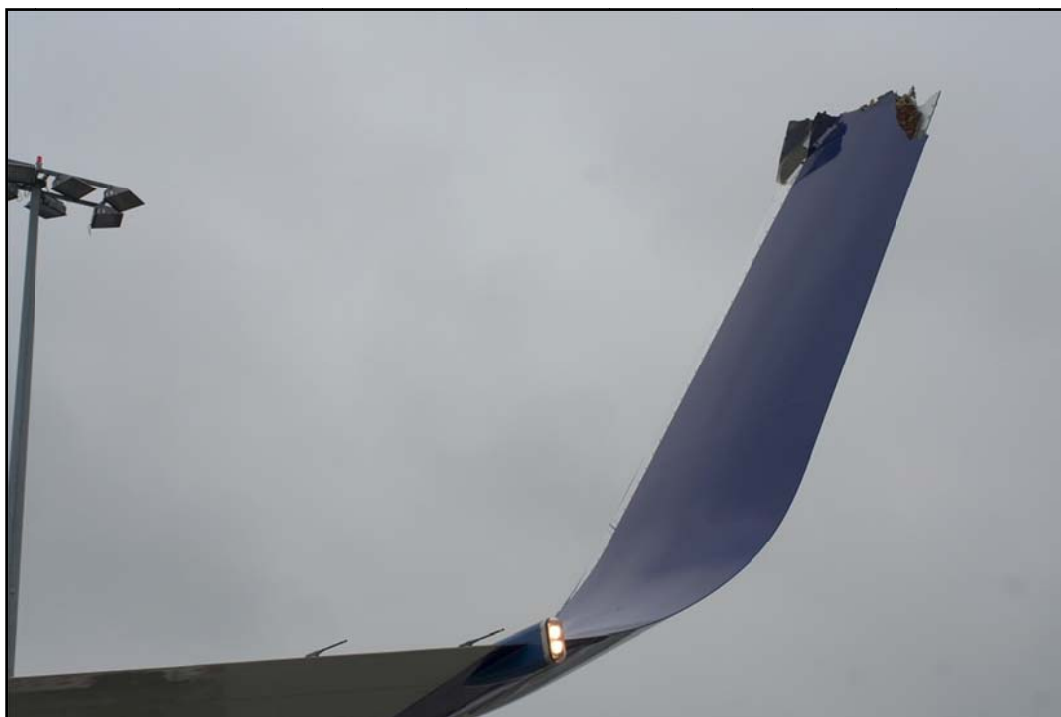
B737- 8BK – poškozený winglet na pravé polovině křídla.

Obr. 5: Poškození wingletu na pravé polovině křídla B737-8BK

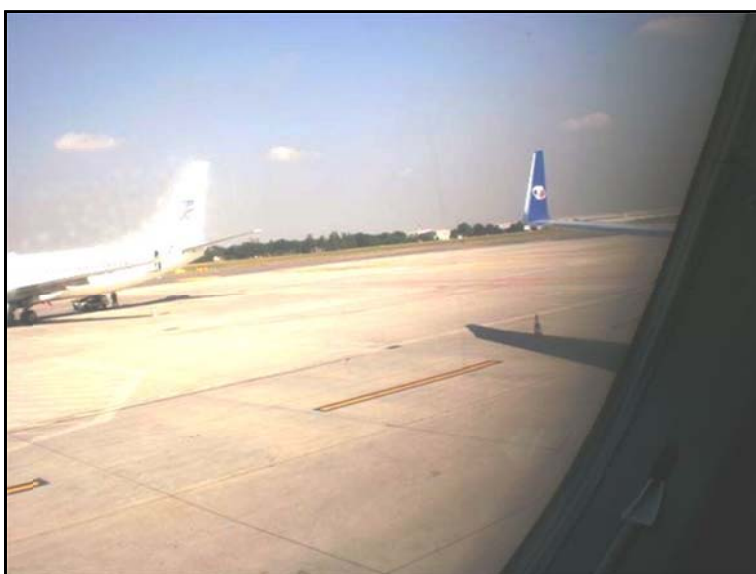
FO tuto informaci PIC do výpovědi potvrdil. Skutečnost, zda ze svého místa mohl FO vidět konec pravého křídla byla ověřena experimentálně (viz obr. 6).

Obr. 6 Výhled FO na konec pravé poloviny křídla letadla B737-8BK

- V místě odbočení TWY E z TWY F posádka B737-8BK pojížděla rychlostí 3 až 5 kt a úmyslně vybočila z osové čáry TWY E vlevo o cca 0,5 m.
- PIC se spolehl na informaci FO o volnosti křídla od druhého letounu, kterou FO nemohl ze své pozice jednoznačně určit.

- Posádka B737-8BK nevyhodnotila správně vzdálenost mezi koncem pravé poloviny křídla vlastního letadla a letadlem A321-131. Ze své pozice jí FO nemohl jednoznačně určit.
- Posádky obou letadel nevyhodnotily správně závažnost události, nevyžádaly si zjištění rozsahu poškození na místě události a pojížděly s poškozenými letadly zpět na odbavovací plochu.
- Vedoucí směny na TWR se rozhodl, na základě jemu v té době dostupných informací, nevyhlásit HZS stupeň pohotovosti Letecká nehoda.
