ÚSTAV PRO ODBORNÉ ZJIŠŤOVÁNÍ  
PŘÍČIN LETECKÝCH NEHOD  
Beranových 130  
199 01 PRAHA 99

# **ZÁVĚREČNÁ ZPRÁVA**

**o odborném zjišťování příčin incidentu  
vysazení motoru na letadle Z 37A  
poznávací značky OK-CJV  
u obce Lom u Tachova  
dne 20.4.2006**

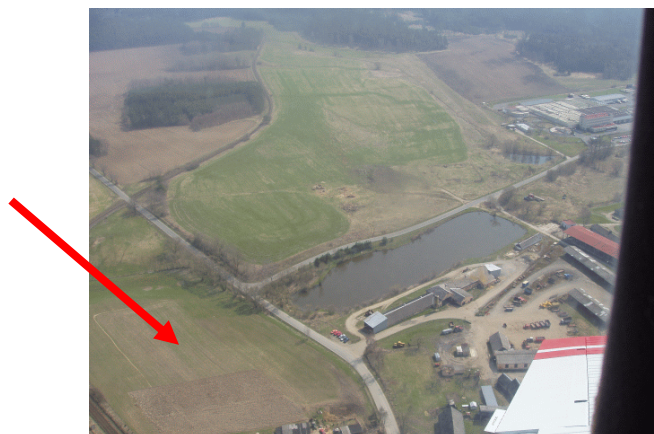
**OBR.1 Šipka vyznačuje směr na plochu nouzového přistání**

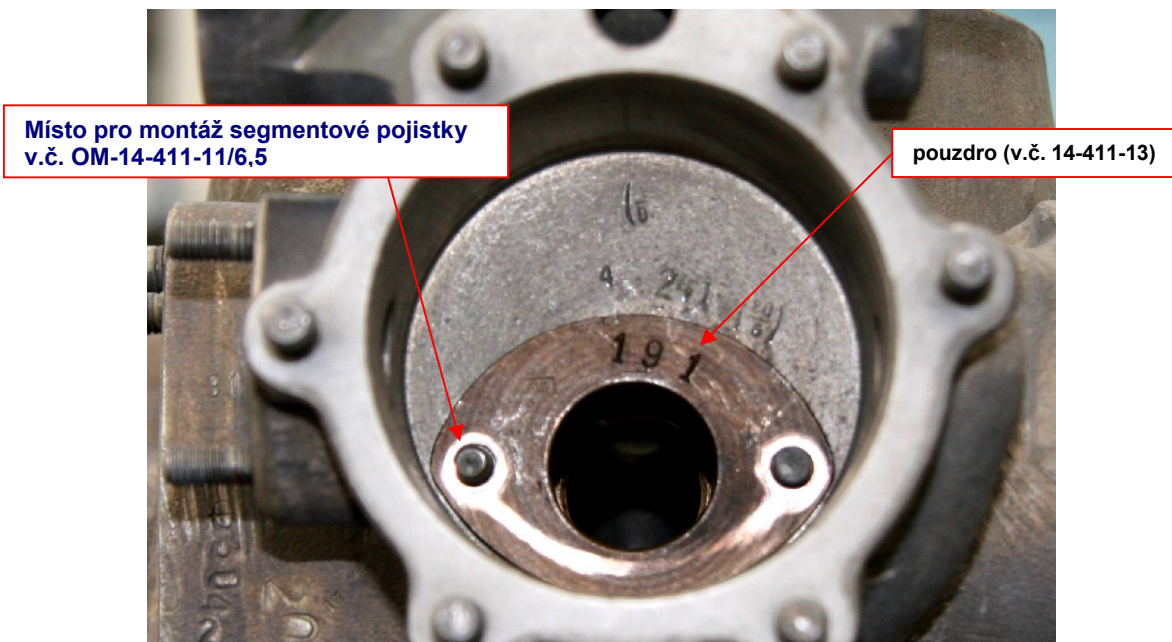
OBR. 2 Šroubový spoj pouzdra mechanického pohonu čerpadla paliva

Mechanický přenos otáček pro pohon palivového čerpadla 702 ML je proveden pomocí svislého hřídele ze skříně náhonů motoru. Společně s palivovým čerpadlem je poháněno i olejové čerpadlo motoru. Spojení náhonu obou agregátů je pomocí pouzdra svislého hřídele (v.č.14-411-13) a závrtných šroubů s maticemi. Šroubový spoj je zajištěn segmentovou pojistkou (v.č. OM-14-411-11/6,5).

Kontrolou šroubového spoje bylo zjištěno, že pojistné jazýčky segmentové pojistky byly ulomené a matice šroubového spoje uvolněné. Uvolněním šroubového spoje došlo k přerušení mechanického přenosu otáček pro pohon palivového čerpadla, zastavení dodávky paliva ke karburátoru a zastavení motoru během jeho chodu.

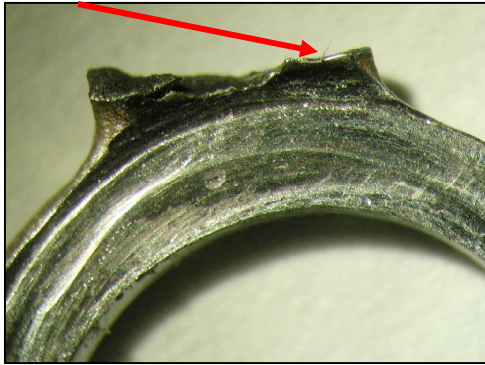
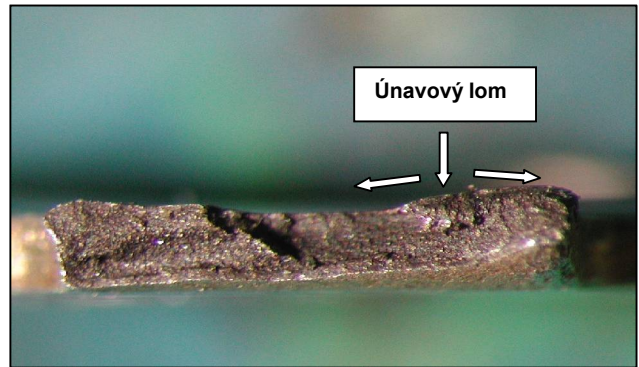
Zajišťovací jazýčky segmentové pojistky byly ulomeny v důsledku vzniku únavového lomu. Zdrojem iniciace únavového lomu bylo pravděpodobně těsné domáčknutí (doklepnutí) ohybu jazýčku k matici a vytvoření ostrého rohu. Šíření únavového lomu mělo za následek odlomení pojistných jazýčků a došlo k uvolnění šroubového spoje pouzdra zajišťující axiální polohu a záběr ozubení svislého hřídele pro pohon palivového čerpadla. Bulletin M462RF/48a v části „Rámcový postup pro kontrolu šroubového spoje ve skříni pomocných náhonů“ v bodě 7 předepisuje: „...*matice dotáhnout a spolehlivě zajistit plným dosednutím pojišťovacích jazýčků po celé výšce matic.*“

OBR. 3 Odlomení pojistného jazýčku

Příčinou zastavení motoru za letu bylo přerušení dodávky paliva do motoru způsobené uvolněním šroubového spoje náhonu palivového čerpadla. K uvolnění šroubového spoje došlo v důsledku únavového lomu pojistných jazýčků segmentové pojistky (v.č. OM-14-411-11/6,5).
