# PORADA

**k bezpečnosti letů  
za 2. čtvrtletí  
a I. pololetí 2006**

## PRO ODBORNÉ ZJIŠŤOVÁNÍ PŘÍČIN LETECKÝCH NEHOD

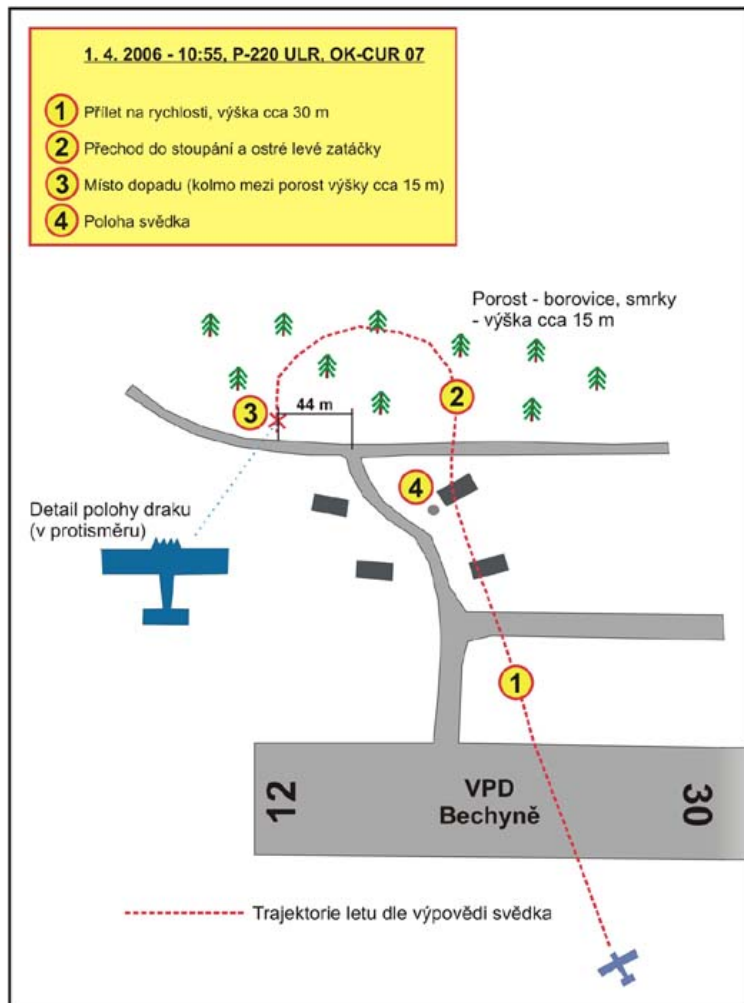
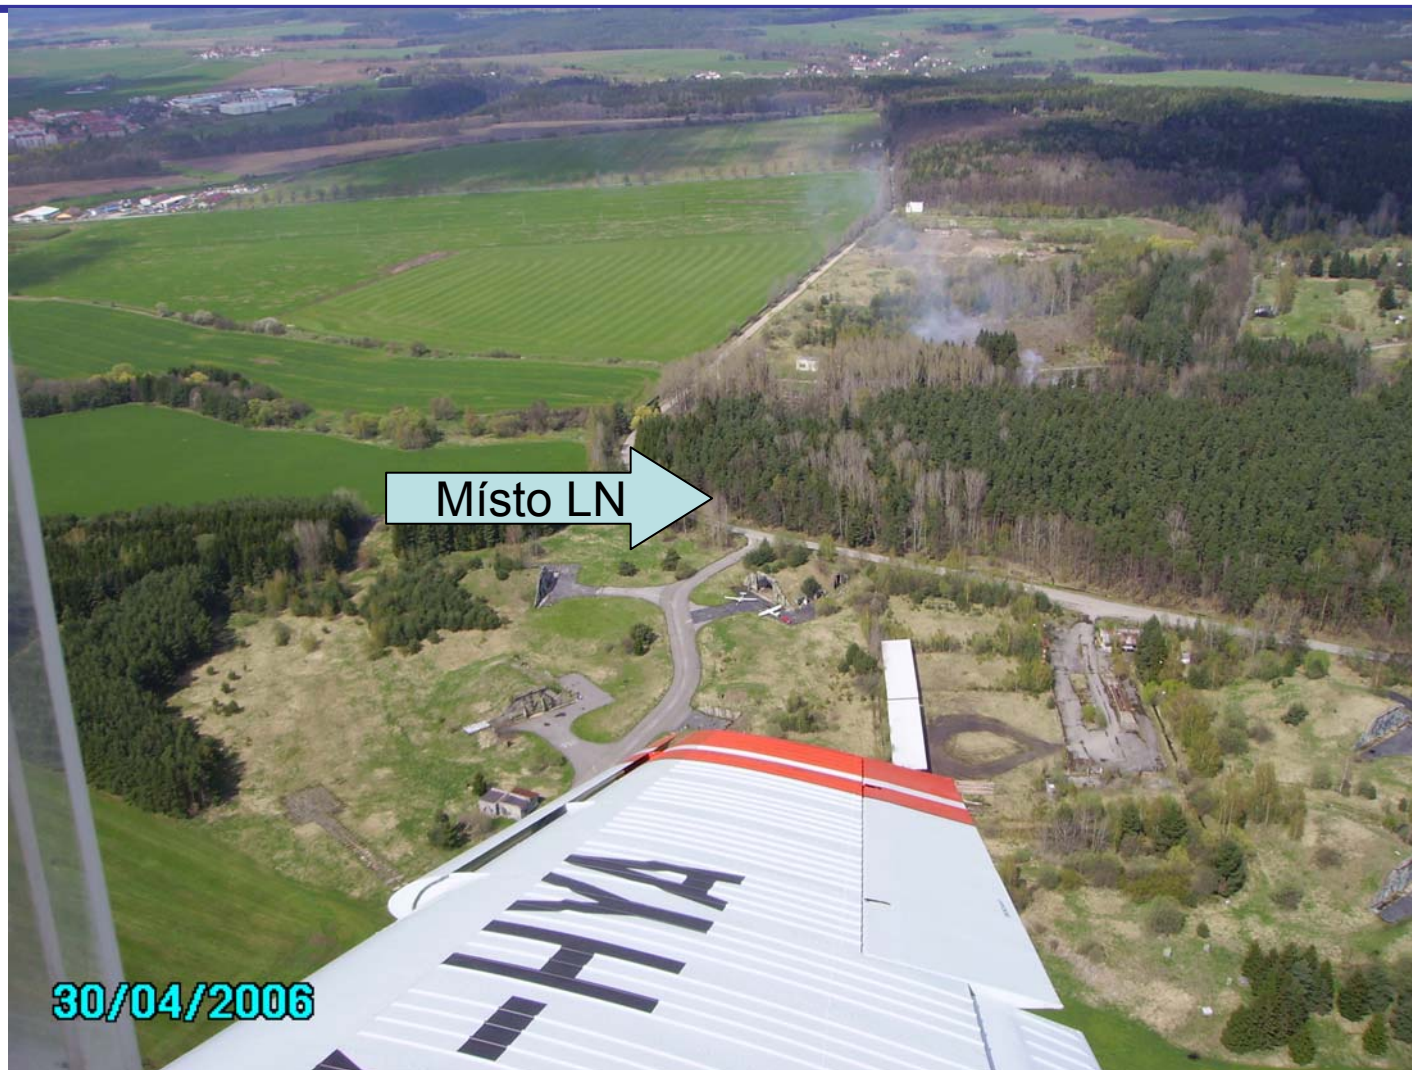
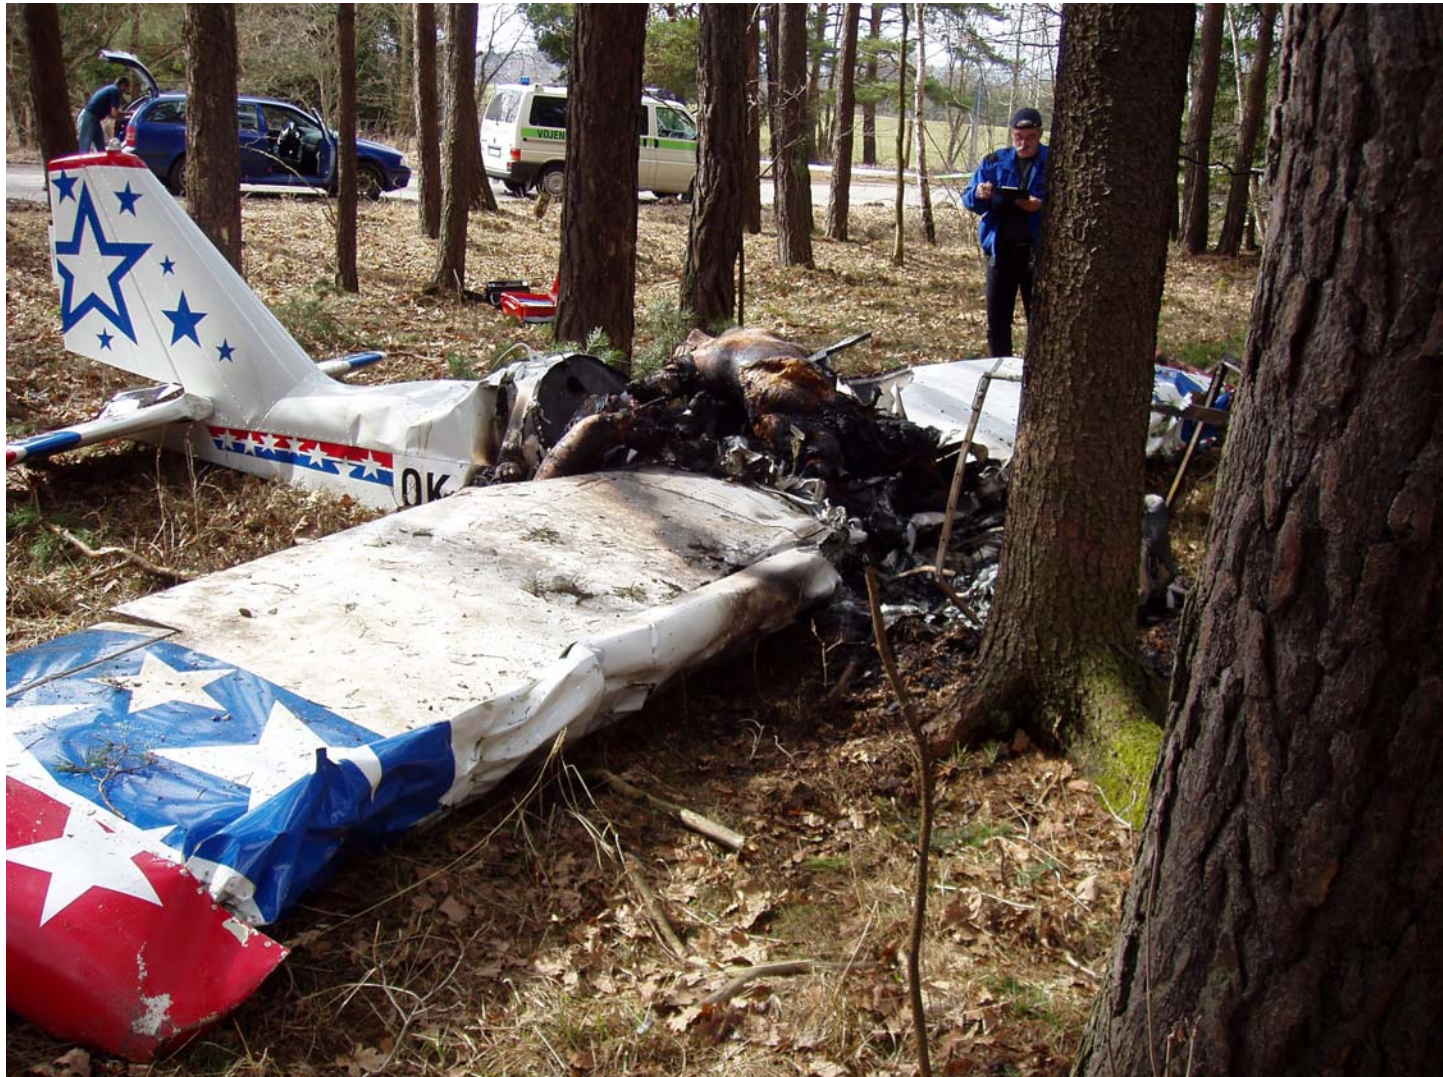
# 1.4.- LETECKÁ NEHODA

Pilot SLZ s další osobou na palubě po návratu z letu provedl nízký průlet s přechodem do stoupavé zatačky.

V jejím průběhu přešlo SLZ do spirály s následným pádem do lesa.

SLZ zničeno nárazem a následným požárem, oba členové posádky zahynuli.

MTOM byla překročena o 13%.

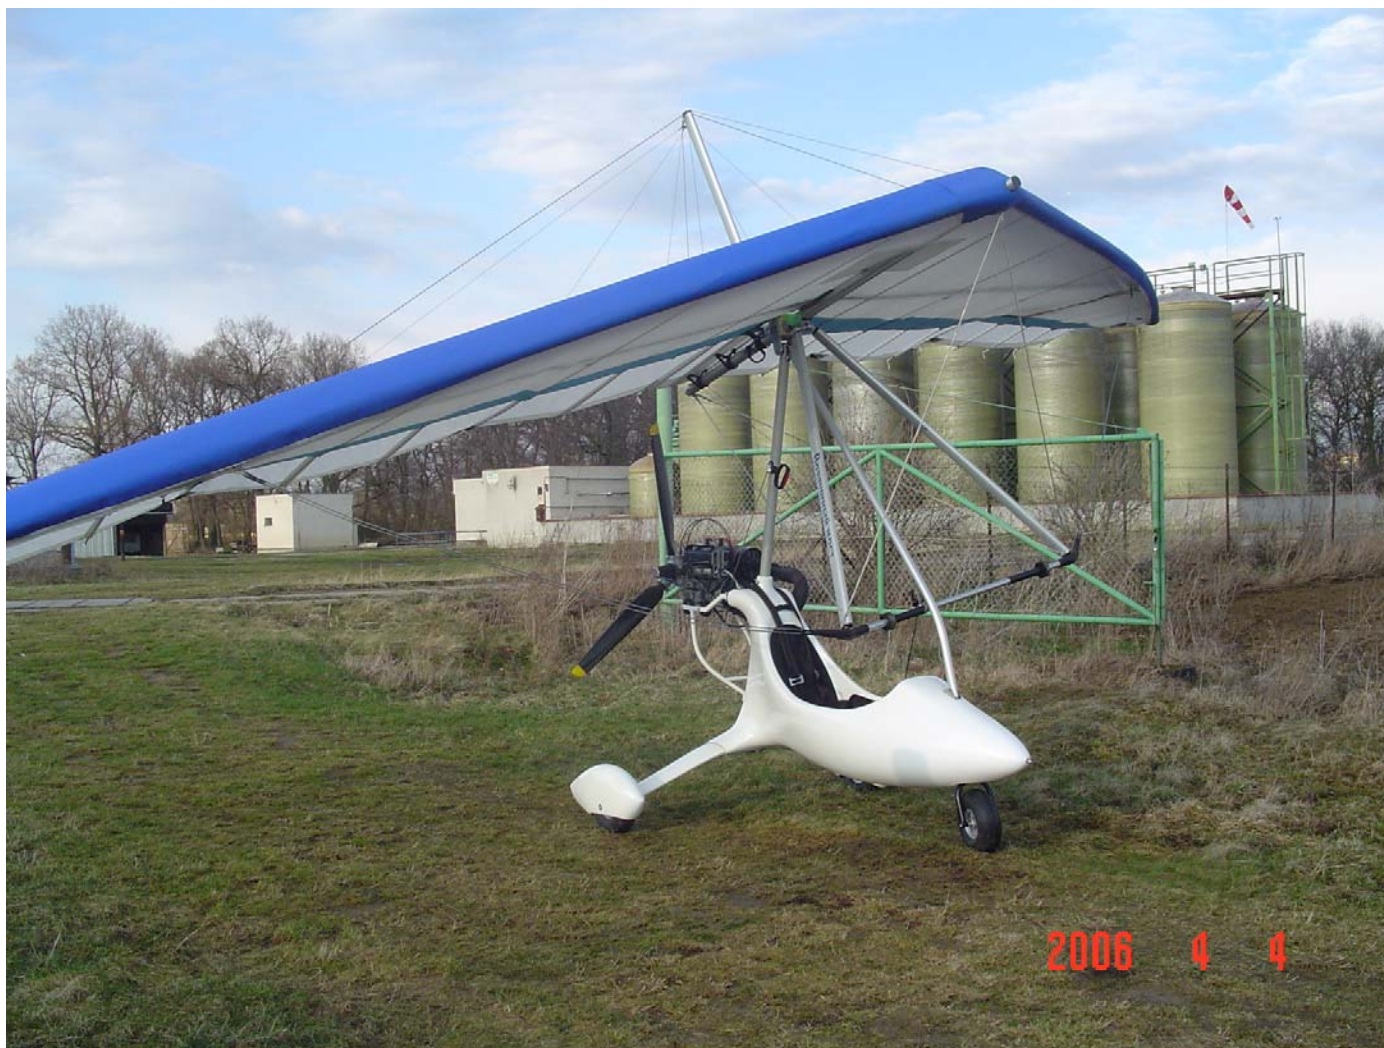
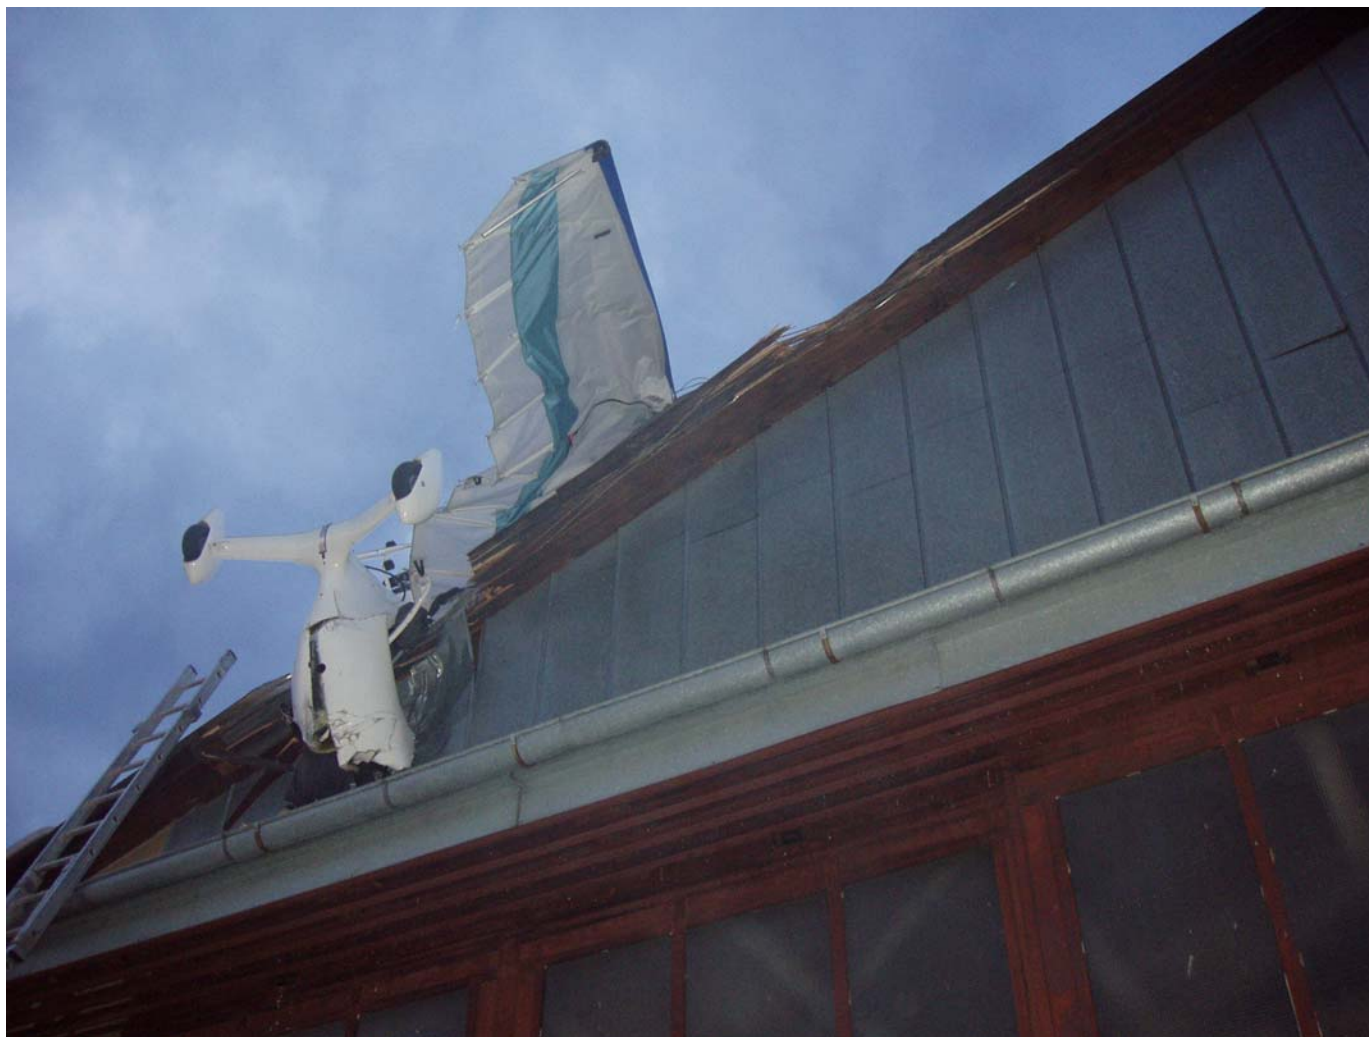
## 7.4.- LETECKÁ NEHODA

Pilot MZK, věk 74 let, bez platné pilotní licence prováděl let na kluzáku, který nebyl uvolněn do provozu. Při průletu nad plochou SLZ Hořín změnil směr letu o 90° a narazil do štítu hangáru.

MZK zničen,  
pilot zahynul.

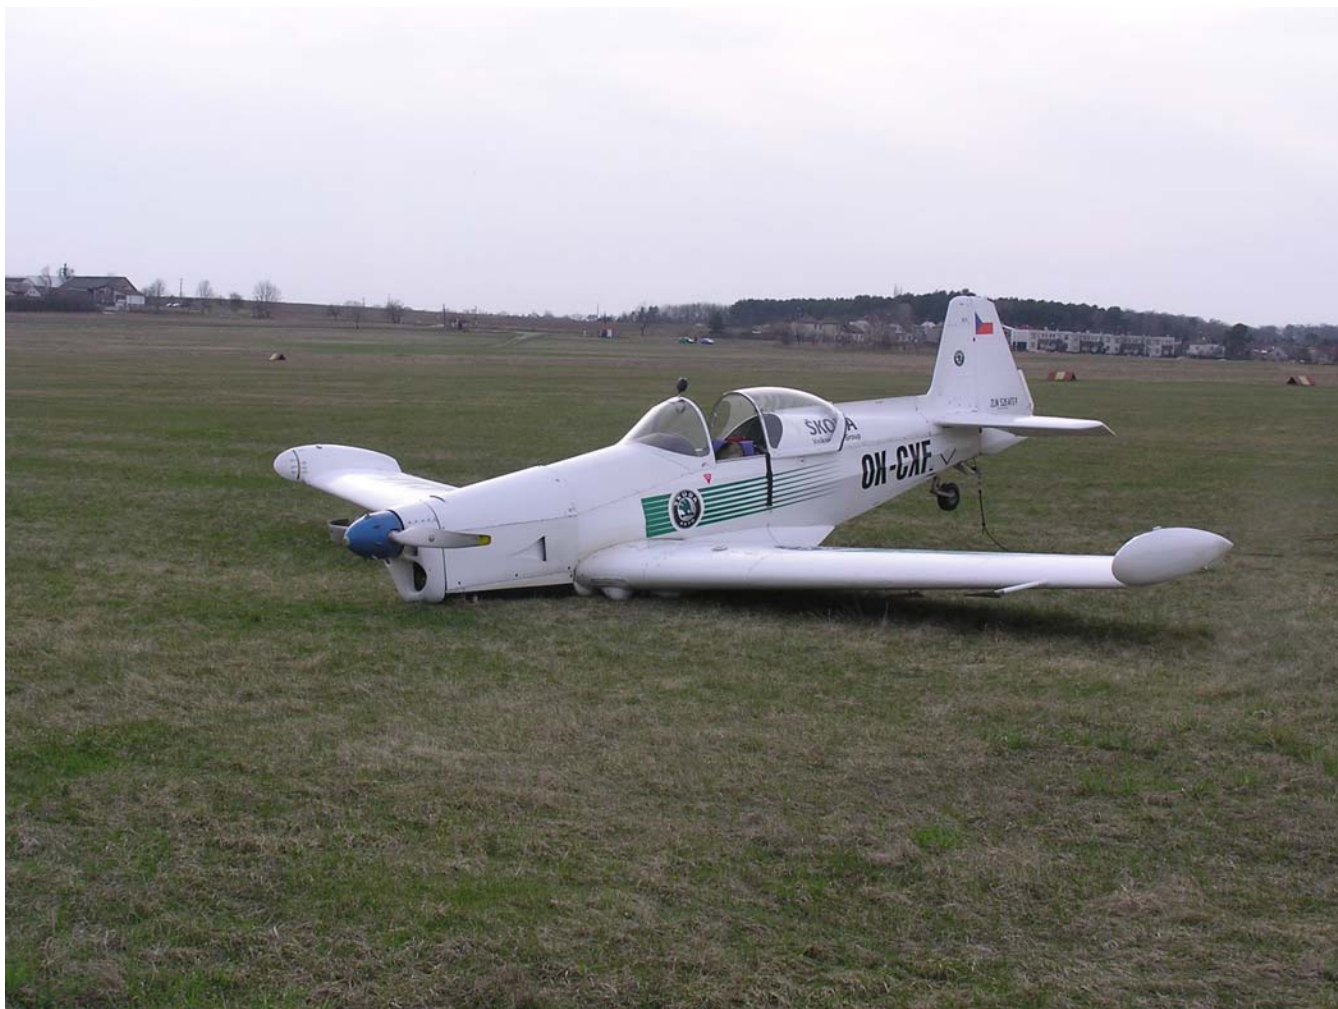
# 15.4.- LETECKÁ NEHODA

Z-526 AFS V nereagoval na upozornění AFIS  
a přistál bez vysunutého podvozku.

Pilot nezraněn,  
letoun poškozen.

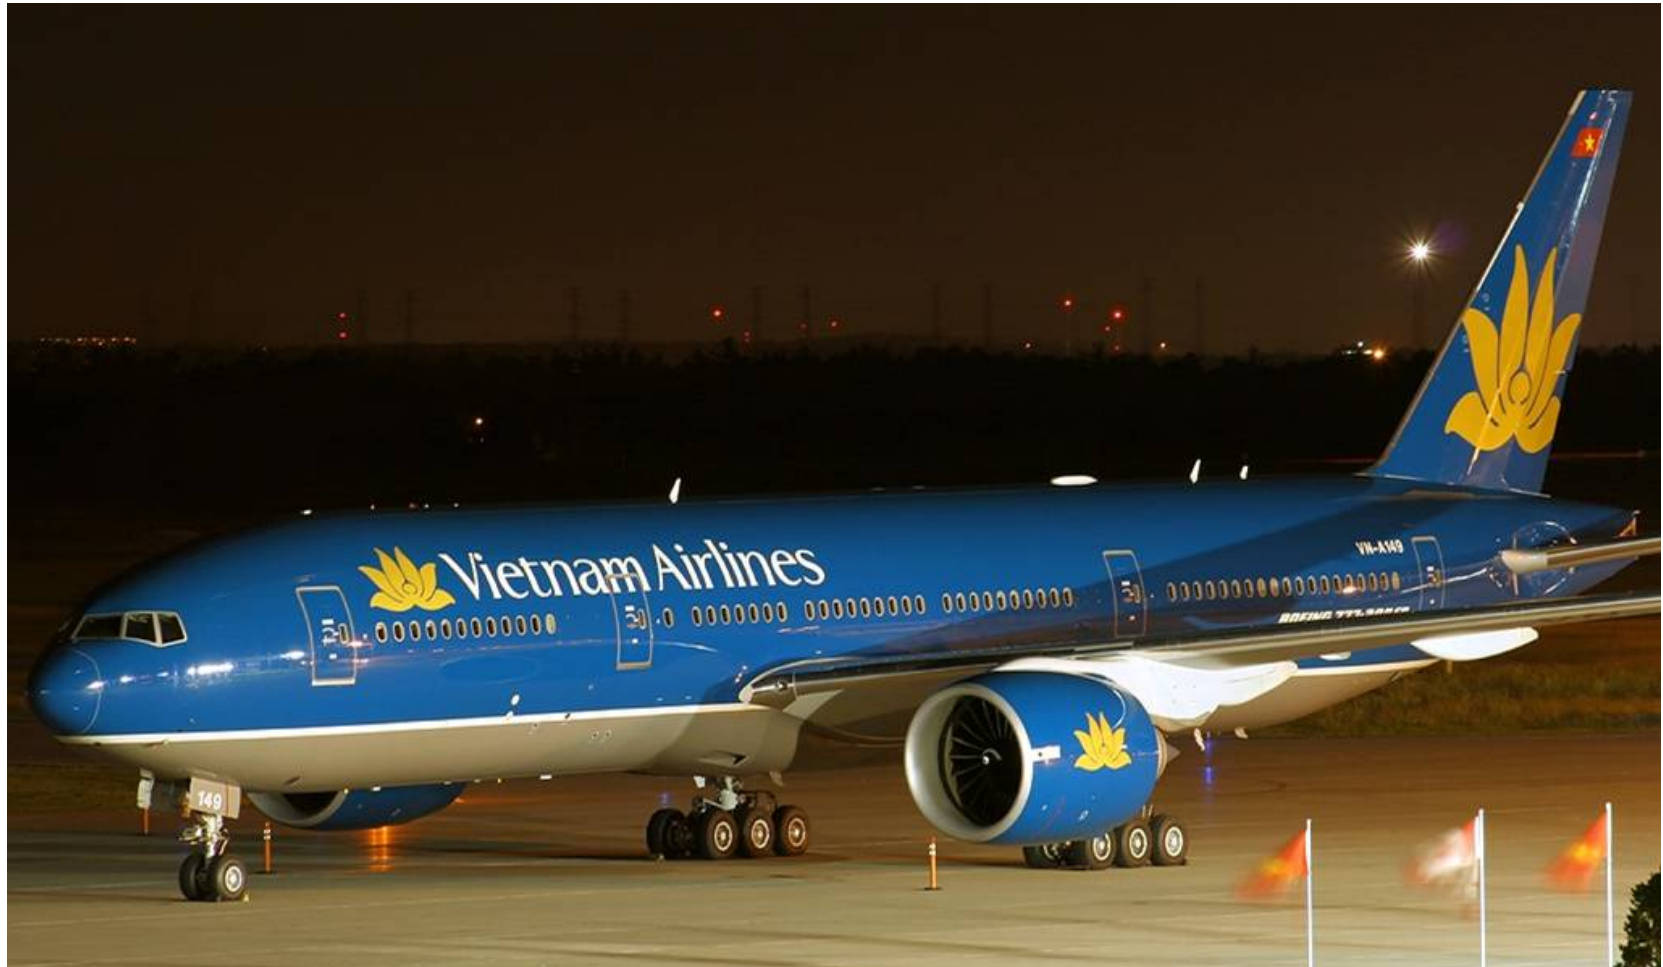
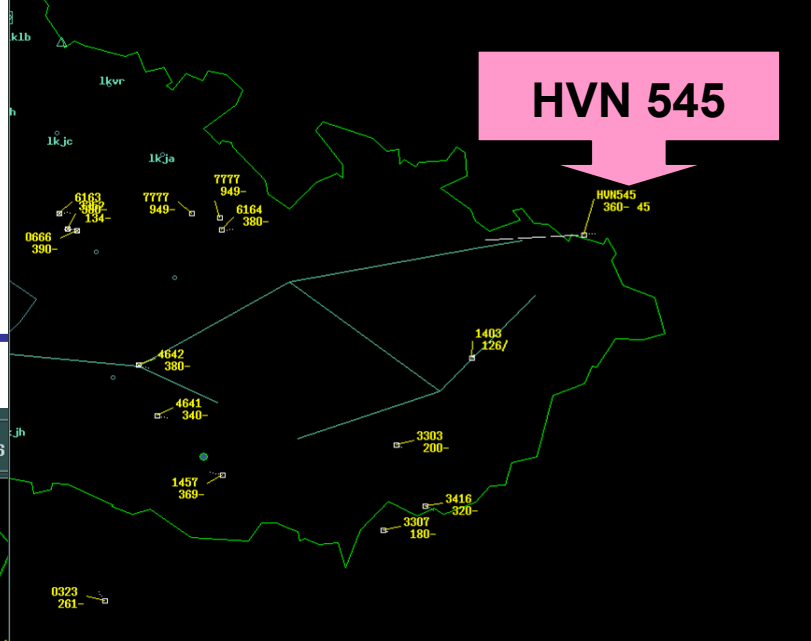
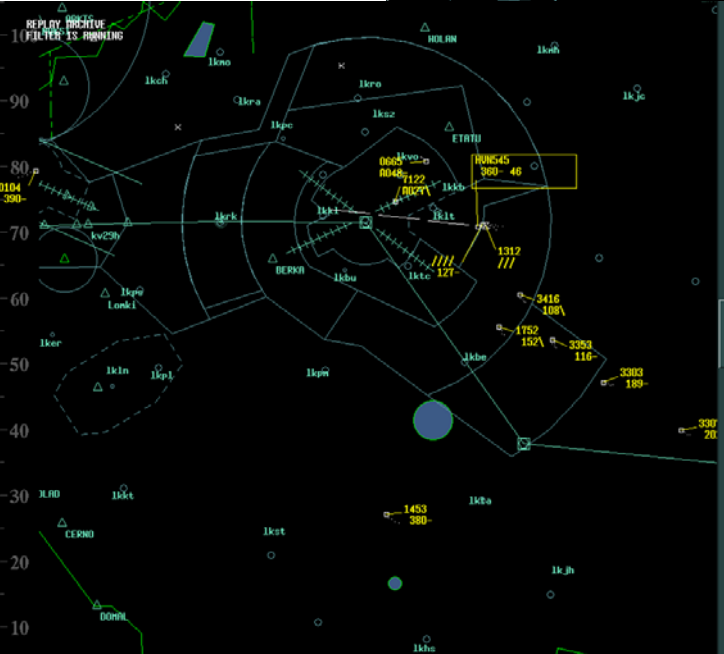
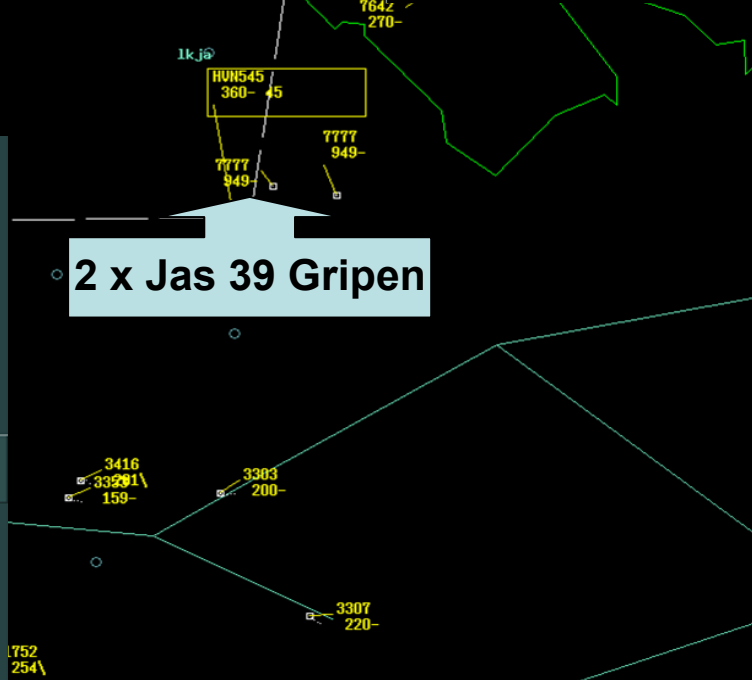
# 18.4.- INCIDENT „a“

Posádka letadla, která prováděla let z letiště Hanoi Noi-Bai na letiště Frankfurt, vstoupila nad bodem PADKA do FIR Praha bez navázání spojení a pokračovala na výstupní bod z FIR RAPET.

Řídící letového provozu ACC Praha provedl všechny předepsané pokusy o navázání spojení s posádkou. Proti letadlu bylo provedeno zakročování letadly AČR. Spojení s posádkou se pak podařilo navázat na tísňovém kmitočtu.

Posádka letadla nebyla na spojení již nad územím Polska.

Protože se podobné události začaly často opakovat, EUROCONTROL SAFETY TEAM schválil v prosinci 2005 vytvoření nových bezpečnostních opatření a orgánů.

Jedná se především o vytvoření Airspace Infringement Working Group, vzájemné informování a společná opatření, úpravy ATS a kampaň pro General Aviation.

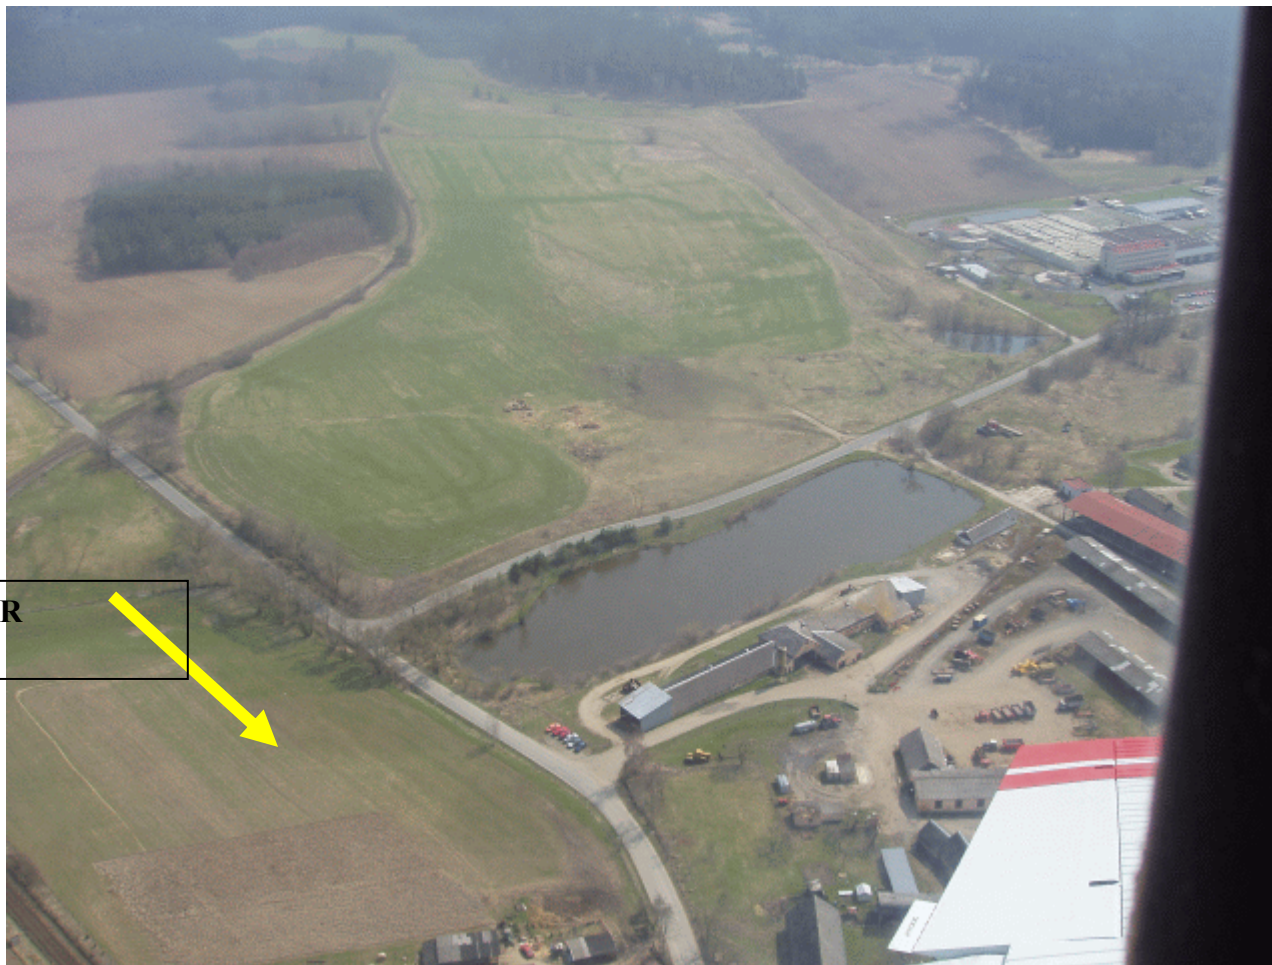
MÍSTO A SMĚR  
PŘISTÁNÍ

U letounu Z 37A došlo k vysazení motoru za letu.

Letoun nouzově přistál u obce Lom u Tachova, letoun nebyl poškozen, nedošlo ke zranění posádky.

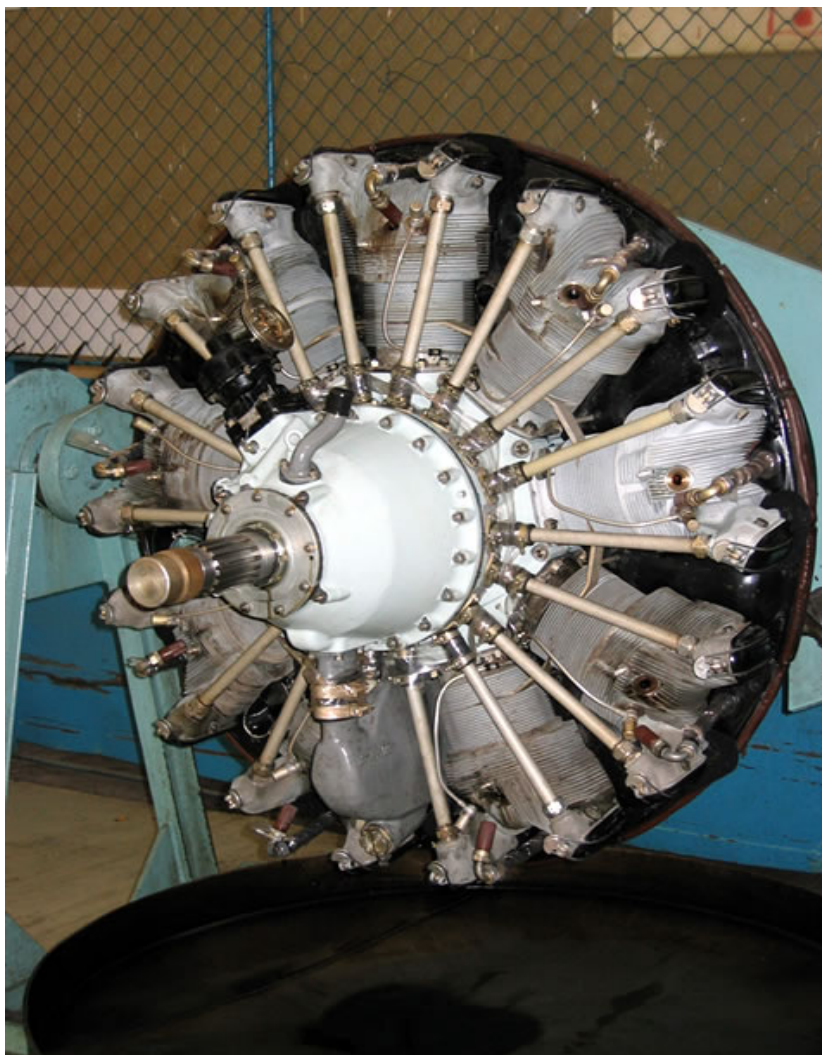
## 20.4.- INCIDENT „b“

Příčinou bylo přerušení dodávky paliva z důvodu uvolnění kluzného pouzdra svislého hřídele pohonu palivového čerpadla 702ML.

Přesné určení příčiny uvolnění pouzdra bude stanoveno po demontáži motoru z draku letounu

a po jeho expertíze v LOM s.p.

Na motoru byl proveden bulletin M462RF/48a.

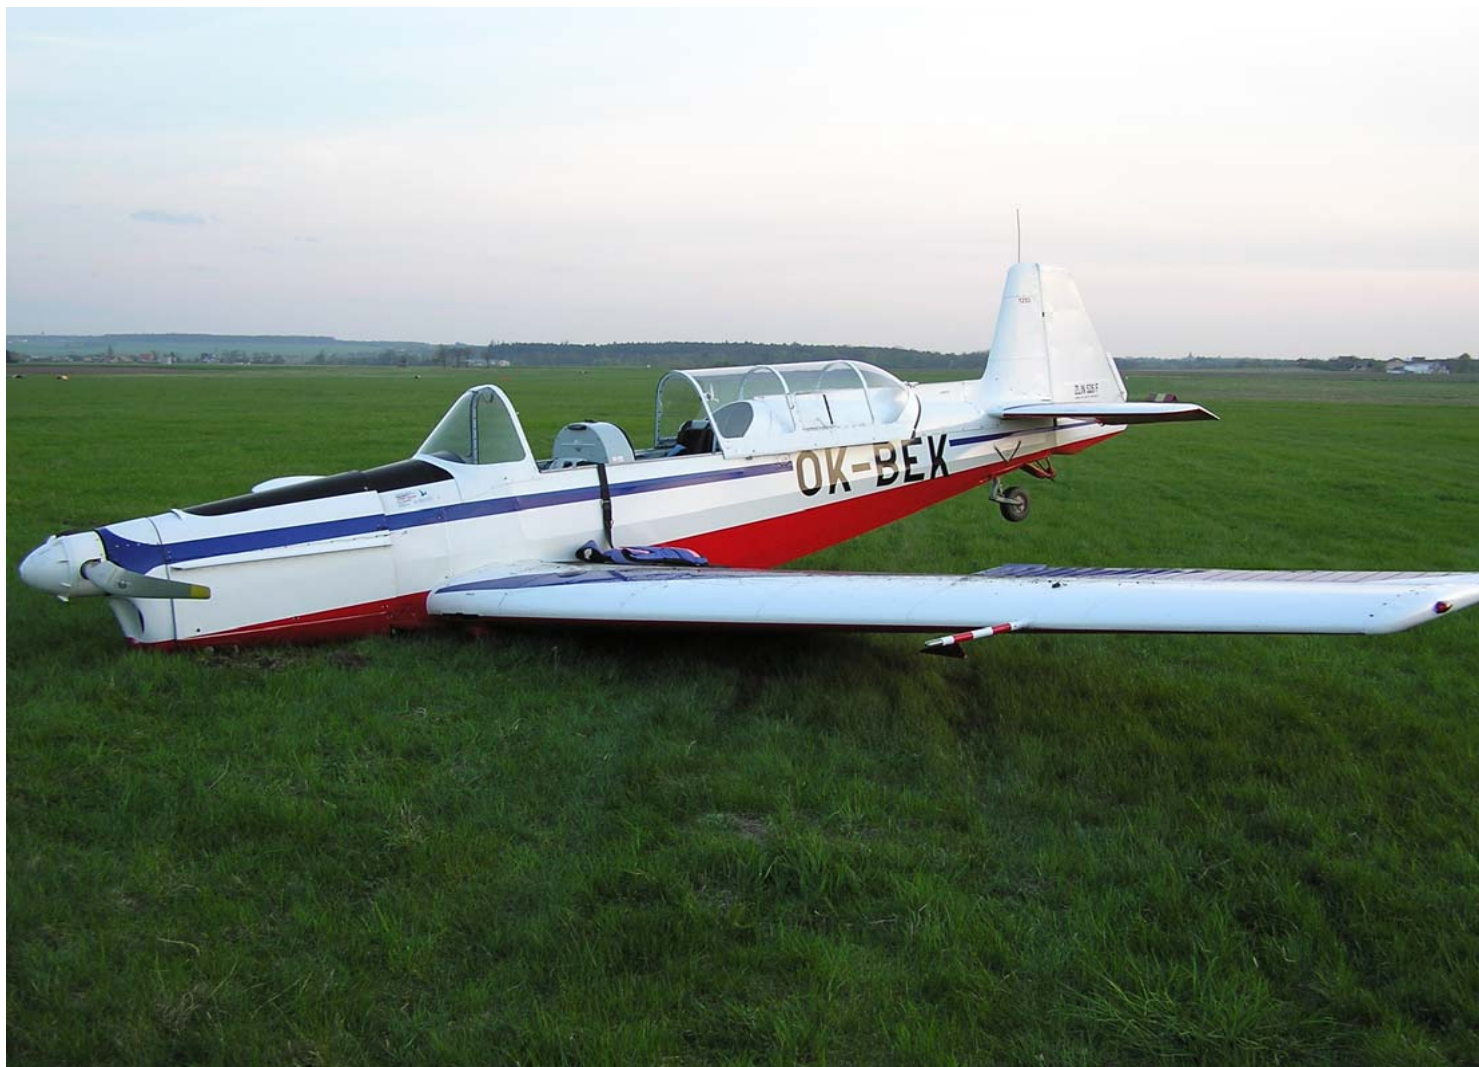
# 1.5.- LETECKÁ NEHODA

Při vzletu letounu Z-526 F došlo k prosednutí letounu po předčasném zavření podvozku v malé výšce a rychlosti menší, než doporučuje letová příručka.

Letoun poškozen,  
pilot nezraněn.

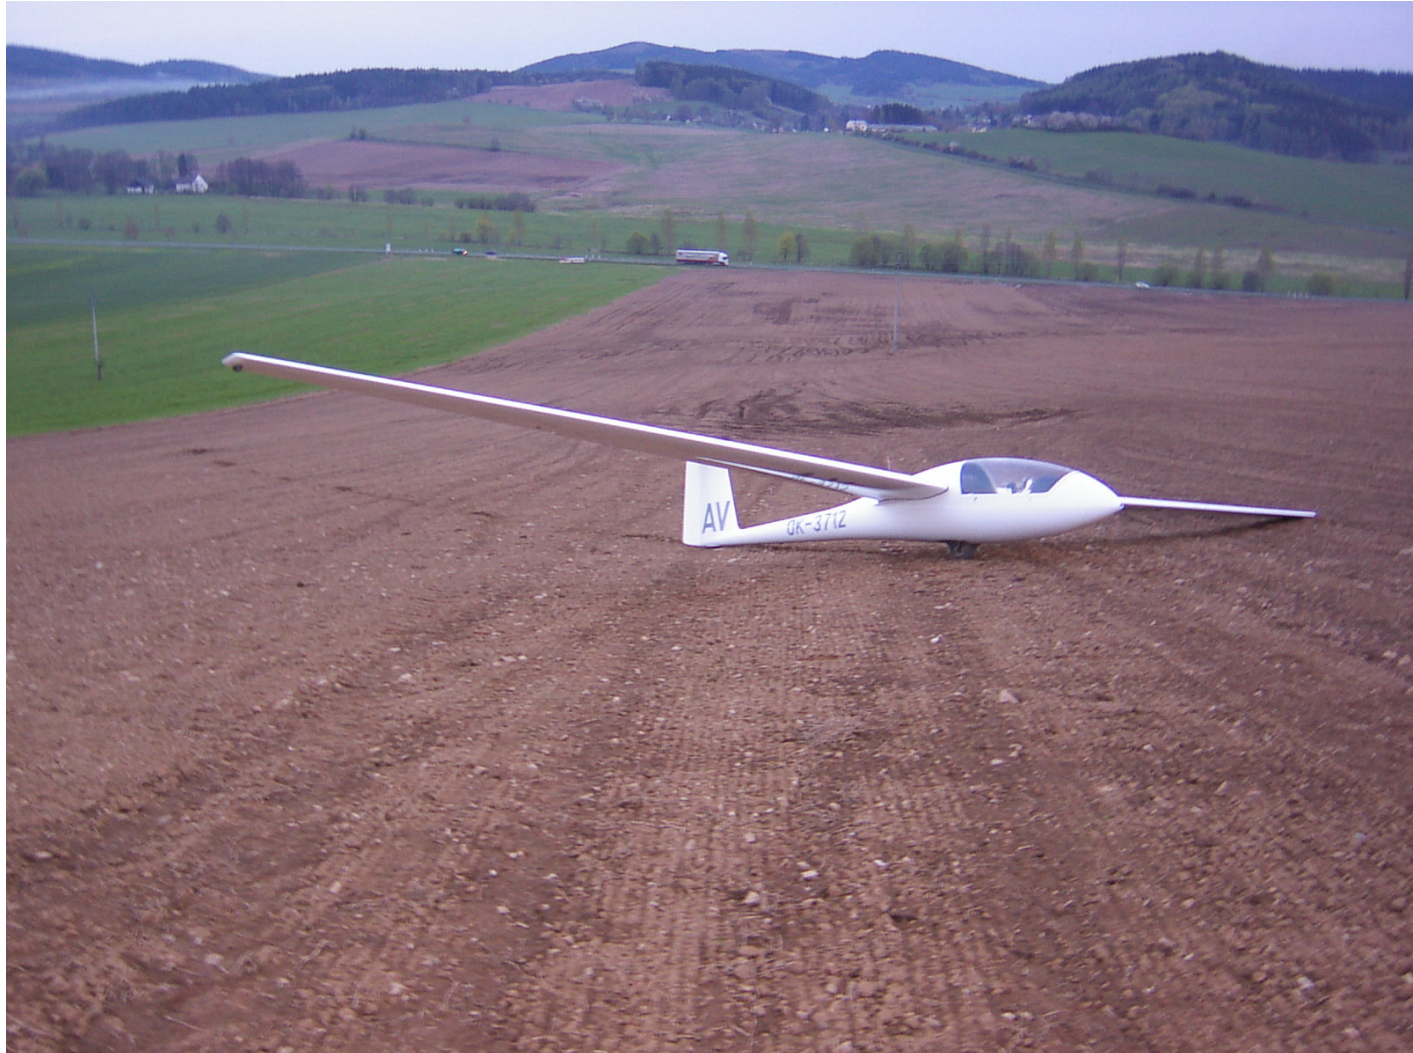
# 1.5.- LETECKÁ NEHODA

Při přistání do pole  
došlo k prosednutí kluzáku z větší výšky.

Kluzák byl značně poškozen  
(podvozek, pomocné čepy křídla).

Pilot nezraněn.

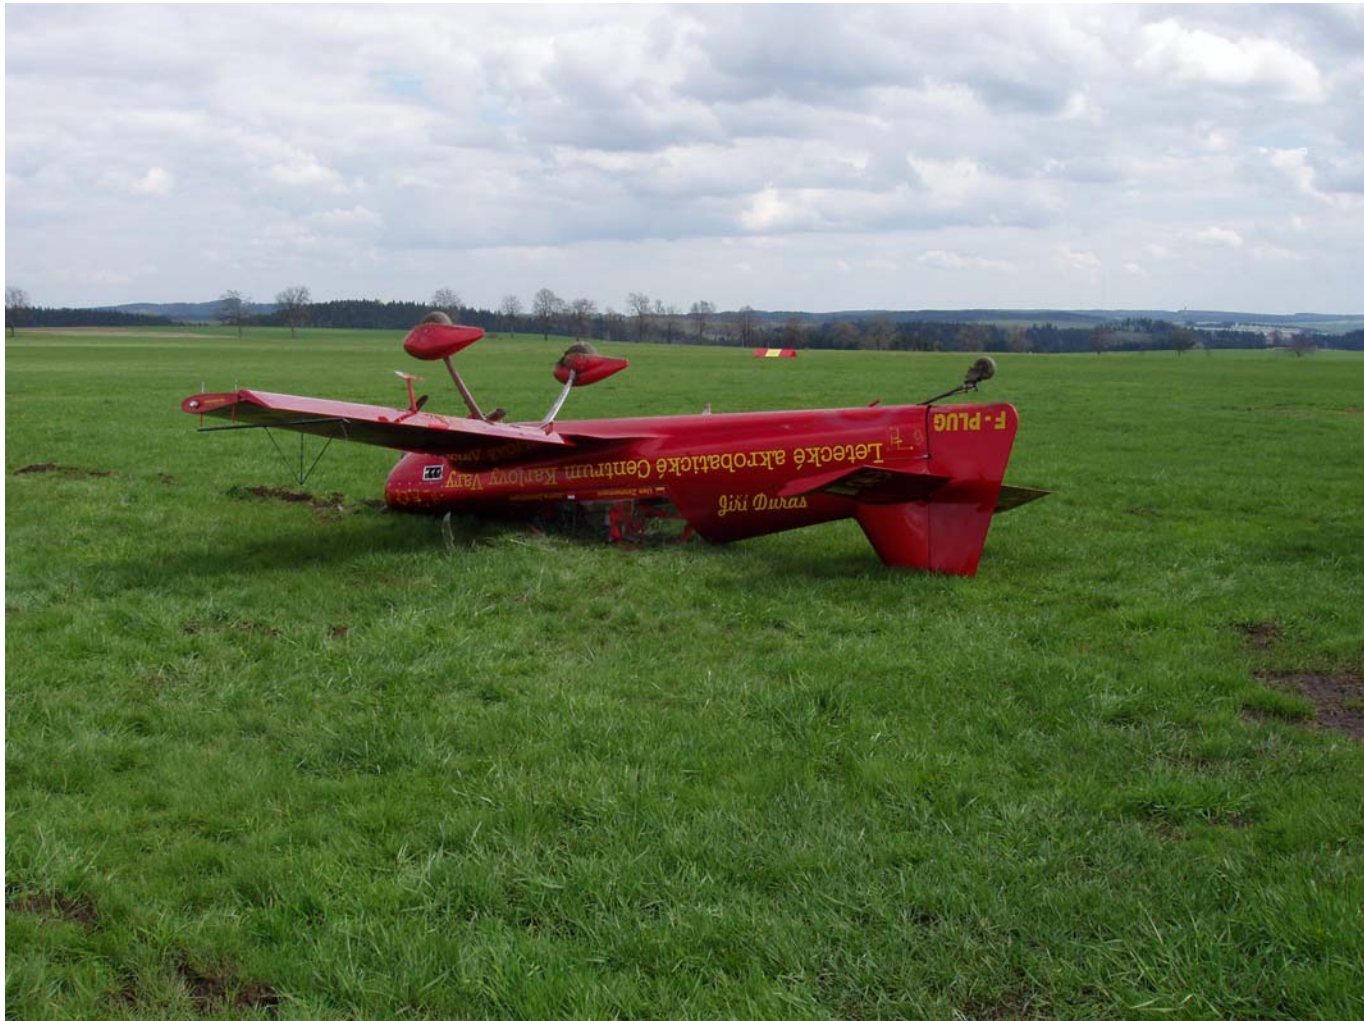
## 2.5. - LETECKÁ NEHODA

přistál na podmáčenou část VPD 26 na letišti LKTO.

Při výběhu došlo k převrácení letounu  
přes vrtuli na záda.

Letoun značně poškozen,  
pilot lehce zraněn.

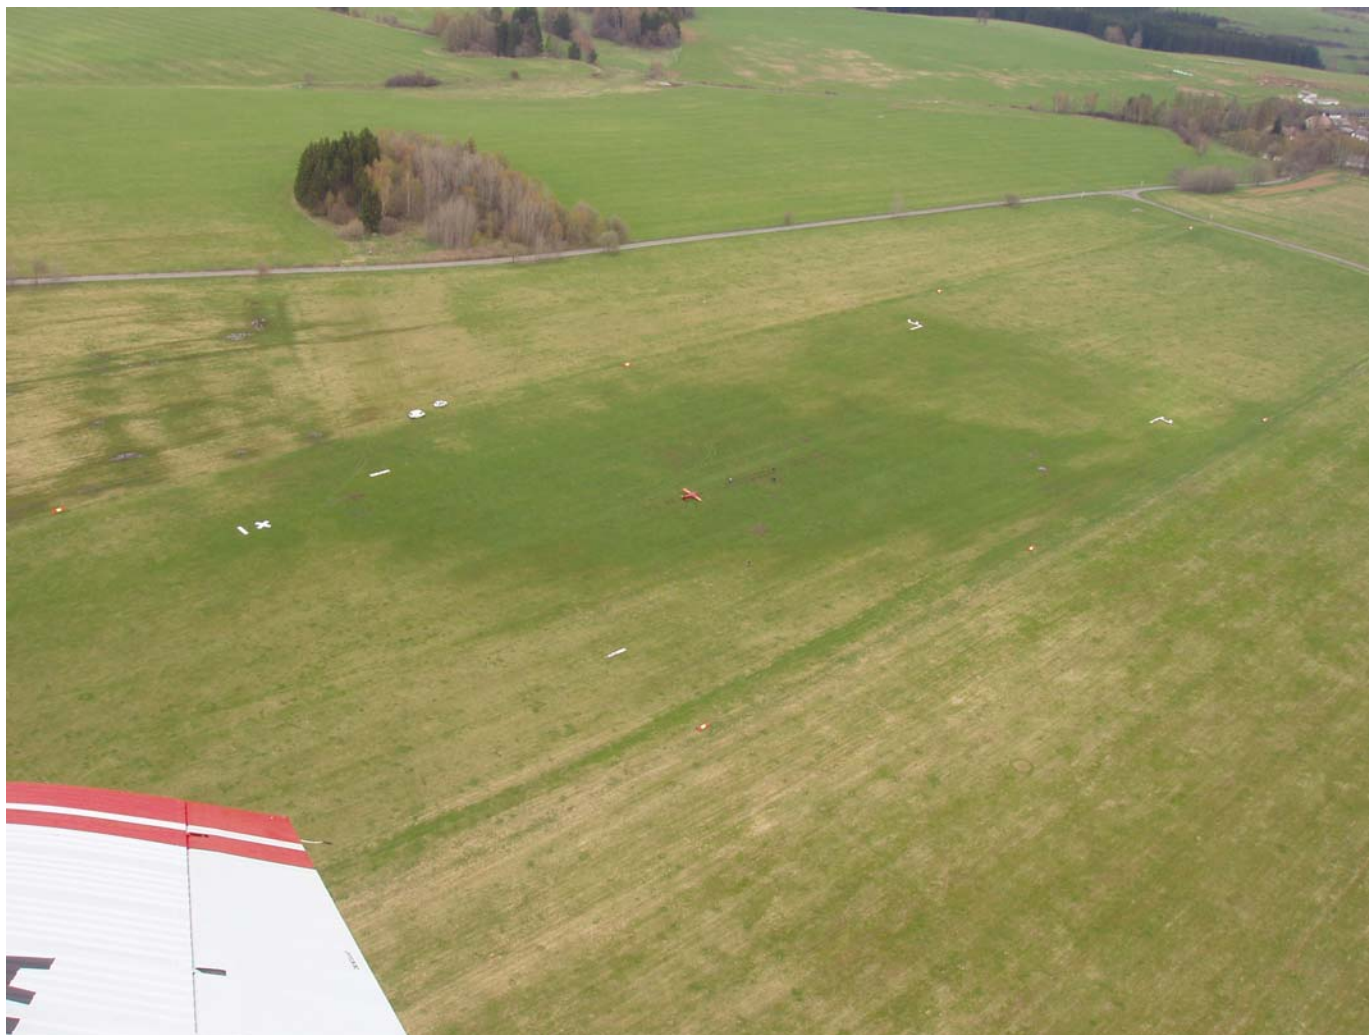
## 2.5.- LETECKÁ NEHODA

Označení posunutí prahu VPD neodpovídalo požadavkům předpisu L 14, Hlava 5.  
Pilot nedodržel postup pro VFR přílet na letišti bez aktivní služby AFIS.  
Provedl přímé přiblížení na VPD 2 bez znalosti skutečného stavu povrchu VPD.

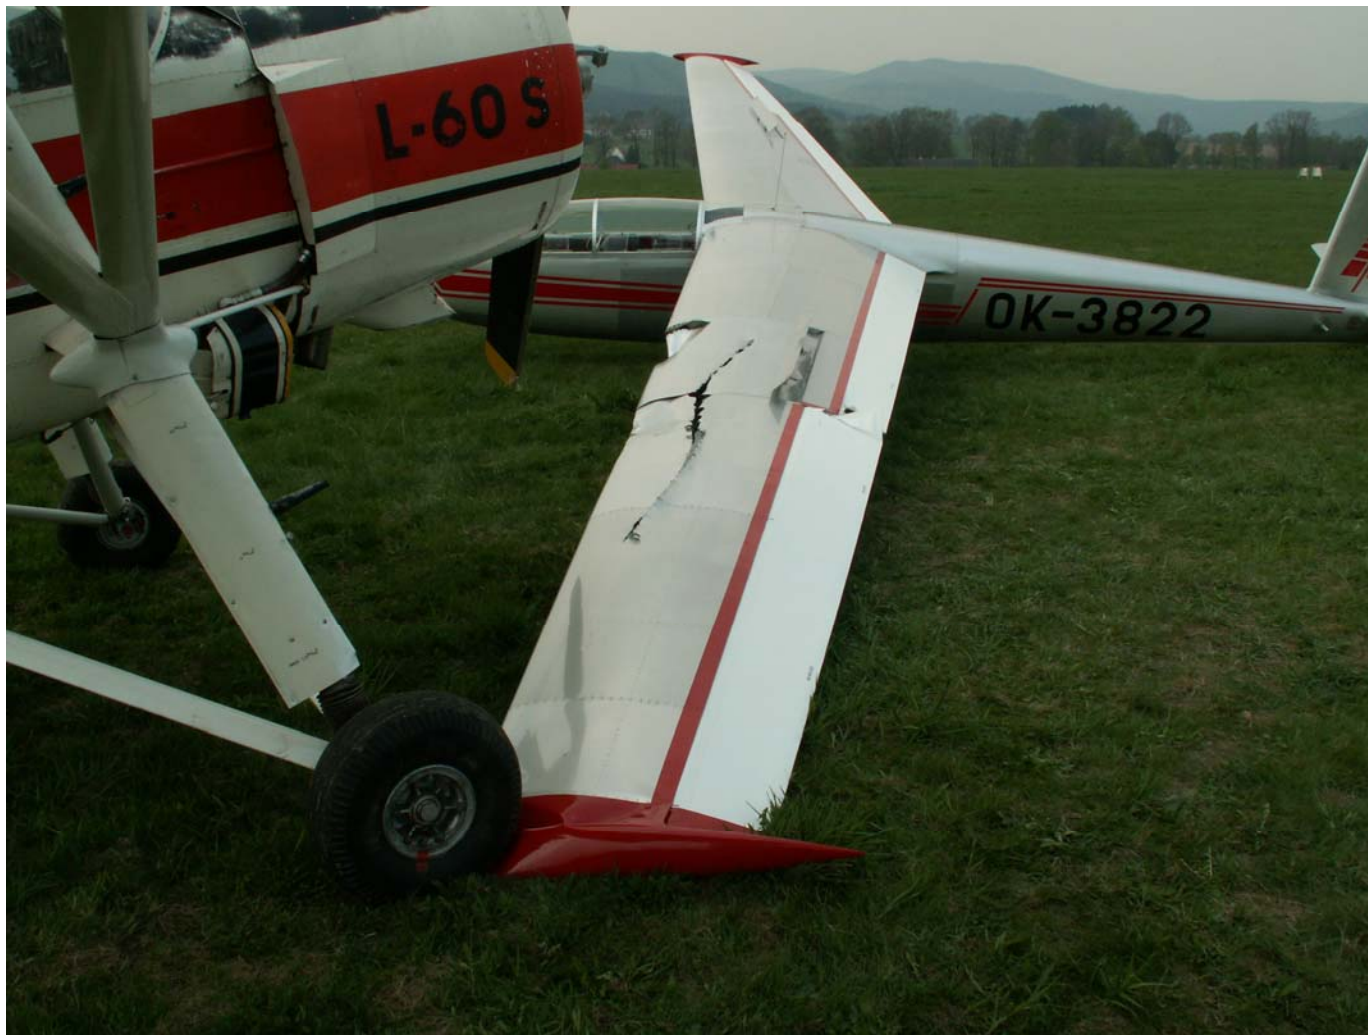
## 6.5.- LETECKÁ NEHODA

Pilot L-60S při přistávání  
vylučoval snos větru  
z levé strany.

Letoun se i přes zásah pilota stáčil při výběhu  
vlevo a došlo ke střetu s odstaveným kluzákem L-13.

Bez zranění,  
škody dokládá přiložené foto.
