# PORADA

**k bezpečnosti letů  
za 2. čtvrtletí  
a I. pololetí 2006**

## PRO ODBORNÉ ZJIŠŤOVÁNÍ PŘÍČIN LETECKÝCH NEHOD

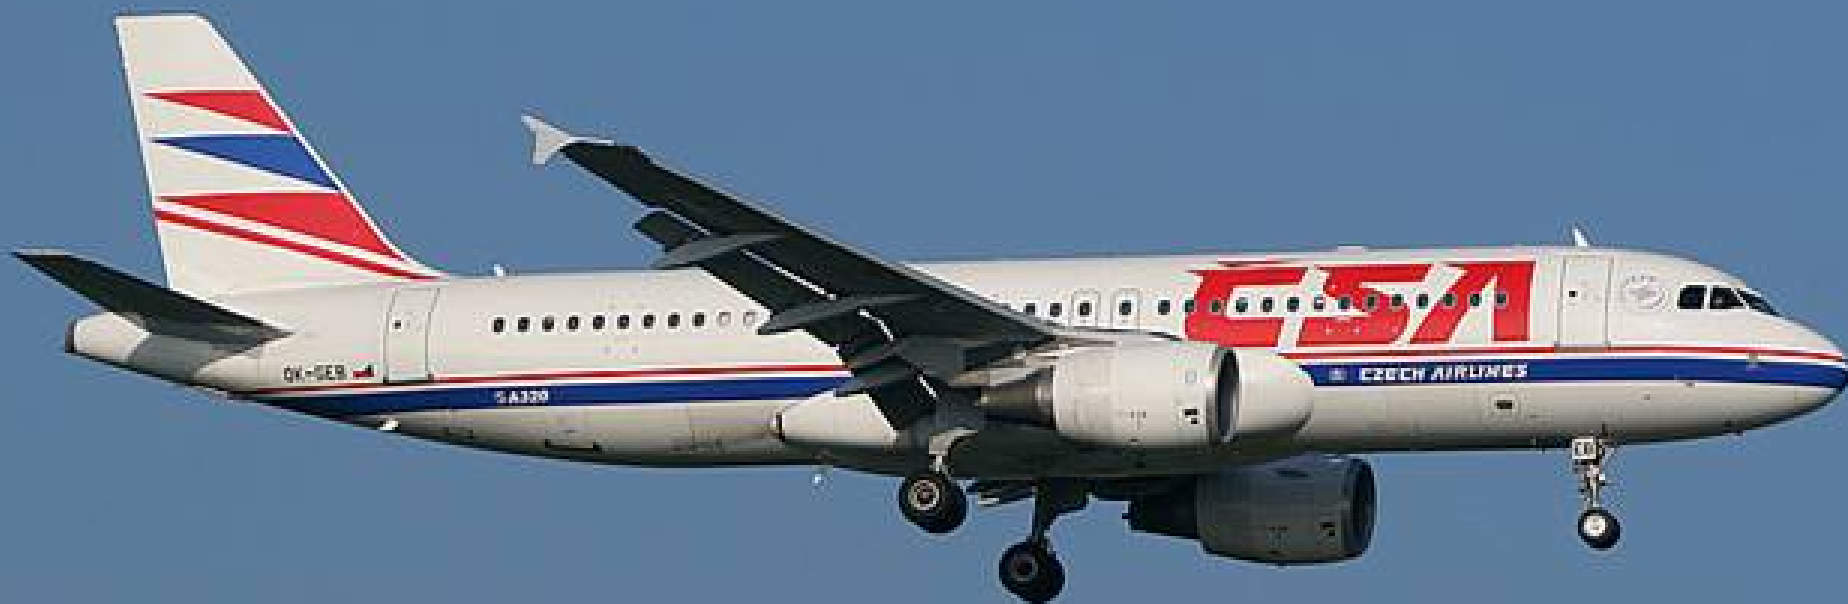
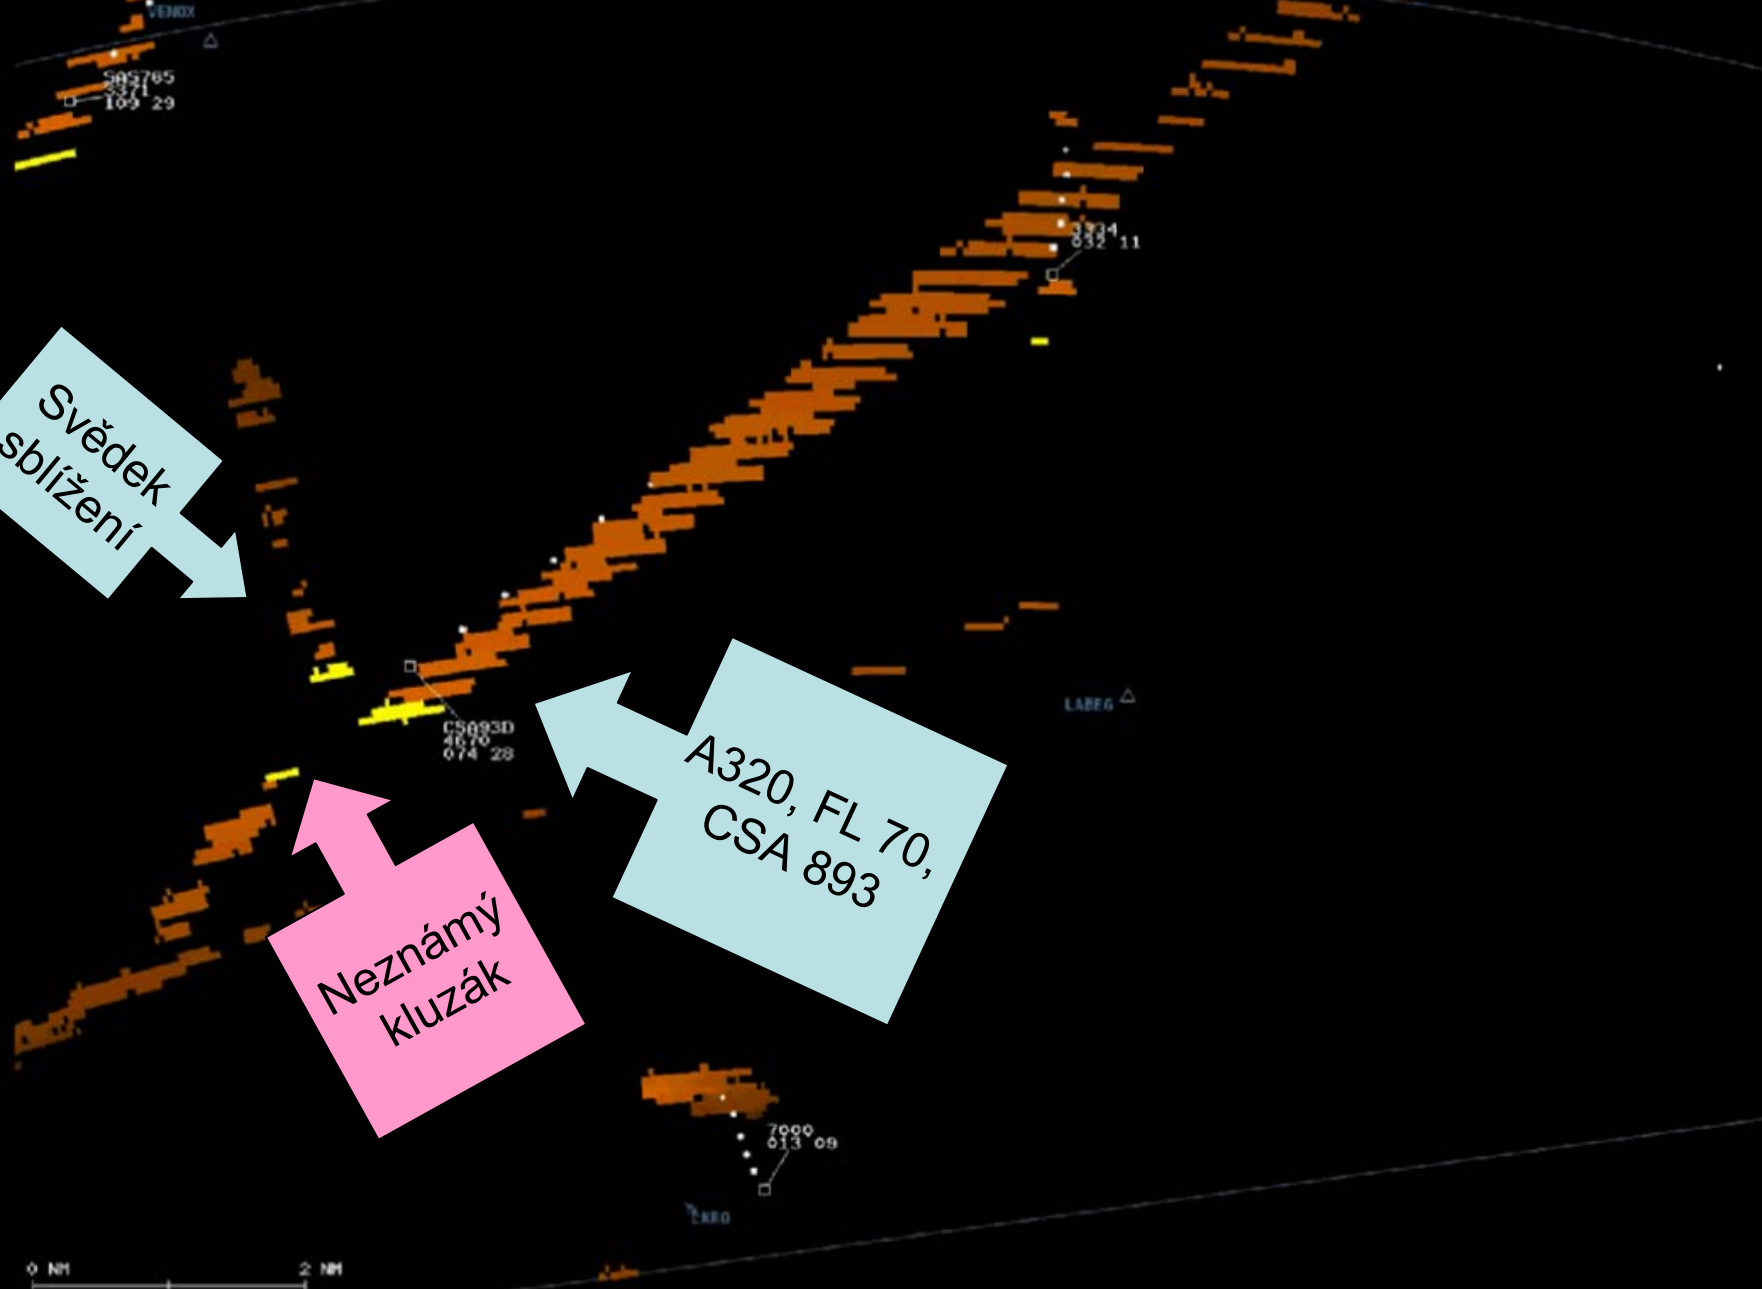
## 7. 5.- INCIDENT „a“

Posádka letadla A 320 v průběhu přiblížení na RWY 13 LKPR oznámila nebezpečí srážky s kluzákem, který letadlo ve FL 70 minul asi 300 m na stejné výšce. V uvedeném prostoru se podle analýzy záznamu RL nacházely dva kluzáky. Pilot jednoho z nich popsal situaci, kdy jemu neznámý kluzák ohrozil A320 a poté se mu ztratil z dohledu.

Příčiny vlétnutí kluzáku bez oboustranného spojení a odpovídače SSR do TMA VIII se dosud zjišťují.

Na mimořádné poradě svolané AeČR byla uvedená problematika rozebrána ve vztahu k provozu v AeČR.

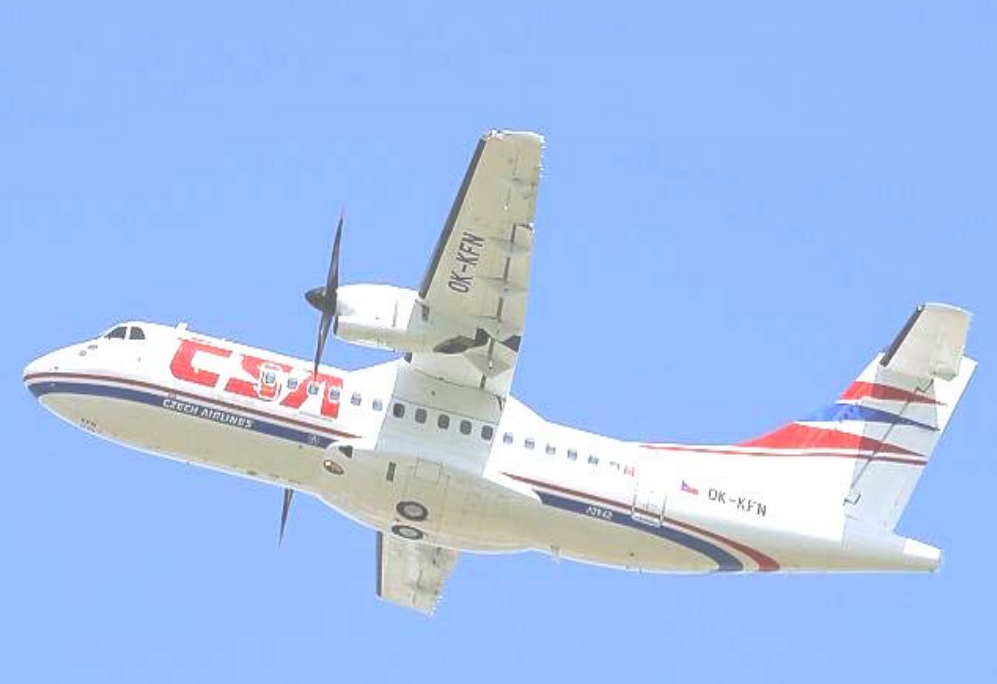
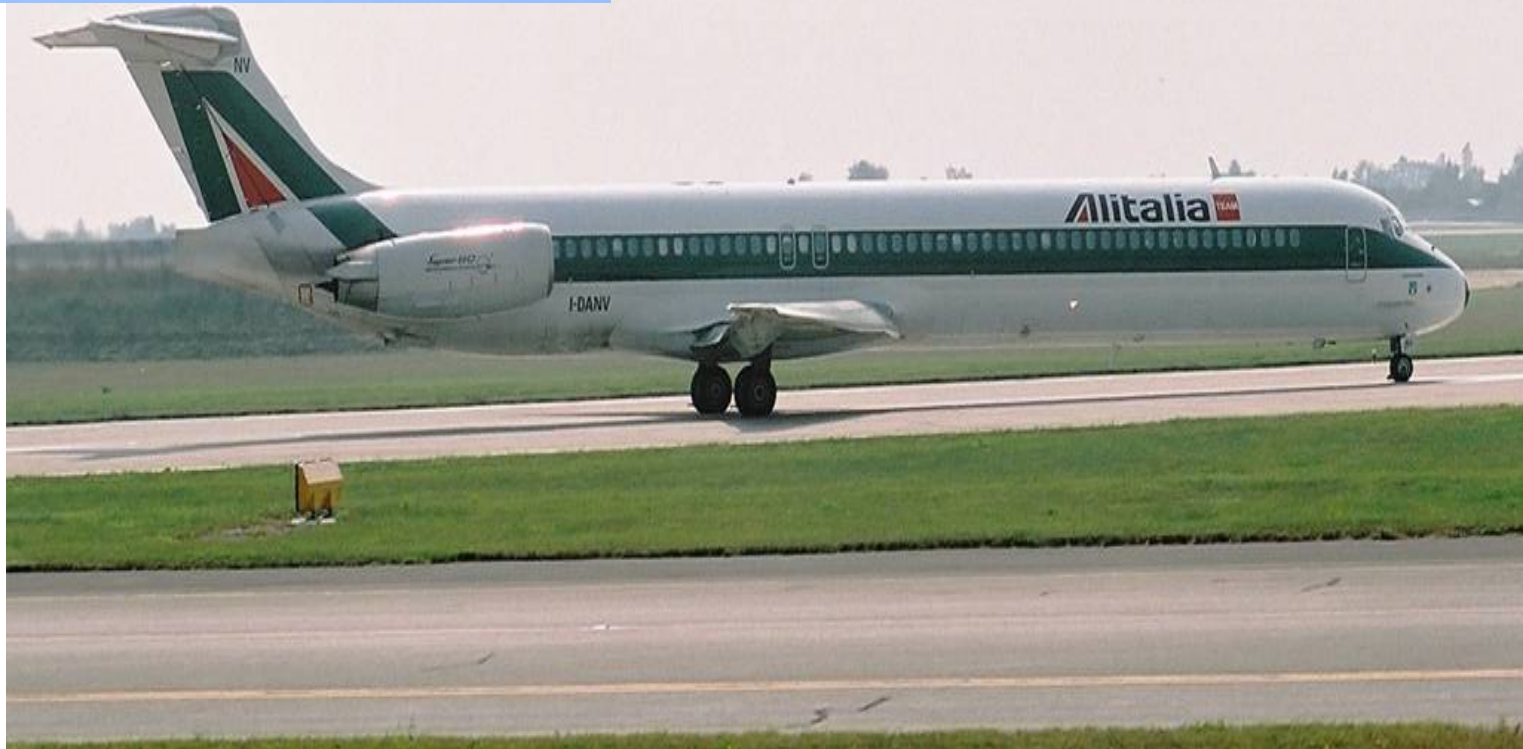
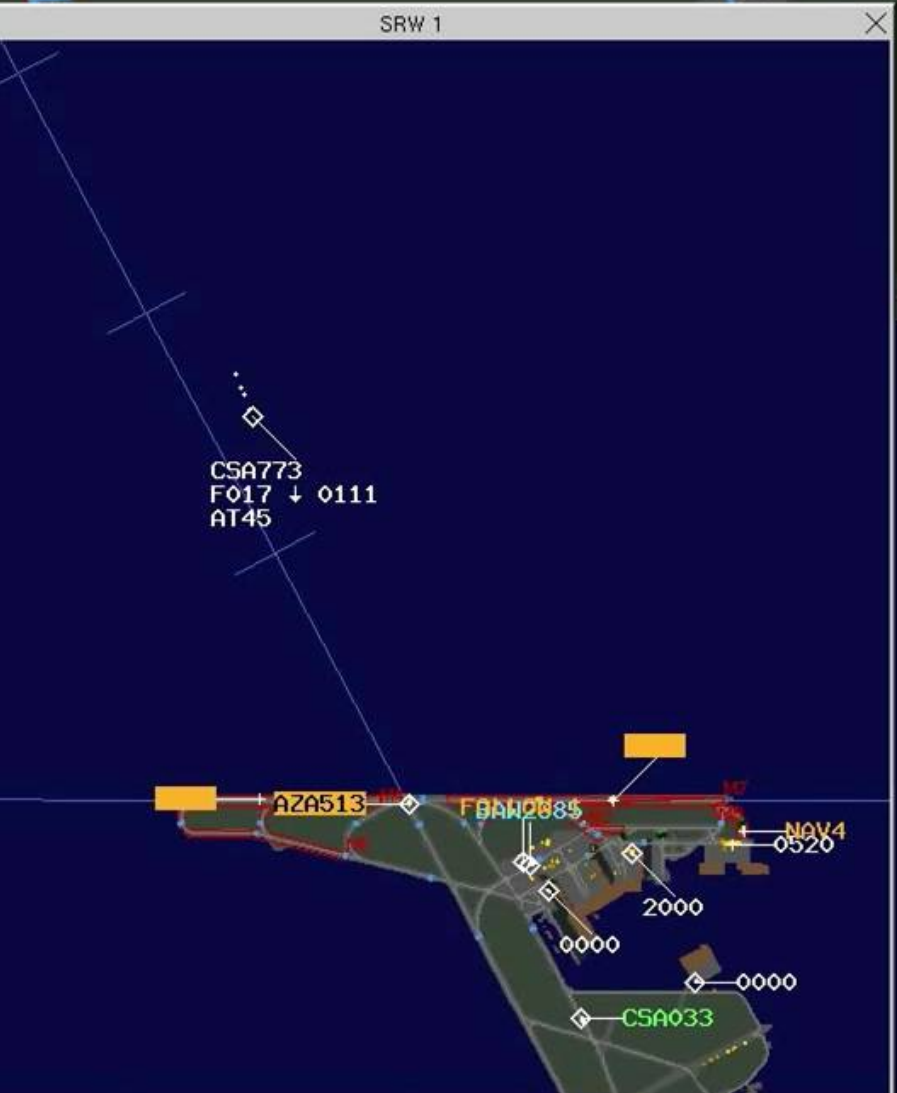
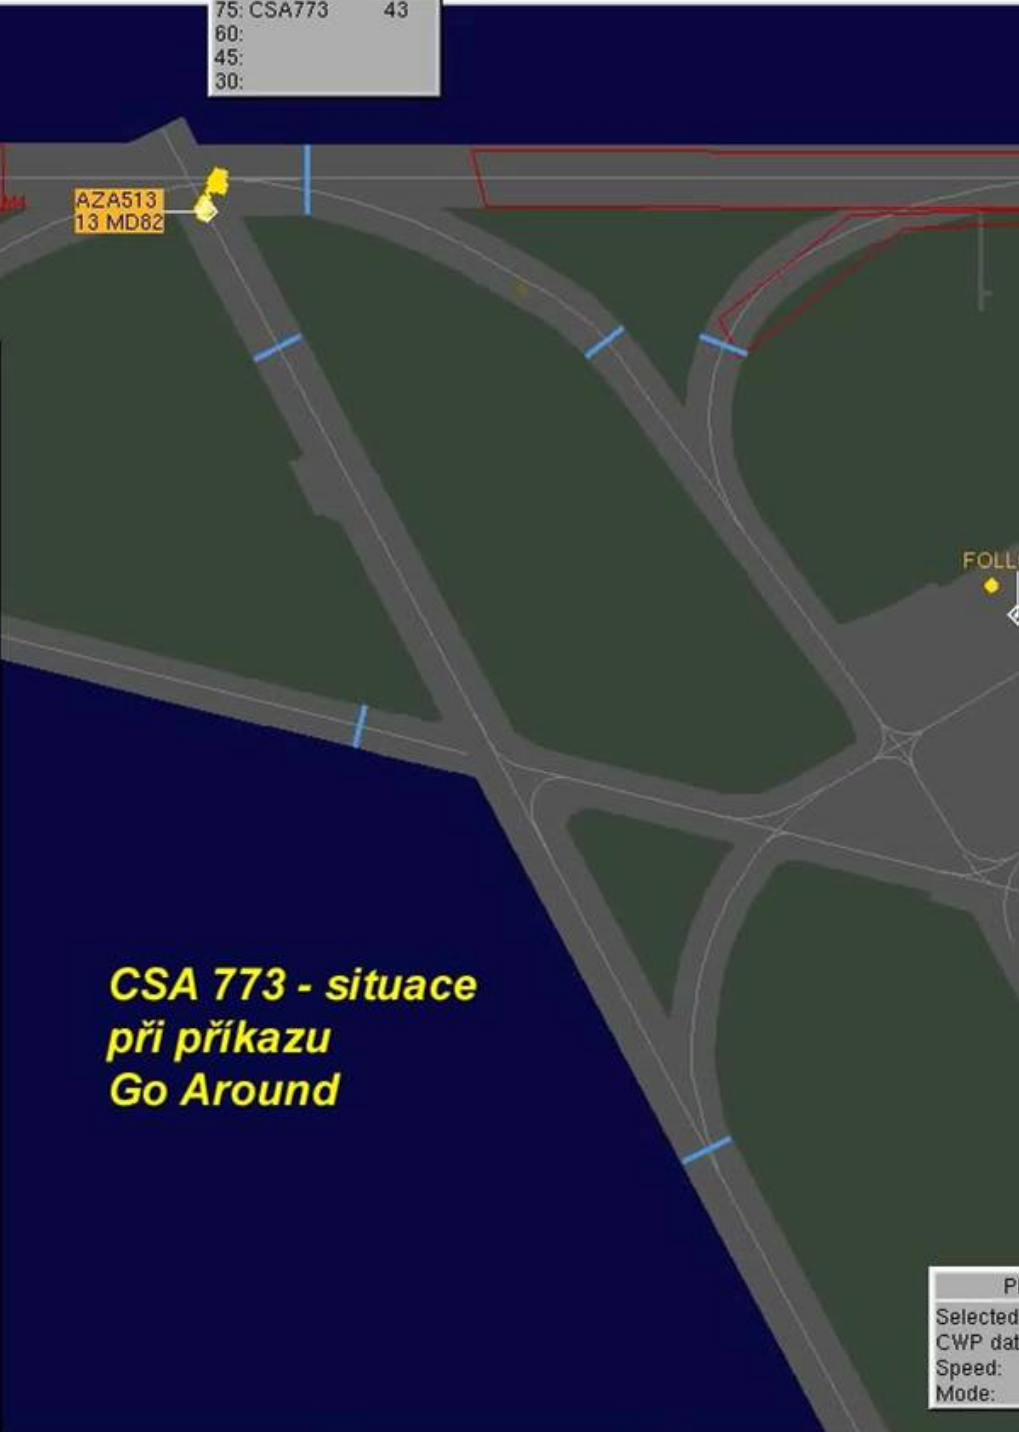
**CSA 773 - situace  
při příkazu  
Go Around**

Letadlo MD – 82 před pojížděním obdrželo instrukci k pojíždění a vyčkávání v blízkosti RWY 13.

Posádka instrukci potvrdila a pojížděla po TWY L a RWY 24, kde znovu obdržela instrukci k vyčkávání v blízkosti RWY 13.

Posádka instrukci potvrdila, ale nezastavila na místě vyčkávání v blízkosti RWY 13 a neoprávněně narušila dráhu v použití vjetím na RWY 13 kde zůstala stát.

V té době na RWY 13 provádělo přistání letadlo ATR 42 – 500. Posádka ATR 42 viděla, jak letadlo MD-82 bez zastavení na před RWY 13 pokračuje v zatáčení do směru osy RWY 13 a očekávala instrukci k provedení postupu nezdařeného přiblížení, kterou řídicí letového provozu vzápětí správně vydal.

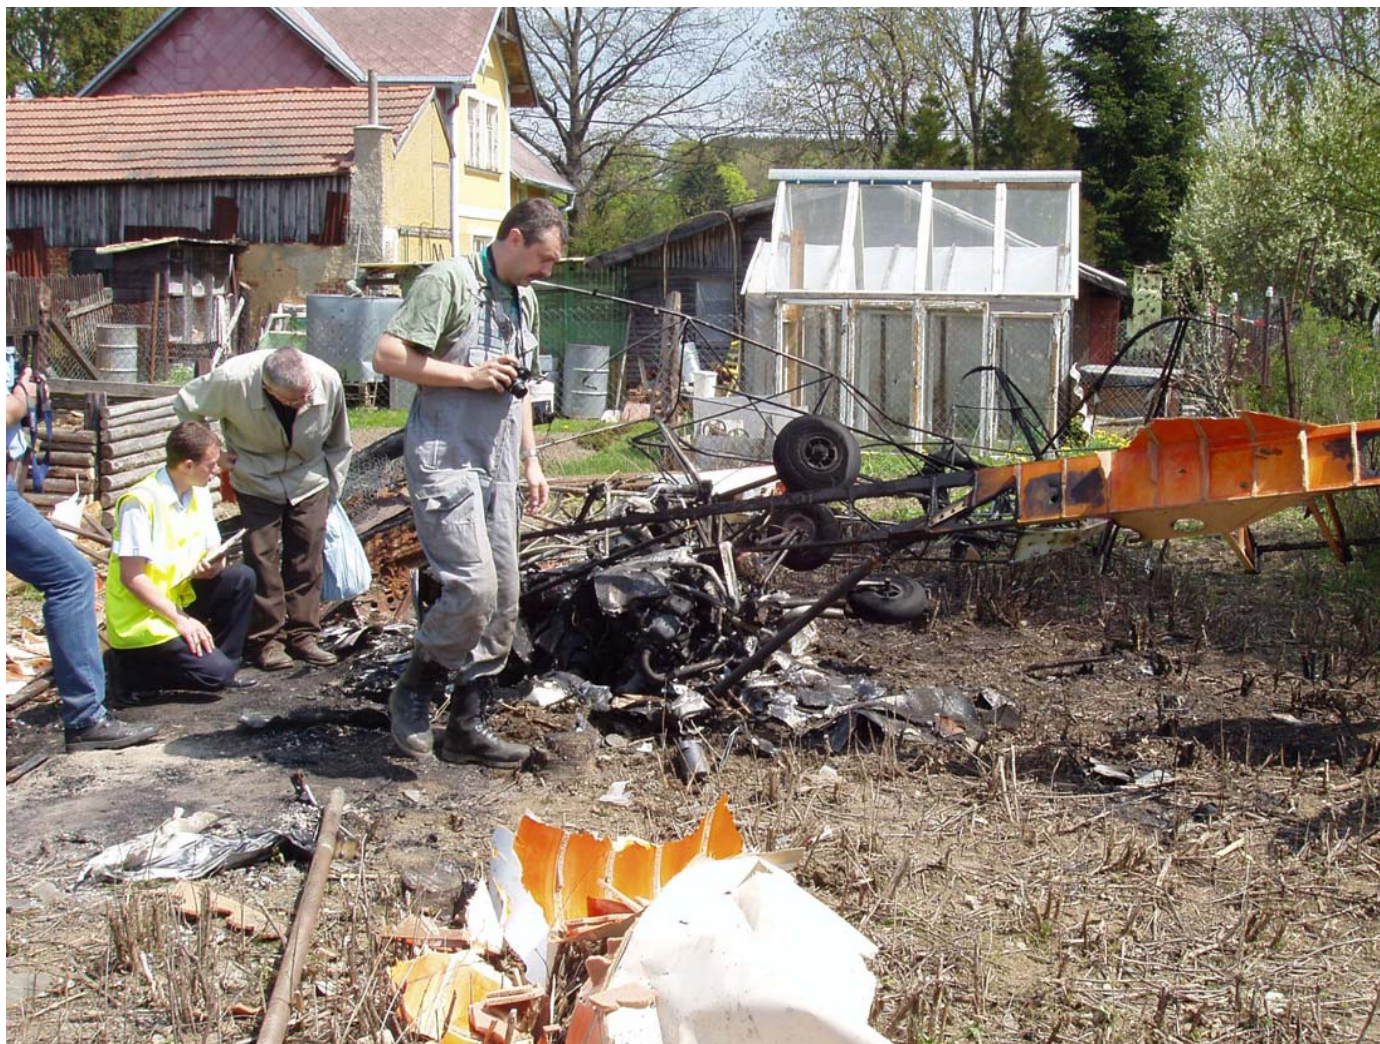
# 11.5.- LETECKÁ NEHODA

V prostoru obce Chodovská Huť svědci viděli, jak za letu v malé výšce došlo k oddělení částí křídla.

ULL vzápětí přešlo do velkého náklonu a pod velkým úhlem narazilo do země, došlo k výbuchu a následnému požáru.

Posádka ULL zahynula,  
ke zranění dalších osob nedošlo.

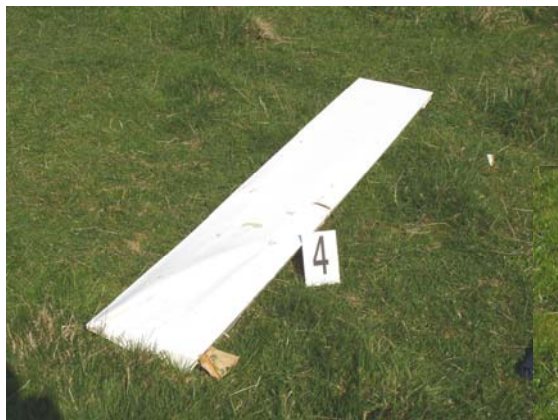
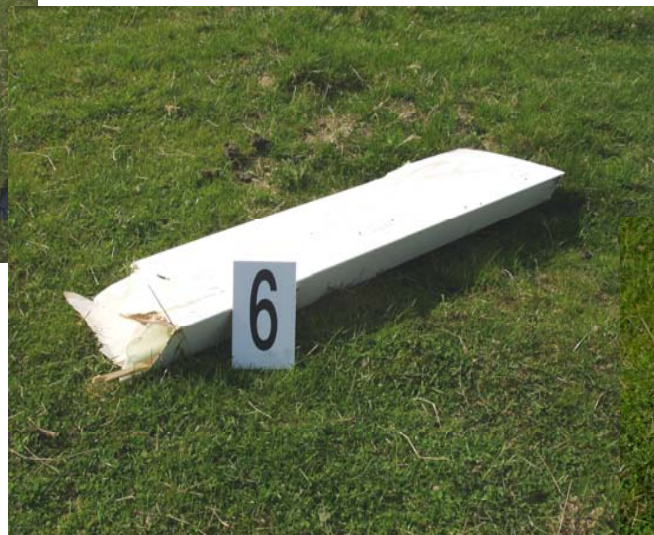
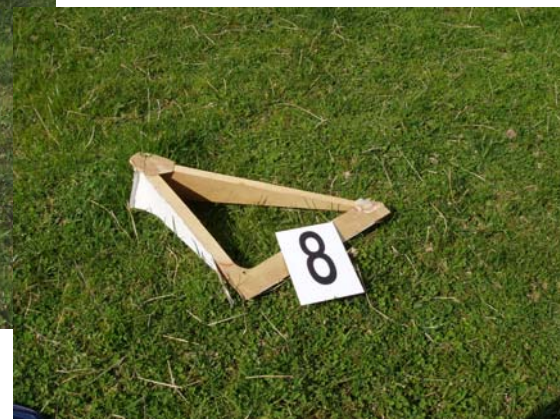
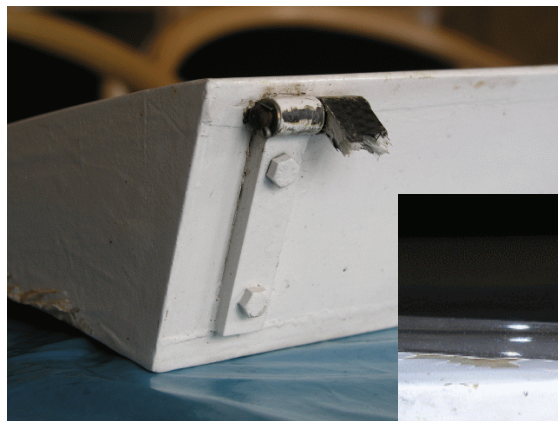
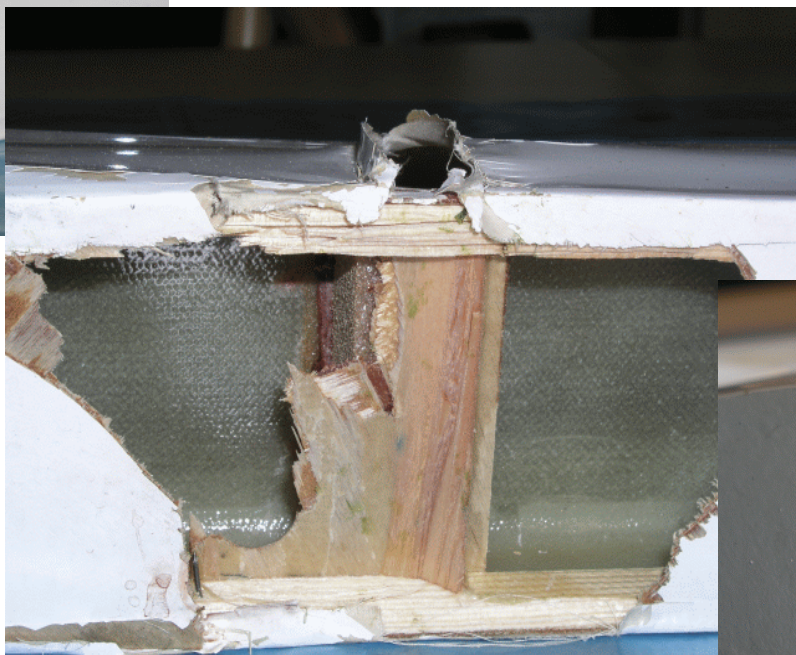
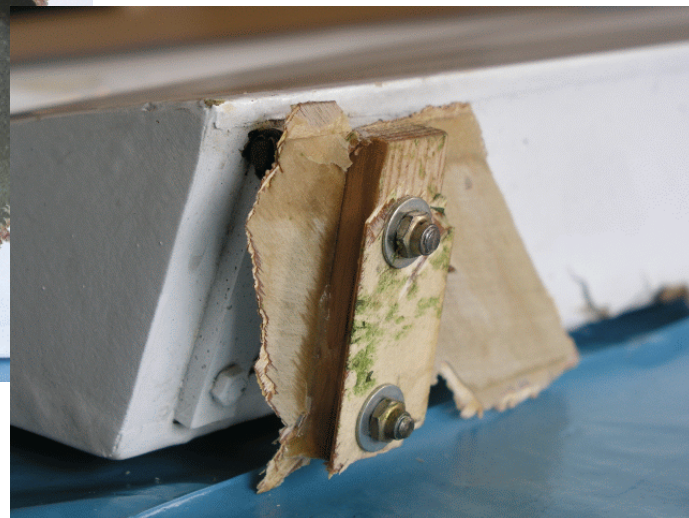
Ve vzdálenosti asi 300 – 400 m od místa dopadu ULL byly nalezeny rozlomené pravé a celé levé křídélko, obě násilně oddělená v místě závěsů na křídlo; a dále malé části dřevěné konstrukce křídla a potahové tkaniny z křídla.

Ke zjištění příčiny letecké nehody je prováděna analýza charakteru destrukce křidélek a jejich závěsů a posouzení flatrové nestability křídla.

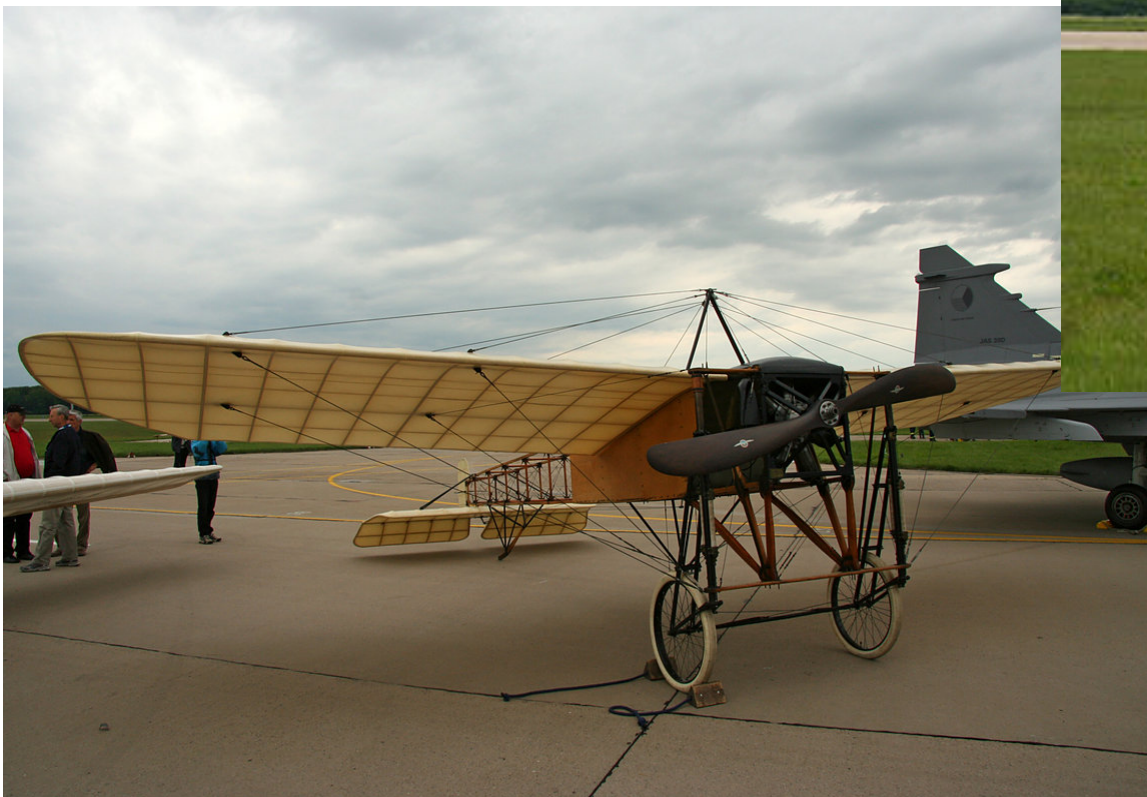
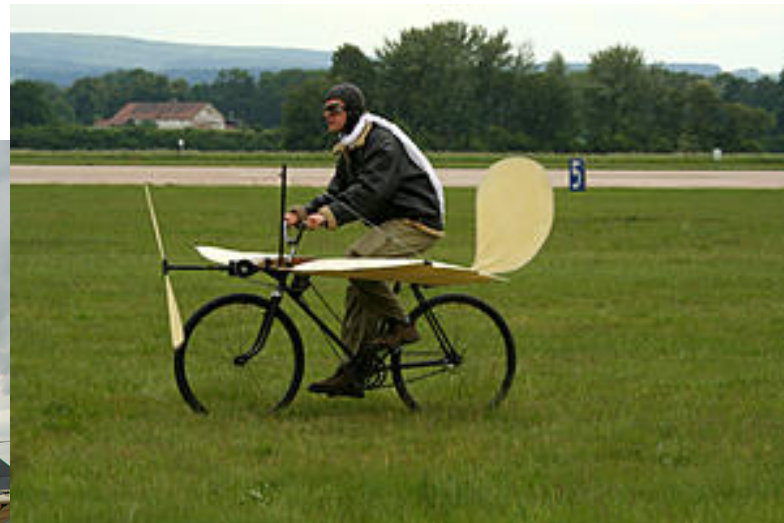
# 31.5.- OZNÁMENÍ

Dne 31.5.2006 došlo na letišti Pardubice k omezení leteckého provozu CLV LOM s.p Praha-Malešice z důvodu špatné koordinace pořadatelů Aviatické poutě a orgánů řízení letu LKPD.

Provoz byl na jednu hodinu přerušen z důvodu předvádění letounu Blériot pro média.

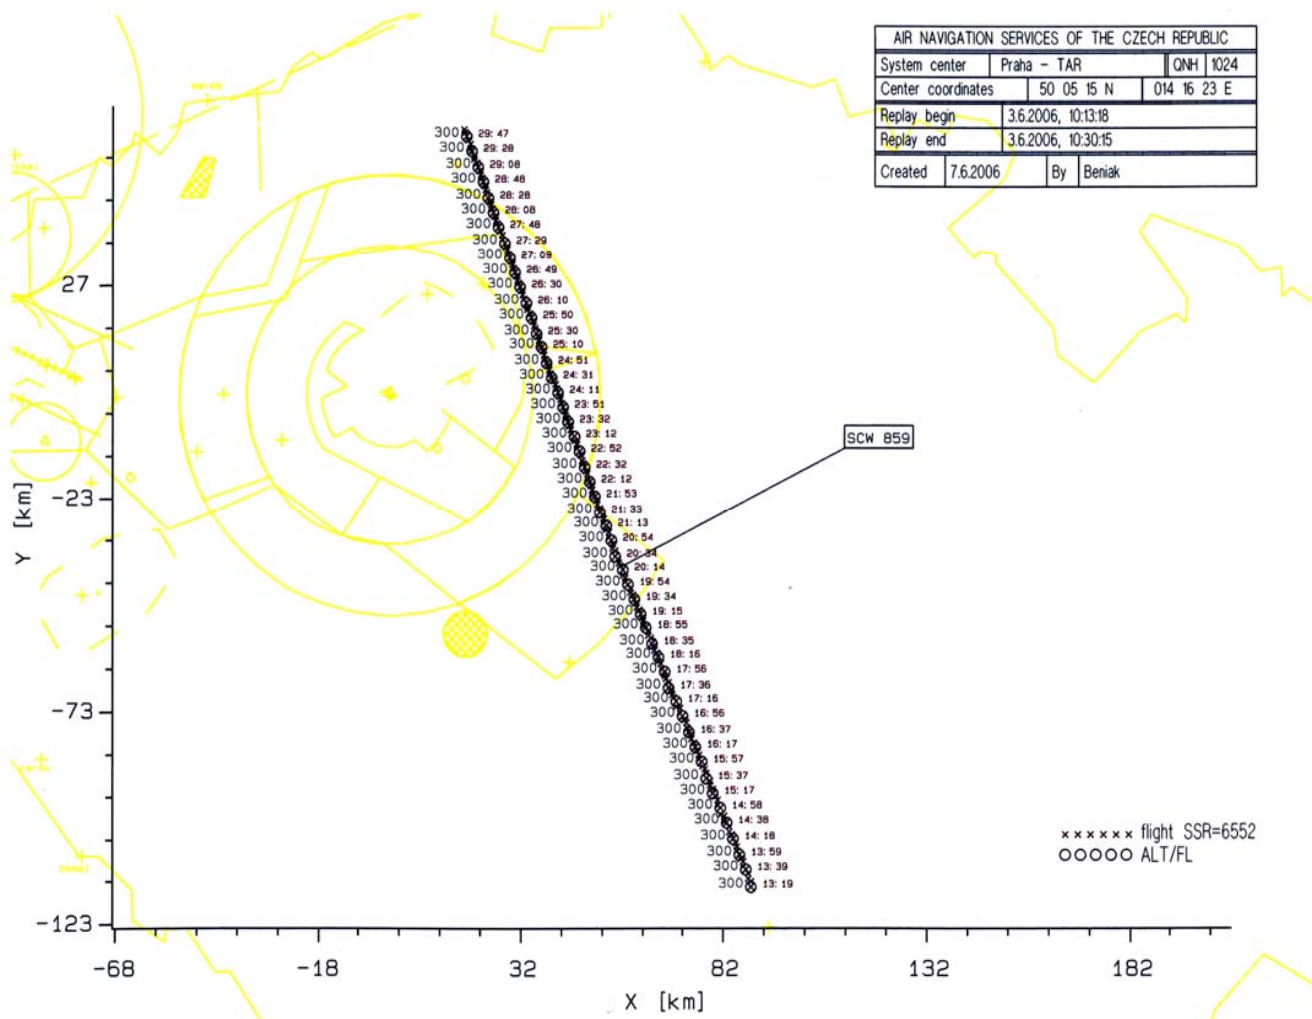
# 3.6.- INCIDENT „a“

Posádka letecké společnosti SCANWING  
nenavázala po přeletu vstupního bodu LANUX  
spojení se sektorem ACC Praha.

ACC Praha provedlo opatření pro ztrátu spojení  
včetně vysílání na tísňovém kmitočtu 121,500 MHz  
s negativním výsledkem.

Ztráta spojení byla oznámena AČR.

SCW859 opustil FIR LKAA stále bez spojení na HDO.

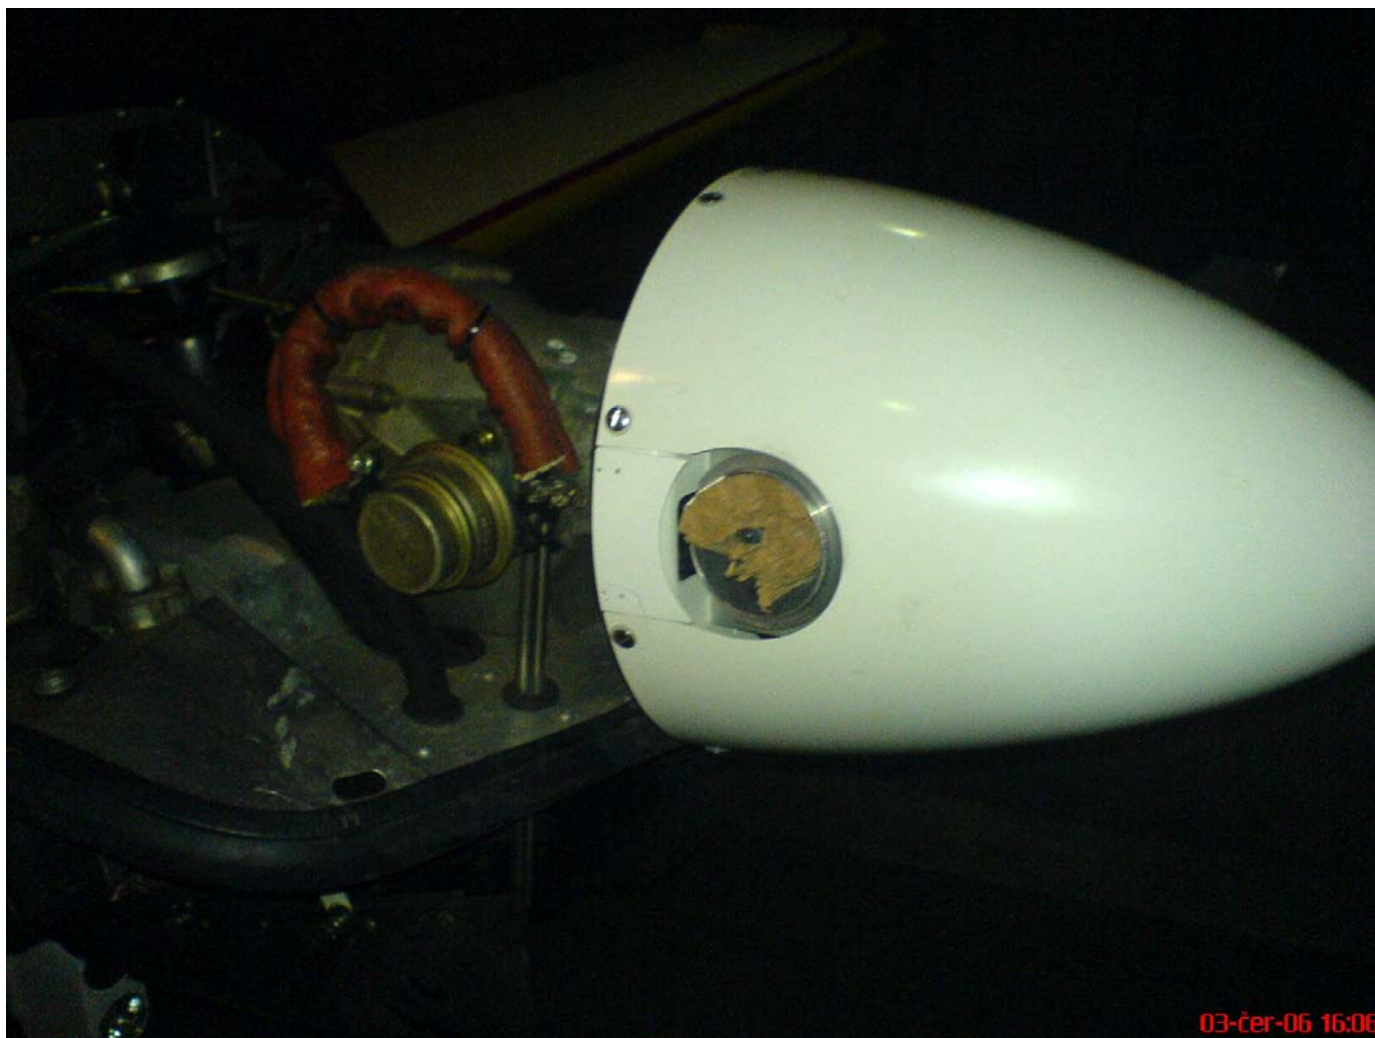
## 6.6.- LETECKÁ NEHODA

Pilot SLZ FASCINATION při přistání  
na LKCS nevysunul podvozek  
a došlo k poškození SLZ.

Poškozena vrtule a spodní část trupu.

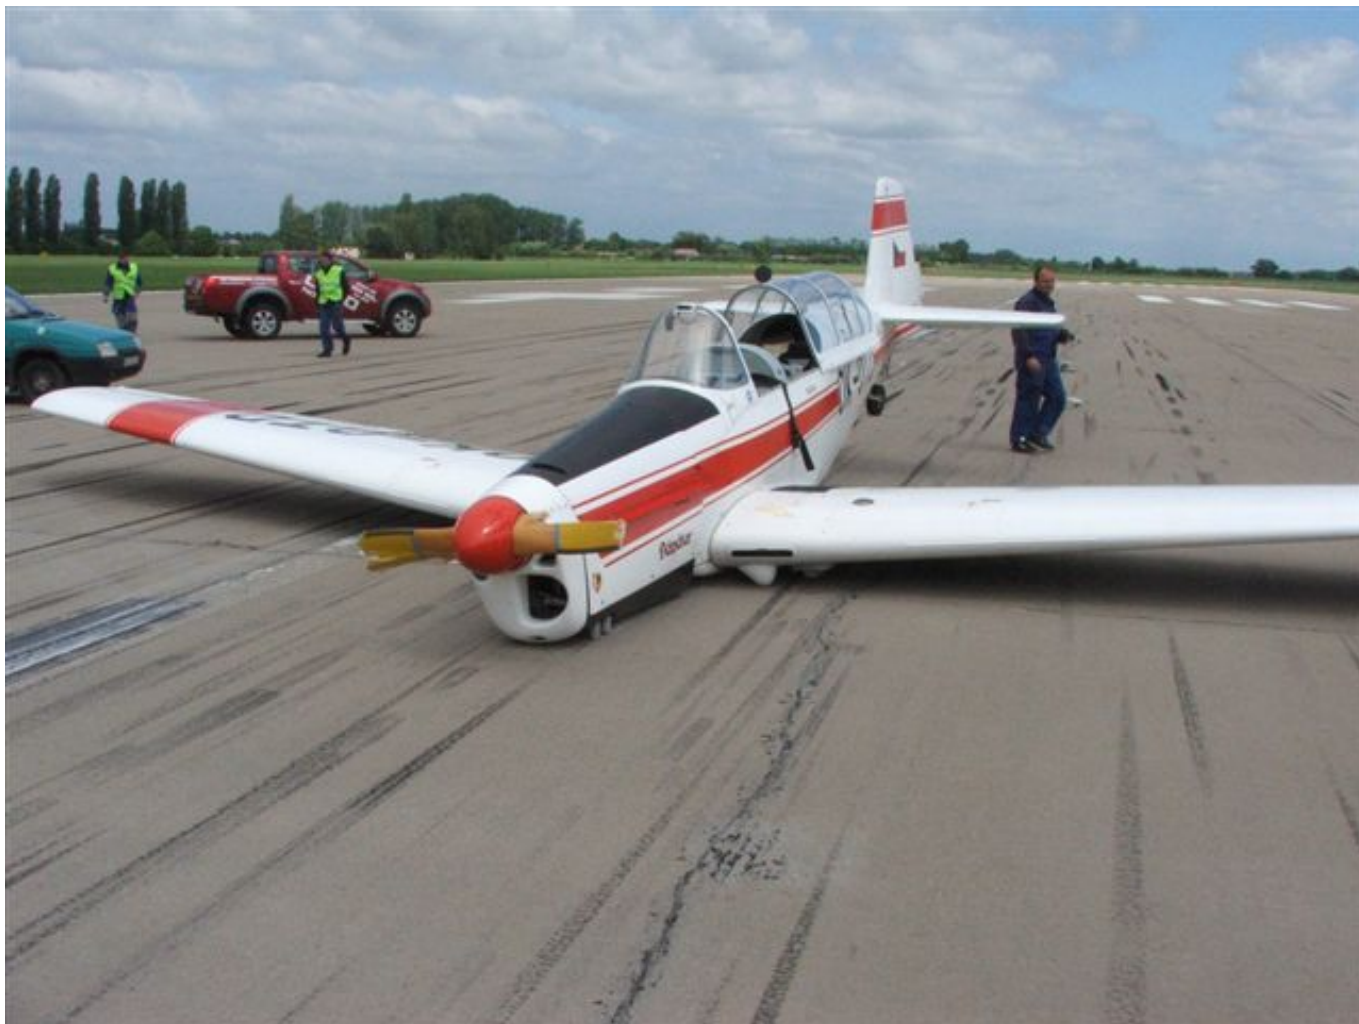
## 6.6.- LETECKÁ NEHODA

Při rozjezdu letounu Z-326M  
došlo k samovolnému zavření podvozku.

Byla zničena vrtule  
a poškozena spodní část  
trupu letounu.

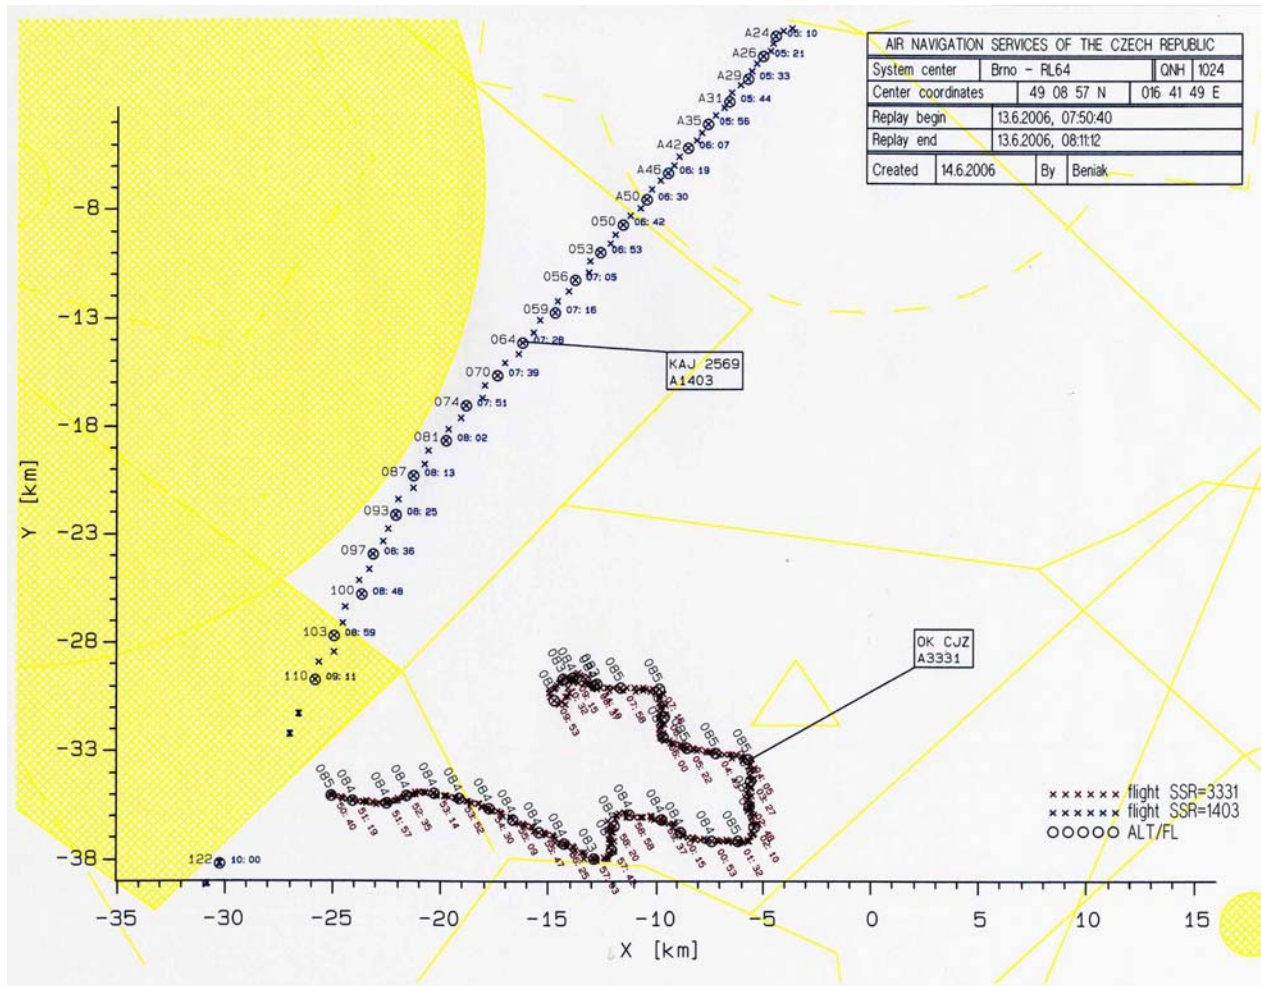
# 13.6.– INCIDENT „a“

Do TMA IV Brno vstoupil v 07:55 UTC  
bez spojení OK-CJZ letící ve FL 85  
a následně se v něm pohyboval  
téměř 17 minut bez povolení.

APP Brno provedlo opatření pro ztrátu spojení  
na kmitočtech APP LKNA, FIC PRAHA a APP BRNO  
včetně vysílání na tísňovém kmitočtu 121,500 MHz  
s negativním výsledkem.

PIC OK-CJZ se ohlásil v čase 08:12 UTC.

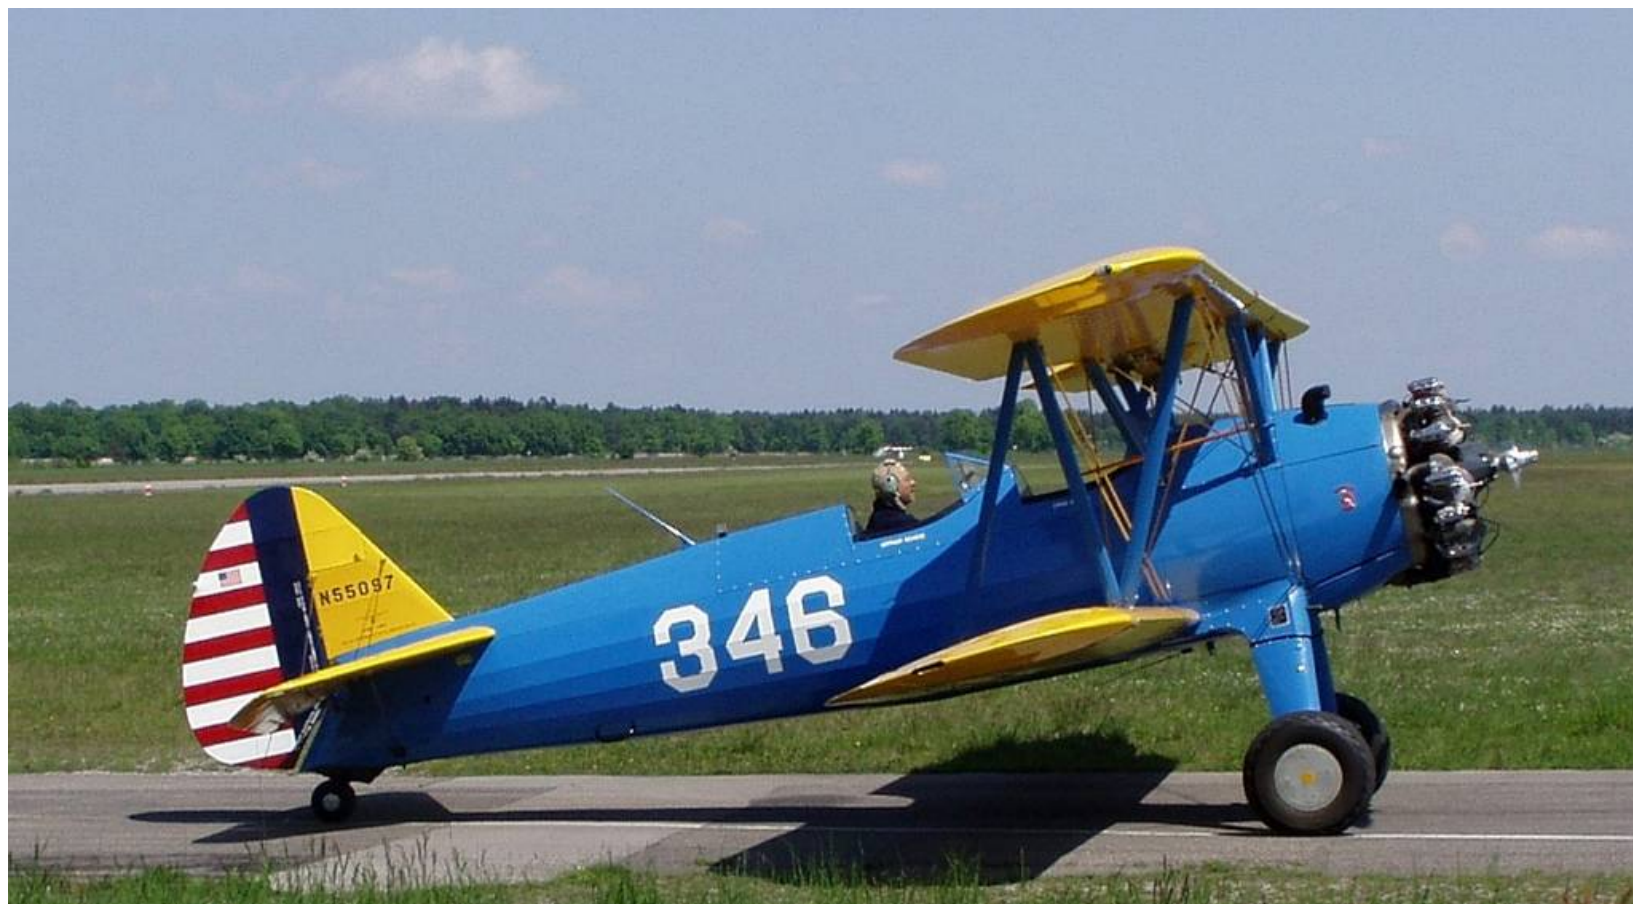
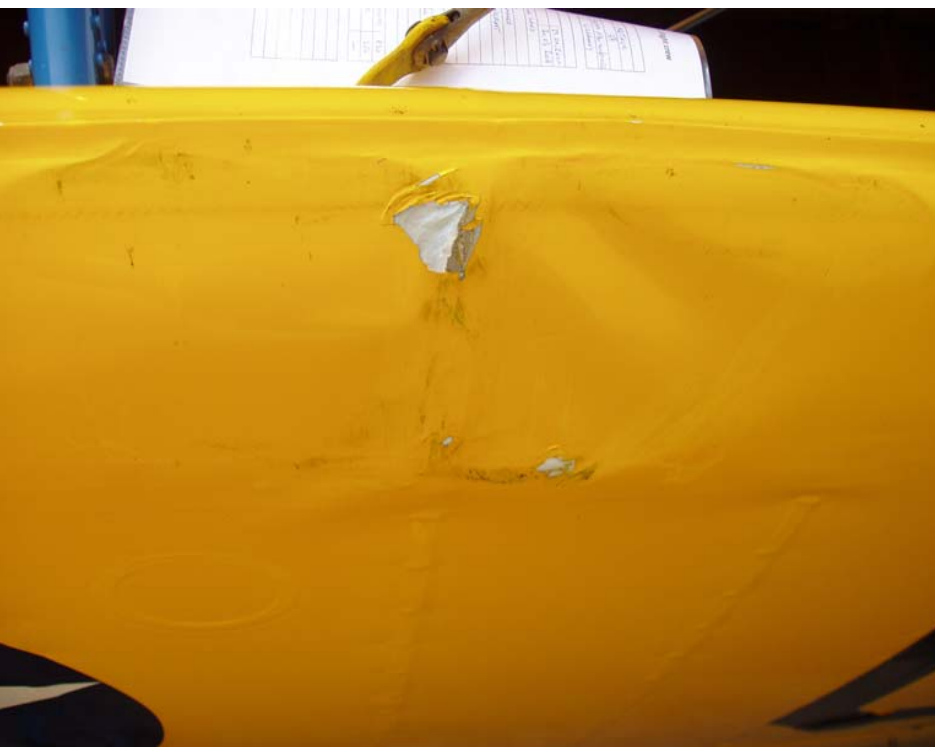
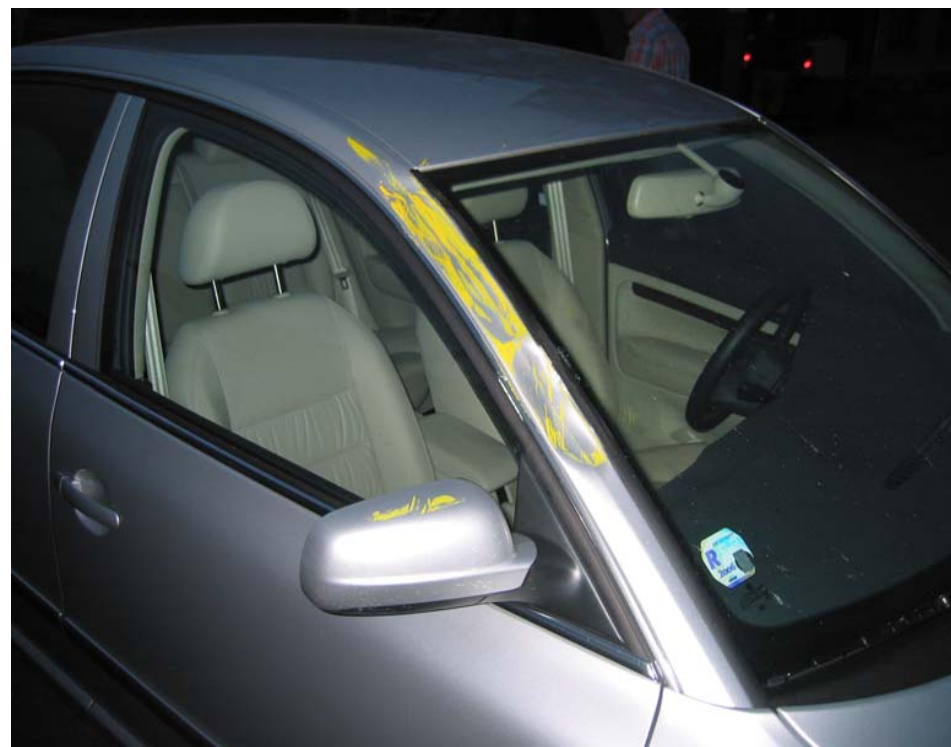
# 15.6.– POZEMNÍ NEHODA

Pilot letadla pojížděl z místa plnění LPH k hangáru, kam chtěl letadlo uložit. Na okraji asfaltové plochy před hangárem narazil pravým spodním křídlem letadla do zaparkovaného vozidla Škoda Superb, které stálo mimo určené parkoviště.

Pilot měl ztížený výhled z kabiny letadla a přesto se rozhodl pojíždět okolo překážek na provozní ploše před hangárem.

Výsledek neopatrnosti pilota se naštěstí omezil jen na poškození křídla a vozidla.

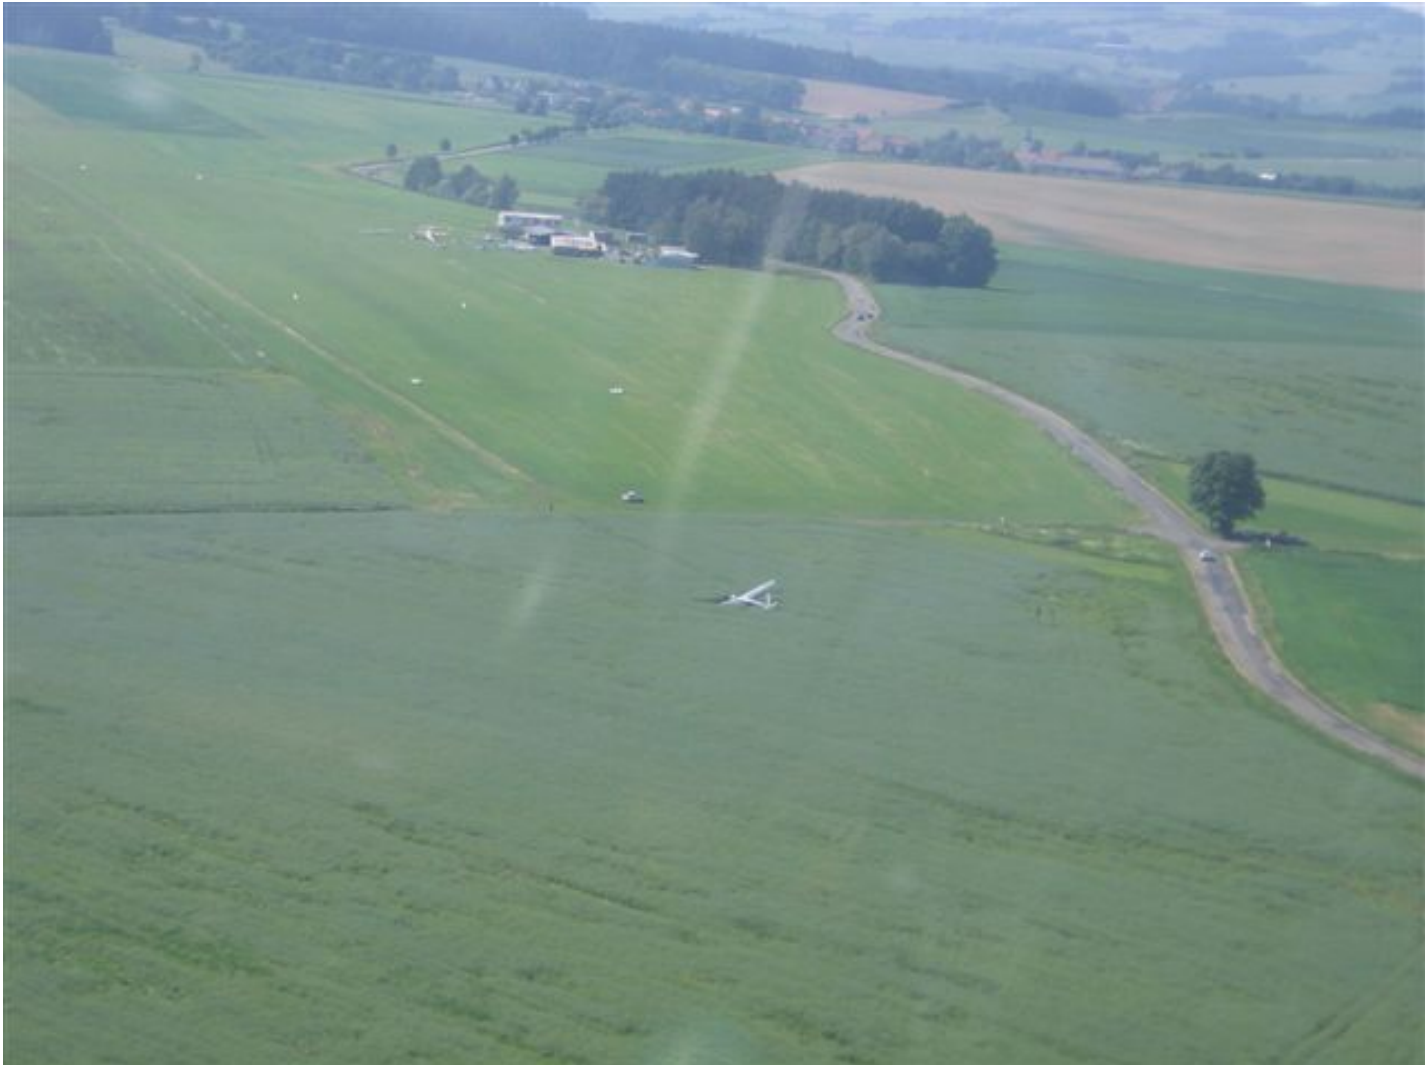
# 18.6.- LETECKÁ NEHODA

Pilot kluzáku při návratu z letu provedl krátký rozpočet a přistál cca 50 m před prahem dráhy.

Kluzák poškozen.
