CZ-11-264

ZÁVĚREČNÁ ZPRÁVA

**o odborném zjišťování příčin letecké nehody
kluzáku G 102 ASTIR CS 77
poznávací značky OK-7693
Kuřim
dne 16. 7. 2011**

Praha
srpen 2011

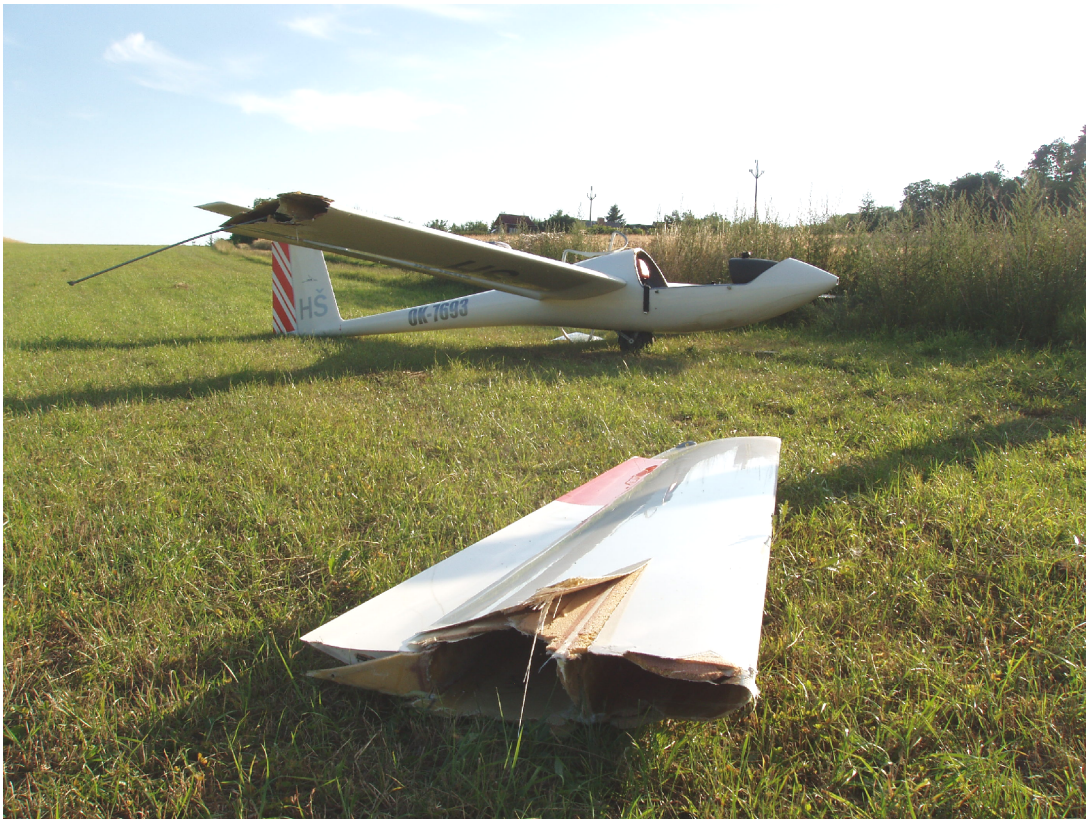
Kluzák byl poškozen působením sil v důsledku nárazu do země. Pravá polovina křídla se ulomila v místě kořenového žebra křídélka. Překryt kabiny byl roztříštěn.

Obrázek 1 Stav na místě letecké nehody

Kluzák měl v důsledku nárazu trupu do země poškozenou konstrukci přední části trupu. Rám kabiny byl poškozen a sklo překrytu pilotního prostoru bylo roztržštěné. Potah centroplánu a skořepina v zadní části trupu v oblasti před náběžnou hranou kýlové plochy byly poškozeny. Pravá polovina křídla se ulomila v místě kořenového žebra křídélka. Potah vodorovné ocasní plochy byl zvlněný ve střední části, hlavní závěs VOP na kýlu byl zničený, řízení VOP bylo poškozeno. Ostruha byla zničena

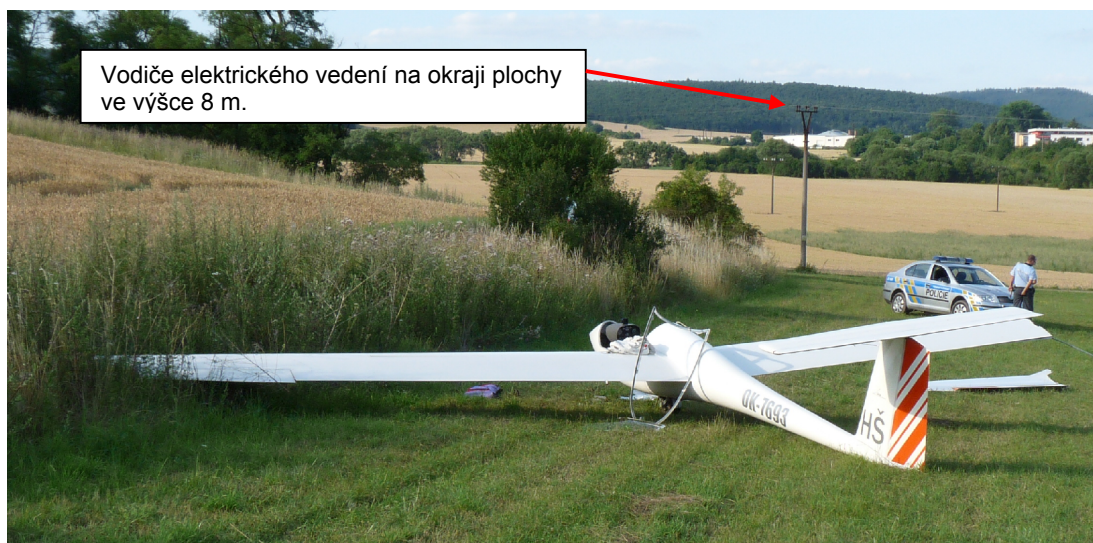
Před okrajem plochy komplikovaly situaci pro přistání vodiče elektrického vedení ve výšce asi 8 m, viz obrázek č 2.

Obrázek 2 Pohled na překážky před plochou

Pilot při přeletu nad vodiči z obavy, že plochu přelétne, provedl skluz. Vzhledem k orientaci a rozměrům plochy a letovým vlastnostem kluzáku nebylo skluz nutné provádět. Kluzák má dostatečně účinné aerodynamické brzdy a jejich použití by stačilo k úspěšnému přistání na zvolenou plochu.
