ÚSTAV PRO ODBORNÉ ZJIŠŤOVÁNÍ
PŘÍČIN LETECKÝCH NEHOD
Beranových 130
199 01 PRAHA 99

ZÁVĚREČNÁ ZPRÁVA

**o odborném zjišťování příčin incidentu – neoprávněného vstupu
kluzáku VSO 10, poznávací značky OK- 9606, do CTR Brno
dne 14.07.2007.**

Praha
Srpen 2007

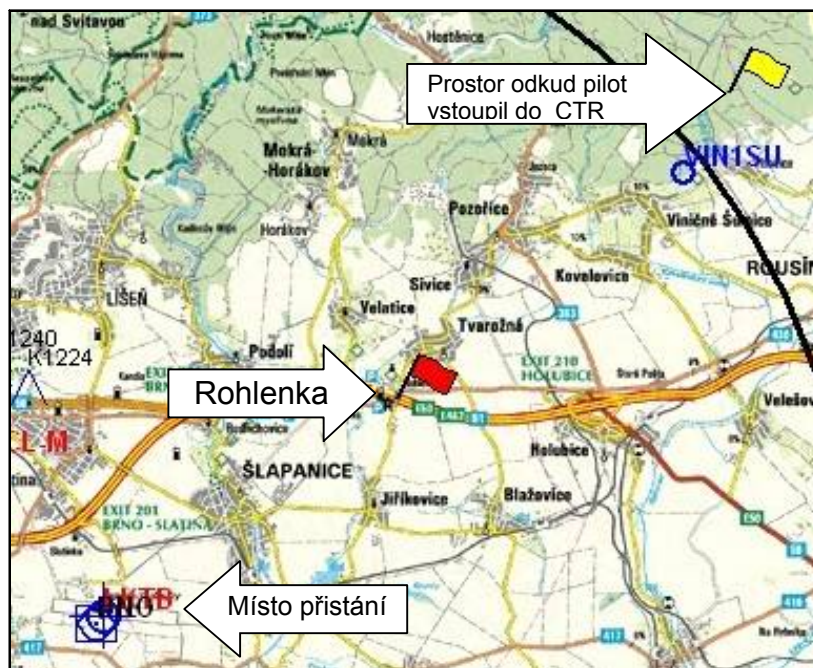
Výřez mapy - část CTR Brno s označením jednotlivých fází incidentu.

Provedenou analýzou události - rozbořením záznamů radiokorespondence a další komunikace bylo prokázáno, že pilot kluzáku tyto postupy nedodržel a nebylo mu vydáno letové povolení pro vstup do TMA I (1000 ft AGL / FL 125) a CTR LKTB.
