**ZZ-08-027**  
**Výtisk č. 5**

# **ZÁVĚREČNÁ ZPRÁVA**

**o odborném zjišťování příčin vzniku incidentu  
kluzáku typu Ventus C,  
poznávací značky OK-1837,  
dne 04.02.2008**

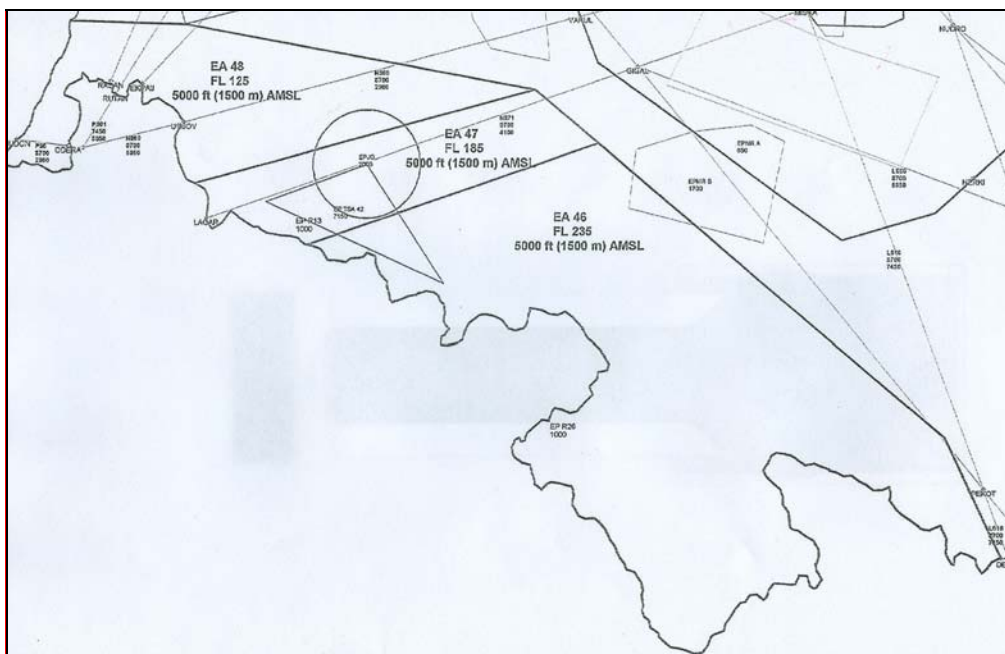
Prostory EA 46, EA 47, EA 48 v Polské republice, určené pro „vlnové“ létání.  
Jižní hranici prostorů tvoří státní hranice.

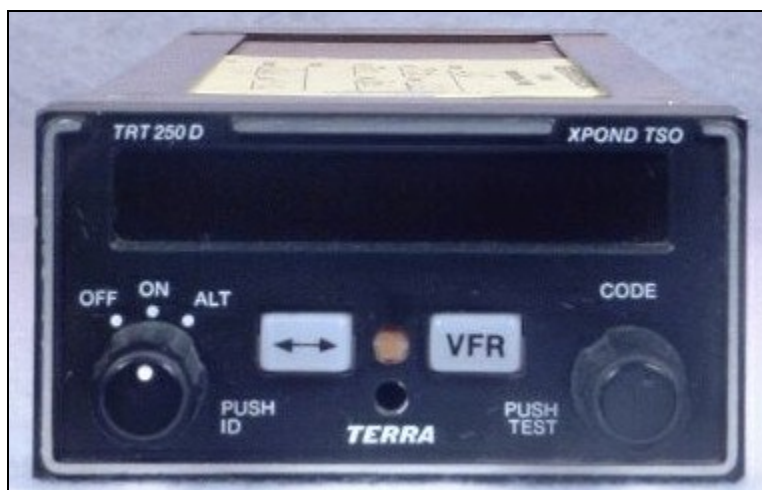
Odpovídač SSR TRIMBLE – TRT 250D.

Použitý odpovídač SSR je typu TRT 250D, výrobce Trimble. Tento typ není schválen ÚCL ČR pro použití v civilním letectví v ČR. Zástavba odpovídače SSR nebyla provedena pověřenou firmou, ale pilotem kluzáku. Funkce odpovídače SSR nebyla ověřena.

- palubní radiostanice vysílala chvílemi čitelně (4)
- měl vestavěný odpovídač SSR s módem C, nezapsaný v „Oprávnění letadlové stanice“;
- odpovídač SSR pracoval nestandardně, vysílal korektně pouze v módu A, v modu C vysílal pouze sporadicky.

nesprávná funkce SSR odpovídače;

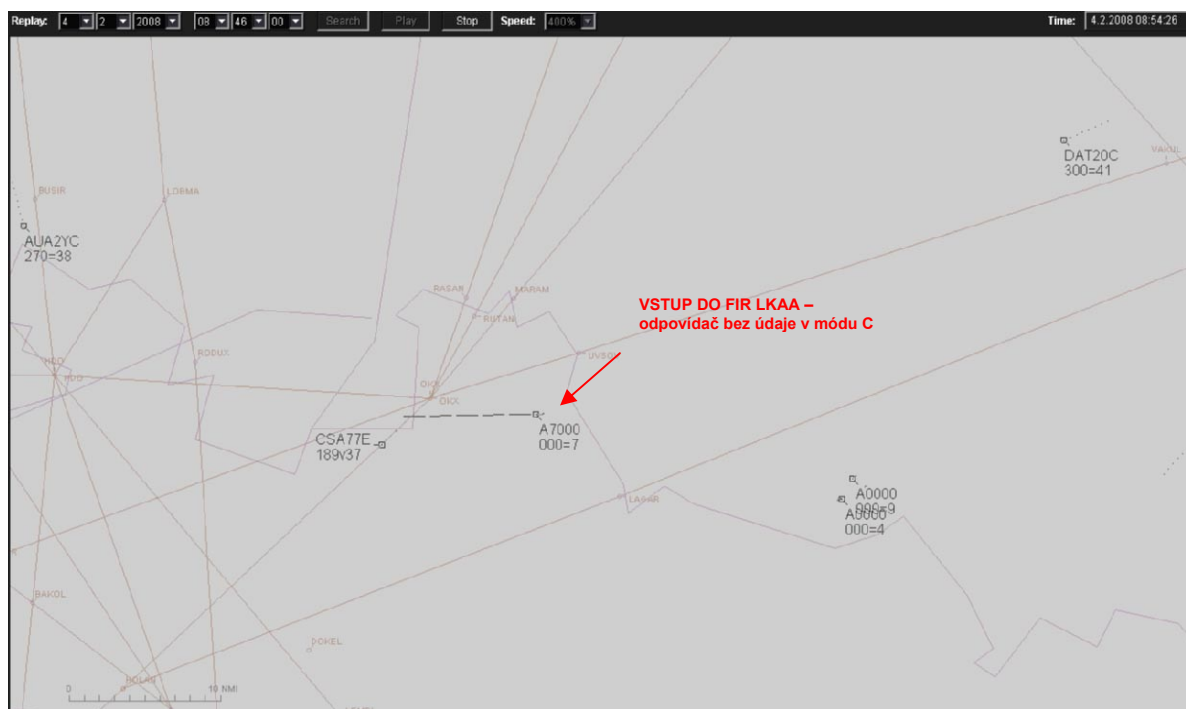
Pilot kluzáku vstoupil do FIR Praha (do vzdušného prostoru třídy C) v čase 08:52:06 UTC, v prostoru bodu LAGAR, aniž obdržel letové povolení a pokračoval v letu směrem na Šluknov. V tom čase jeho let probíhal ve FL 186 a kluzák dále klesal. Odpovídač v módu C dával informaci o vertikální poloze pouze sporadicky. Stanoviště ATC bylo nuceno koordinovat lety ostatních letadel vzhledem k OK 1837. S pilotem kluzáku se navíc nedařilo navázat spojení na FREQ 118,375 ACC/NL. Spojení bylo navázáno po opětovném volání na FREQ 127,125 MHz. Pilot kluzáku OK 1837 byl poté přeladěn na FREQ sektoru ACC/NL 118,375 MHz v čase 09:08:28 UTC a dále již jeho let ve FIR Praha probíhal dle pokynů ATS.

Vstup do FIR LKAA odpovídač bez údaje v módu C.

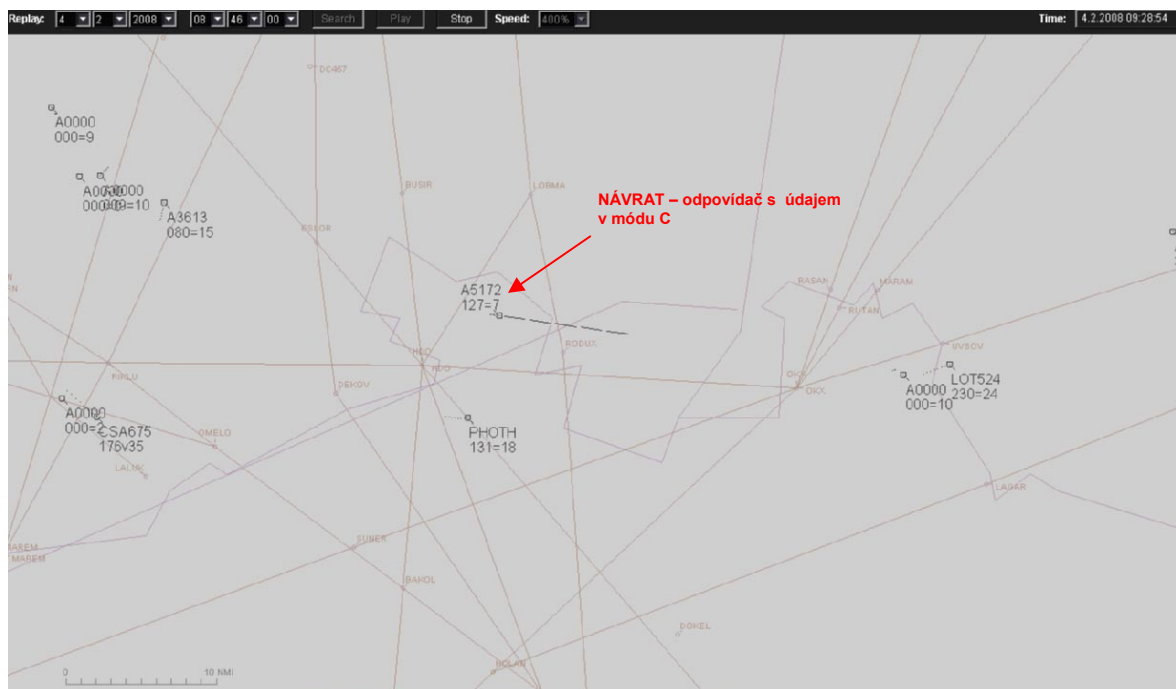
Návrat – odpovídač s údajem o hladině v módu C.
