CZ-09-328

ZÁVĚREČNÁ ZPRÁVA

**o odborném zjišťování příčin letecké nehody
padáku na LKKU dne 9. 8. 2009**

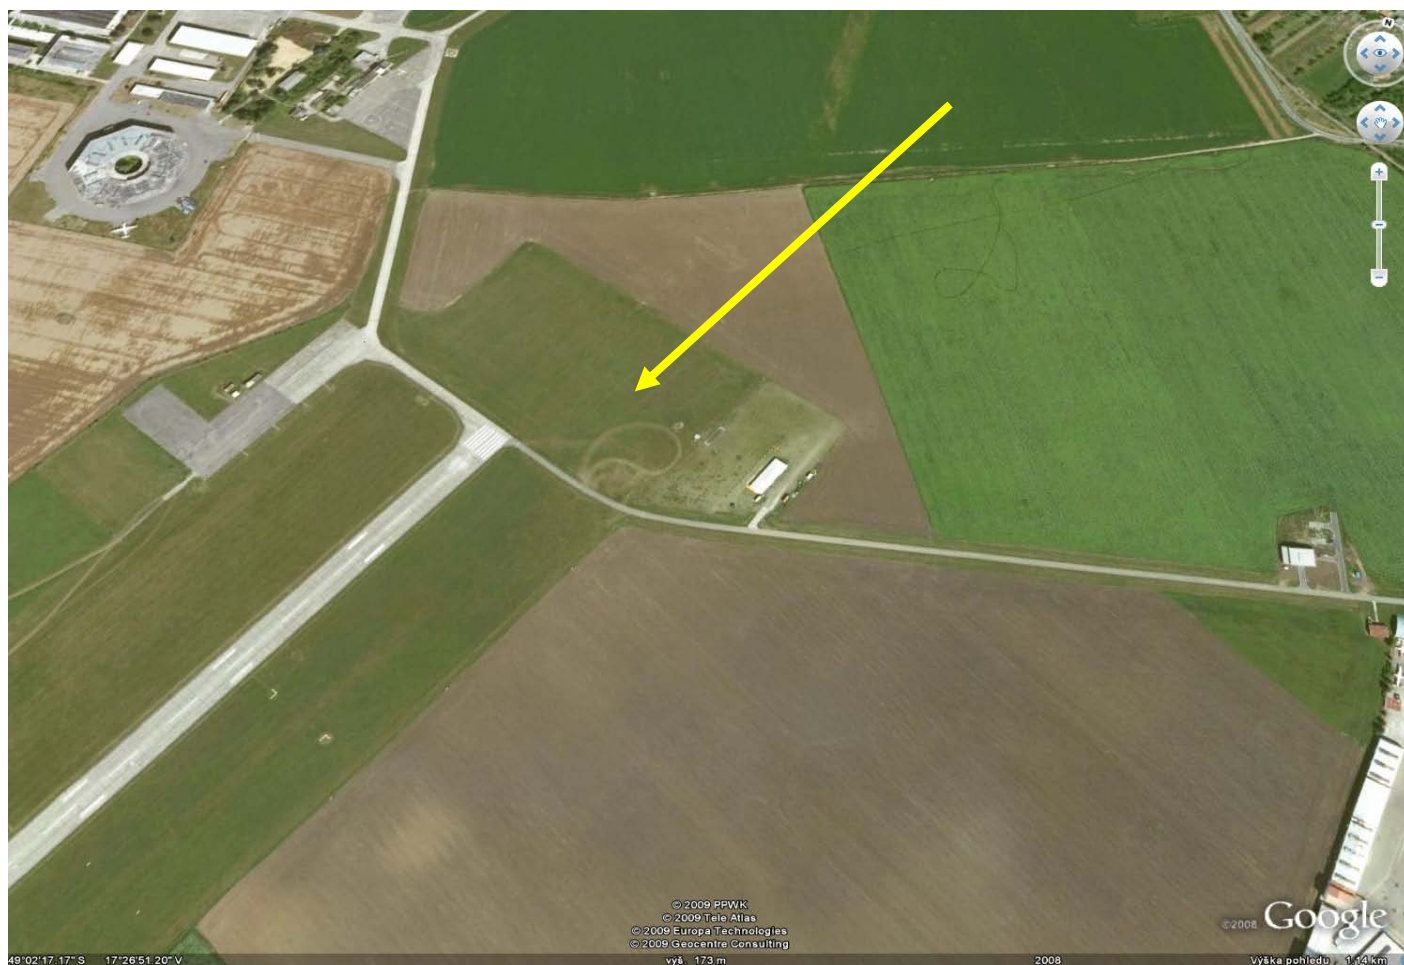
Obr. 1 Místo letecké nehody

Místo dopadu parašutisty bylo cca 130 m západně od doskokové plochy. Zeměpisné souřadnice místa dopadu jsou 49°02'17"N, 17°26'51"E

Prvý dotyk se zemí byl na dolní končetiny a levou stranu těla. Odrazem byl parašutista vymrštěn na pravou stranu s následnou rotací těla. Žádné otisky na povrchu nevznikly, letištní travnatá plocha byla velmi tvrdá.
