Slutrapport RL 2015:03

Allvarligt tillbud vid Norrtälje flygplats den 3 april 2014 med flygplanet SE-KSG av modellen Piper PA28-181 opererat av en privatperson.

Diariernr L-45/14

2015-03-16

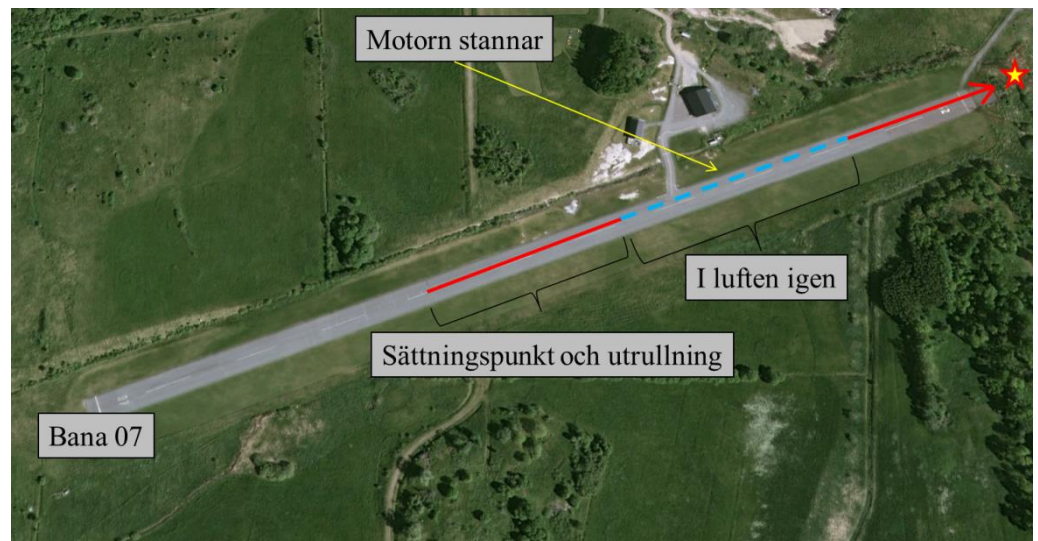
Figur 1 visar händelseförloppet samt åskådliggör genom den gula pilen den ungefärliga position i luften utmed den blå streckade linjen som flygplanet befann sig vid då motorn stannade. Från den punkten tog instruktören över kontrollen av flygplanet samt insåg att enda möjligheten var att skyndsamt trycka ner flygplanet mot banan och försöka nyttja det lilla som fanns kvar i form av tillgänglig landningssträcka för att landa. Bromsarna applicerades men asfalten räckte inte till utan flygplanet fortsatte ut i vegetationen och passerade genom vass och diverse mindre träd innan det kom till vila ca 50 meter bortom banändan, se figur 2.

Figur 1. Händelseförloppet med flygplanets slutliga position. Foto: Google Earth™

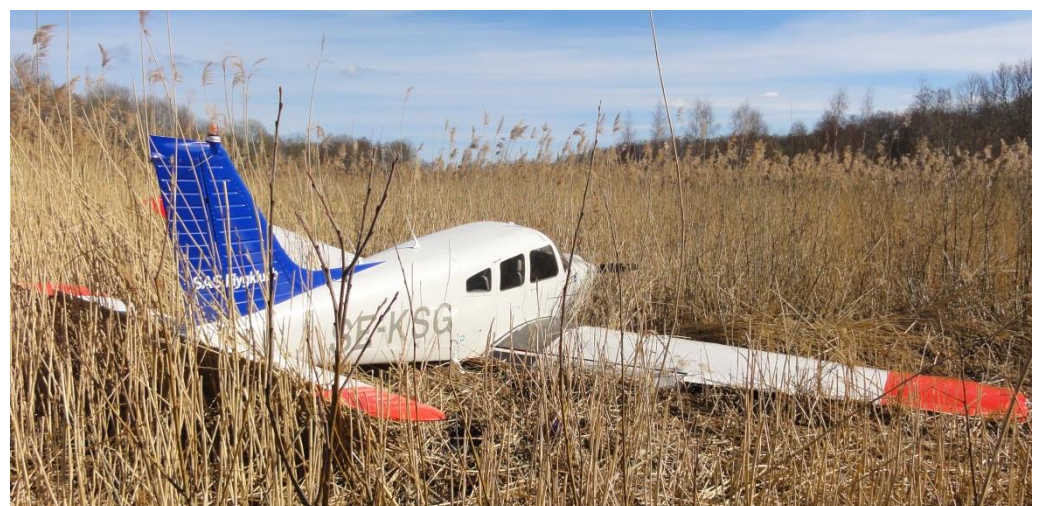
Figur 2. SE-KSG efter avåkningen.

Luftfartyget fick betydande skador. Noshjulet vek sig och det högra huvudställets nedre del separerade från det yttre ställbenet. Vingarna samt delar av flygplanets främre plåtar fick mindre skador och ett flertal av motorinfästningarna bröts av.

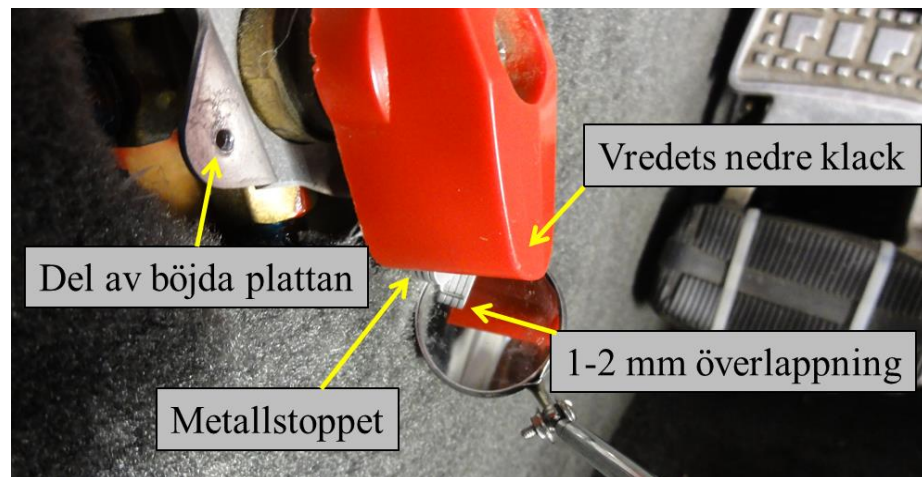
Haverikommissionens undersökning visar dock att det på det aktuella flygplanet var möjligt att, utan nämnvärt motstånd, komma från "L" till "OFF" utan att trycka ner metallstoppet. Enligt såväl instruktören, som har flugit modellen i många år, som den tekniska personal som tillfrågats har detta inte varit möjligt på något av de flygplan de hanterat genom åren. Typcertifikatinnehavaren Piper har uppgett att de inte heller har några rapporter om något liknande.

Som kan ses i figur 3 ska metallstoppet fysiskt hindra vredet från passage så länge stoppet är i sitt utfjädrade läge. Normalt överlappar stoppet och vredet varandra i djupled med fyra till fem millimeter. Detta är tillräckligt för att hindra vredet att oavsiktligt komma i läge "OFF". I det aktuella flygplanet var överlappningen inte densamma utan uppmättes av haverikommissionen, som kan ses i figur 4, till mellan en och två millimeter. Vid upprepade försök kunde vredet, vid samtliga tillfällen, utan svårighet eller nämnvärt motstånd, föras förbi metallstoppet – som således var verkningslöst – till läge "OFF".

Figur 4. Bristande överlappning mellan vred och metallstopp i SE-KSG.

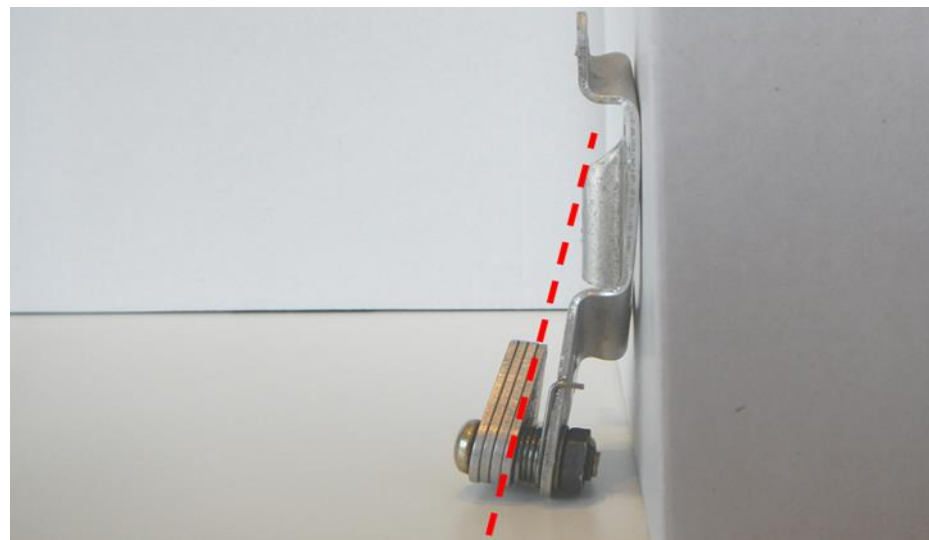
Metallstoppet är monterat på den styva platta som i figur 4 kan ses installerad i sin position i flygplanets fasta struktur. Samma platta visas även, i urmonterat tillstånd, i figur 5. Figuren simulerar plattans position i förhållande till flygplanets fasta struktur och visar att plattan böjts på ett sätt som medfört att vinkeln på metallstoppet ändrats. Med en oskadad platta, skulle metallstoppet ha stått lodrätt och parallellt med den fasta installationen. Vinkelförändringen, markerad med rött, har medfört att metallstoppet inte kunnat överlappa tankvredets klack i tillräcklig utsträckning. Det innebär att man kunnat föra vredet förbi stoppet utan att trycka ner det först. Stoppet har därför inte fungerat på det sätt som varit avsett.

Figur 5. Den aktuella och böjda plattan inklusive oavsedd vinkeländring.

Hur plasthöljet skadats har inte kunnat fastställas. Att plattan som tankvredets metallstopp var monterad på kunnat utsättas för sådana krafter att den böjts vid normal användning är inte sannolikt. Plattan är, som ses i figur 4, fixerad kring ett nav och hålls i djupled på plats av två skruvar. Det är inte heller troligt att plattan böjts vid en eventuell tillsyn eller demontering. Materialet i plattan är styvt och det ter sig därför mer sannolikt att skadan uppstått när plattan varit urmonterad.

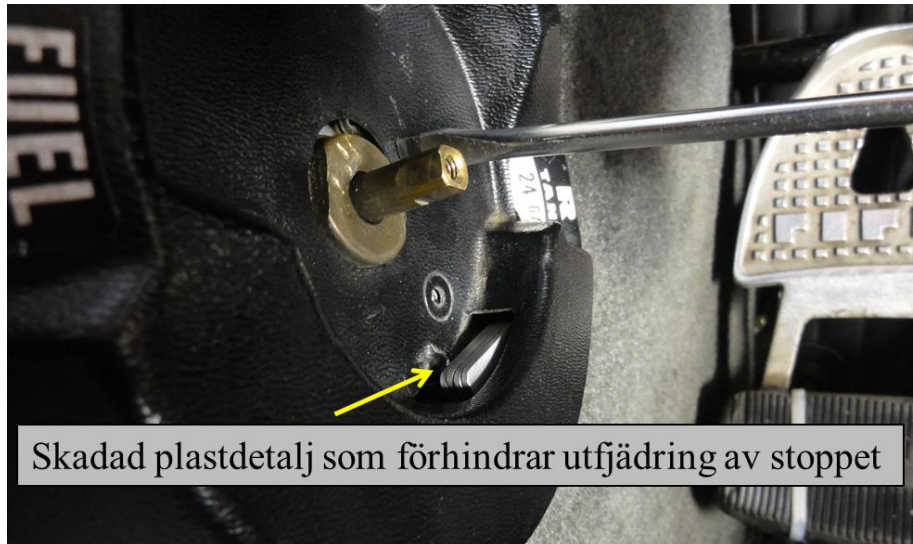
Utöver den ovan beskrivna vinkeländringen som medfört att metallstoppet blivit verkningslöst har haverikommissionen även funnit att det svarta plastskyddet som omger installationen skadats på ett sätt som innebar att stoppet inte fjädrade ut och tillbaka till sitt normala läge. Skadan syns i figur 6 och består i att plasten hade gått sönder och att en del av den böjts utåt. Denna utböjning medförde att stoppet blev

kvar i nedtryckt läge då man fört den dit. Normalt ska den fjädra ut, men gjorde inte så vid något av de upprepade försöken.

Figur 6. Tankvredets skadade plasthölje.

Hur plattan kommit att böjas eller hur plasthöljet skadats har inte kunnat fastställas. Däremot står det klart att båda skadorna, oberoende av varandra, fått effekten att man oavsiktligen kunnat föra vredet till det – i sammanhanget – önskade läget "OFF".
