Slutrapport RL 2017:09

Olycka vid Morups flygplats den 30 april 2017 med motorsegelflygplanet SE-UOP av modellen Super-Dimona, opererat av en privatperson

Diariernr L-44/17

2017-11-02

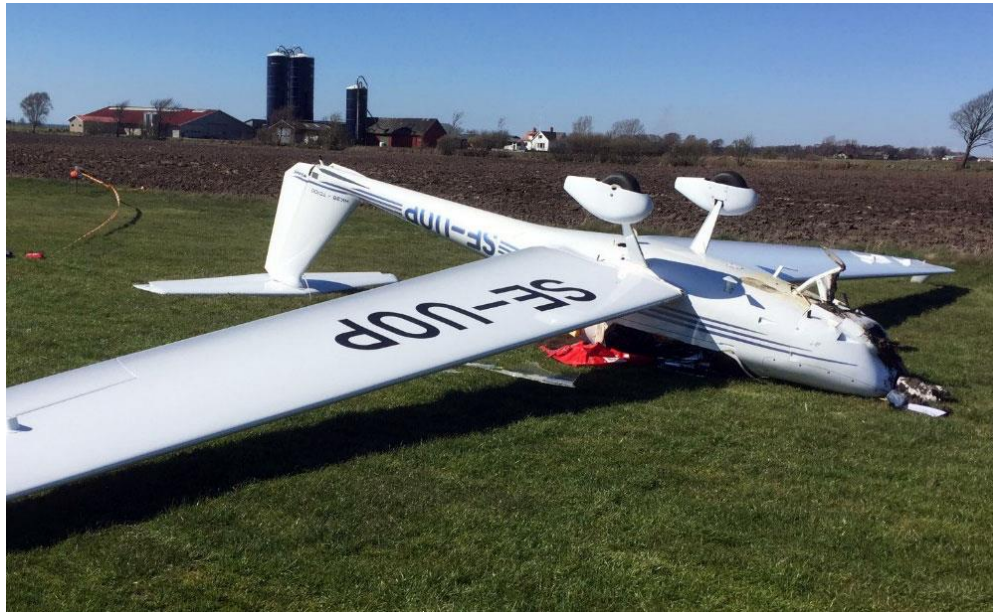
I rundslagningen splittrades huven. Piloten och passageraren lyckades ta sig ur flygplanet själva.

Figur 2. SE-UOP efter olyckan. Foto: Peter Dorbell.

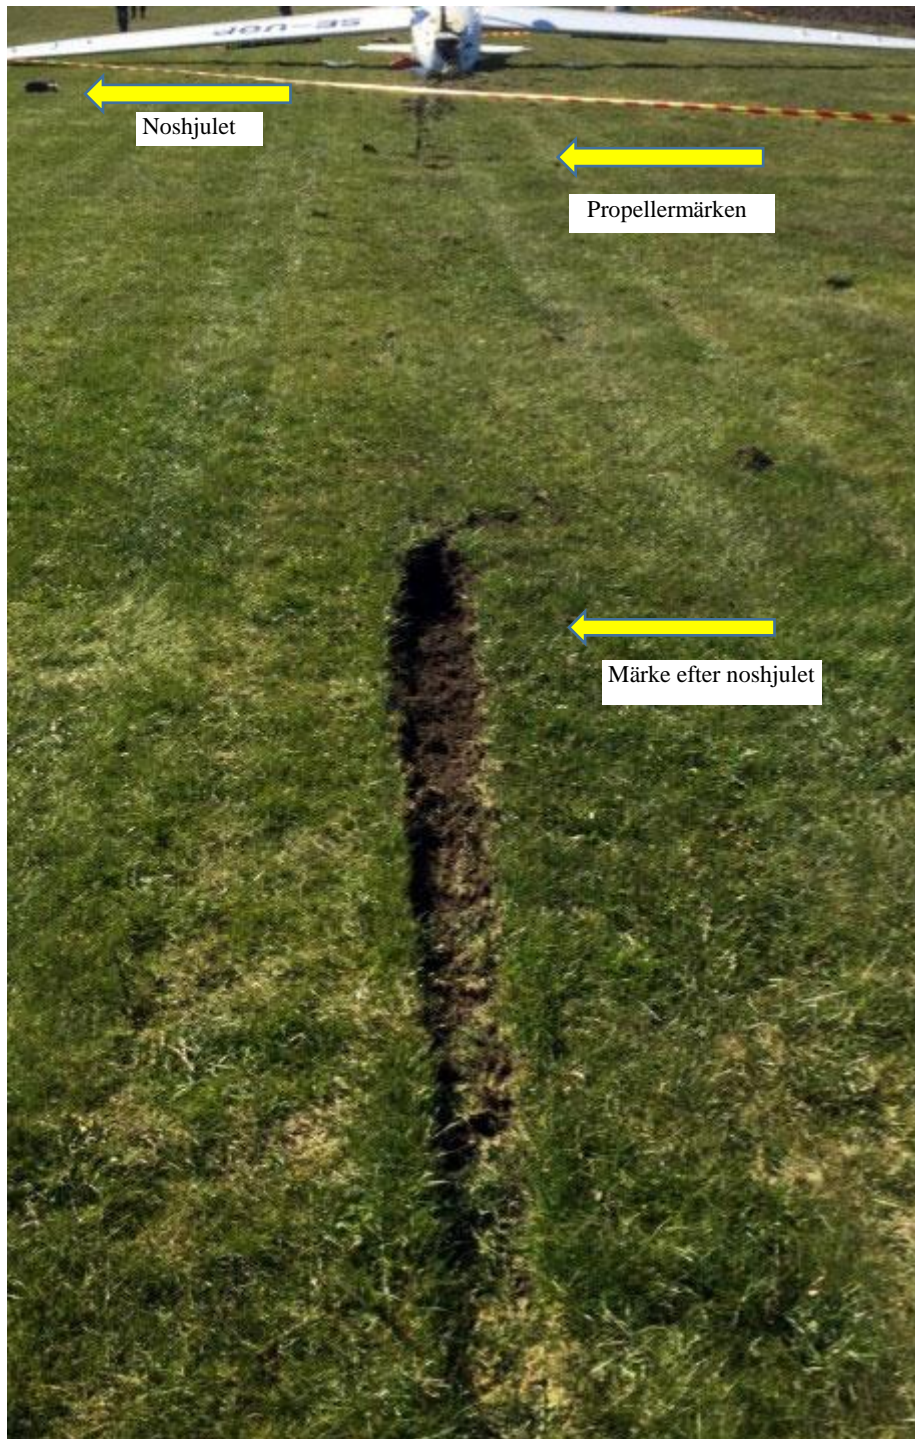
Spåren i banan visar tydligt att den första markkontakten skedde med huvudstäl-
len. Efter en 40 m lång studs tog noshjulet i banan, före huvudställ-
len, och grävde ner sig efter några meter. Nio meter efter det att noshjulets spår upphör
finns det spår av propellern följt av spår av landställbenet utan noshjul.

Figur 3. SE-UOP efter olyckan. Längs nedslagsplatsen syns märken från propellerislag och noshjul. Noshjulet slets av och finns även med på bilden. Foto: Peter Dorbell.

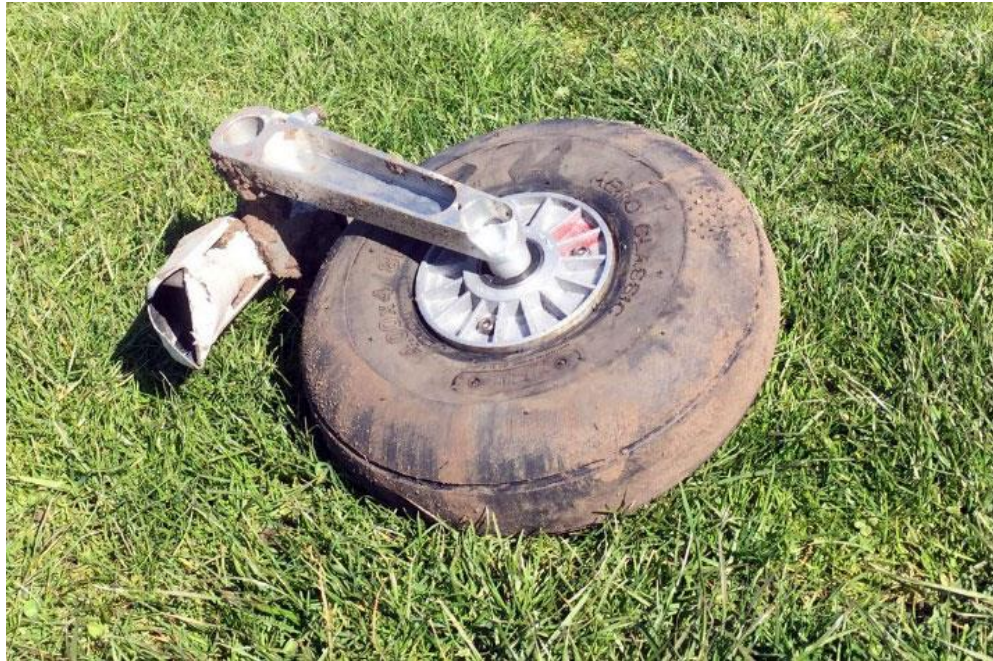
Haverikommissionen har genom ett materiallaboratorium undersökt brottytan på det avbrutna landställsbenet. Analysen visade att det var ett rent överbelastningsbrott.

Figur 4. SE-UOP:s noshjul. Foto: Peter Dorbell.

Vittnesuppgifter, spåren i banan och loggerdata tyder på att vid det andra landningsförsöket skedde den första sättningen med för hög flygfart och för hög sjunkhastighet, vilket ledde till en studs. Det faktum att noshjulet tog i före huvudstället vid den andra markkontakten visar att den initiala stigningen vid studsen kom att överkompenseras. Den något mjuka banytan möjliggjorde att noshjulet kunde gräva ner sig och därmed överbelastas.
