Slutrapport RL 2017:11

**Olycka öster om Gånghester,
Västra Götalands län, den 11 juli 2017,
med motorsegelflygplanet SE-UJJ av
modellen ASW 27-18E, opererat av en
privatperson**

Diariennr L-78/17

2017-12-13

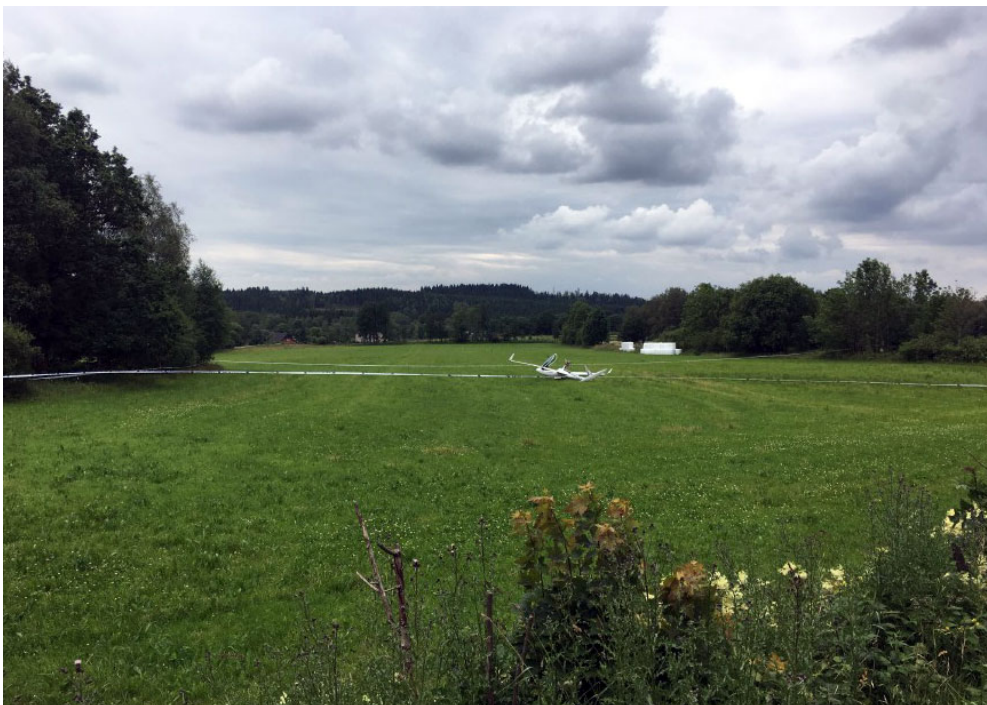
Vid landningen uppstod en studs. Under utrullningen insåg piloten att fältet, som slutade med en vägbank, inte skulle räcka och lade ner vänstervingen för att göra en s.k. groundloop⁶. När rotationen upphörde slog bakkroppen i marken och bröts av. Piloten, som var oskadd, kunde själv ta sig ur segelflygplanet.

Figur 1. Segelflygplanet SE-UJJ sett mot inflygningsriktningen. Foto: Henrik Svensson

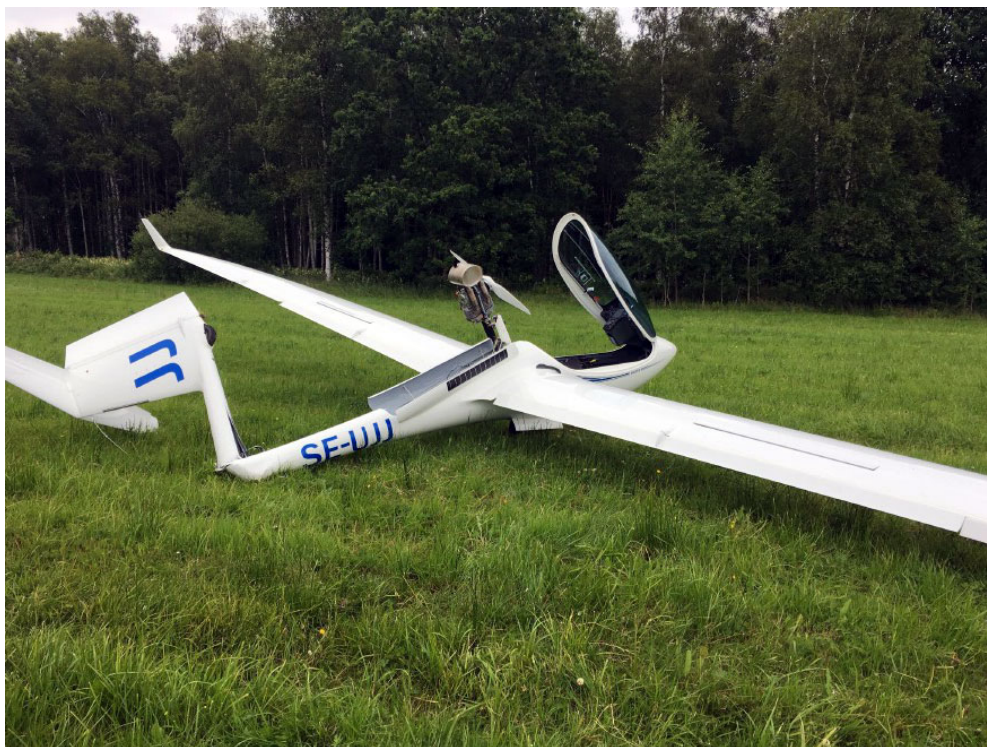
Figur 2. SE-UJJ efter olyckan med motor utfälld. Foto: Henrik Svensson

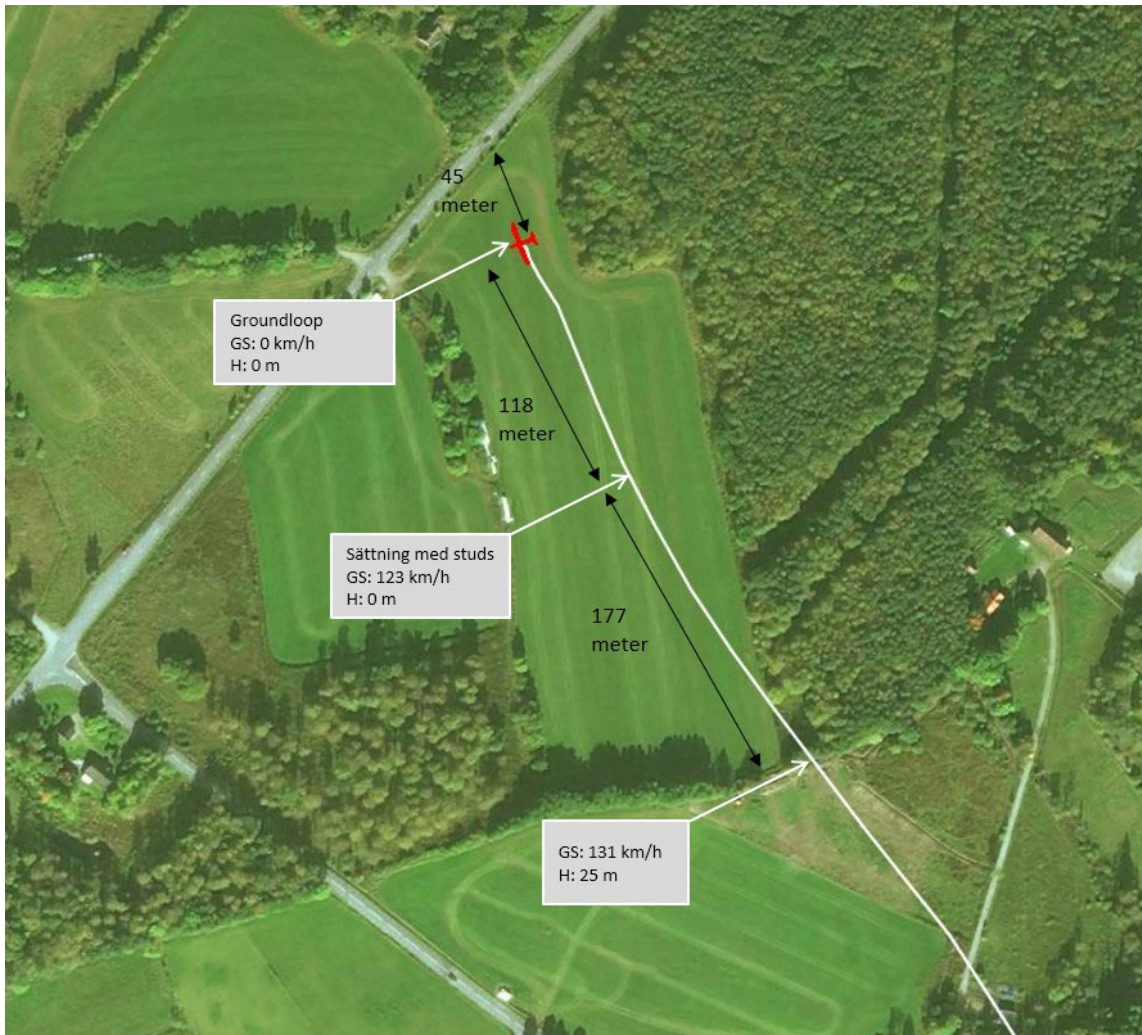
Data visar även att segelflygplanet passerade fältets början med hög fart, 131 km/timme, och på 25 meters höjd över marken. Den höga farten var sannolikt ett resultat av försöket att starta motorn som gjordes i slutet av baslinjen. Sättningen skedde 177 meter in på fältet, vilket ungefär motsvarar halva fältets längd. Farten över marken var vid sättningen 123 km/timme. Flygplanets kurs var vid landningen 323 grader.

Figur 3. Bild som visar inflygning och landning samt var segelflygplanet stannat (med loggdata som visar flygbanan som en vit linje samt uppgifter om *groundspeed* i km/timme och höjd över marken i meter). Foto: Google Earth TM.
