## *Slutrapport RL 2018:06*

**Olycka vid Vallentuna flygplats,  
Stockholms län den 7 juli 2017 med flyg-  
planet SE-FDE av modellen Piper  
PA-28-140, opererat av en privatperson.**

Diariernr L-76/17

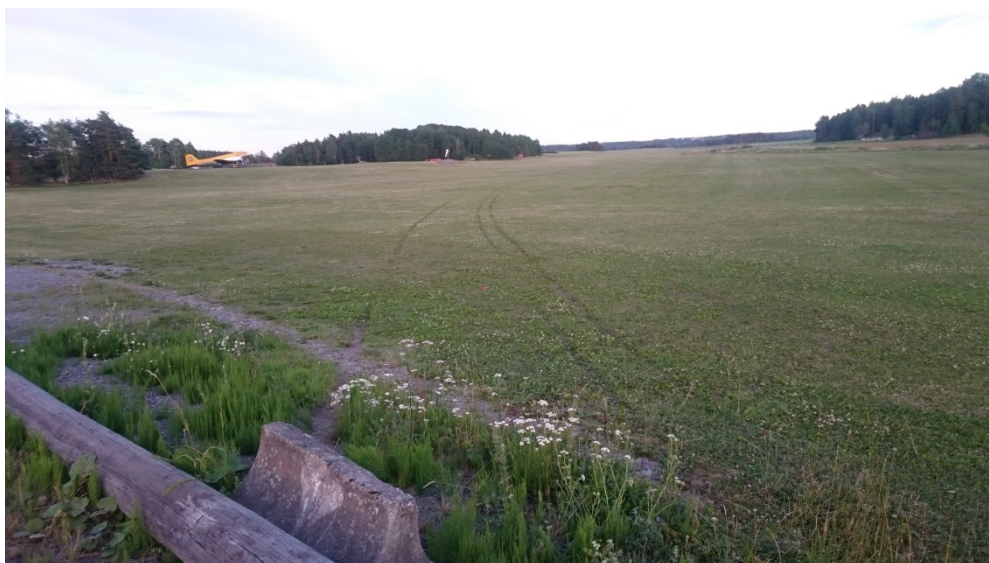
På den sista sträckan över stråket mot vägen fanns spår från en gir mot vänster. Strax före vägen fanns en betongkloss som uppvisade spår efter kontakt med flygplanet (se figur 2).

Figur 2. Bild tagen från olycksplatsen mot flygplanets färdriktning. Hjulspåren visar på en gir mot vänster.

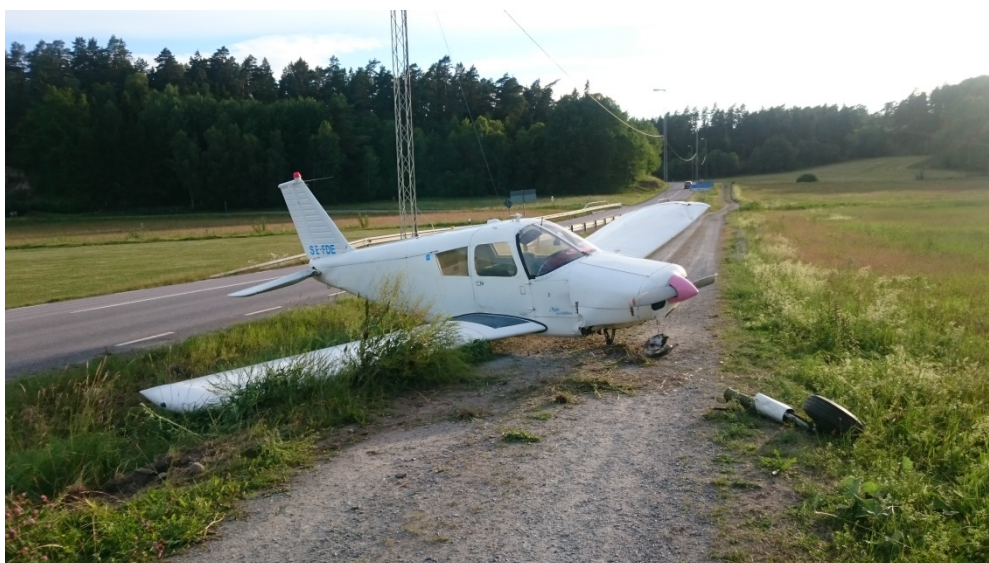
Figur 3 visar flygplanets slutliga position norr om länsväg 268.

Figur 3. Haveriplatsen.

Flygplanet fick betydande skador. Höger huvudlandställ var avbrutet och noslandstället hade omfattande skador. Flygplanet fick även strukturella skador på flygkroppen, vingarna och på stabilisatorn samt mindre skador på propellern.
