Slutrapport RL 2018:07

**Olycka på Säve flygplats, Västra
Götalands län, den 27 februari 2018 med
helikoptern SE-JPH av modellen R 44
Clipper I, opererad av Northern Air
Training i Göteborg AB.**

Diarienum L-18/18

2018-05-07

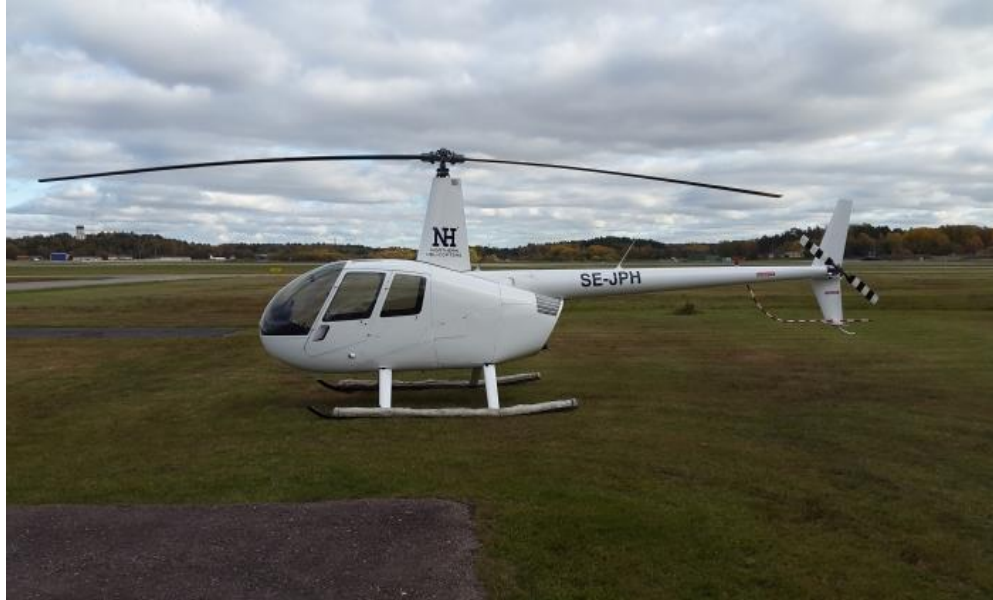
Figur 1. Den aktuella helikoptern. Foto: Magnus Emanuelsson.

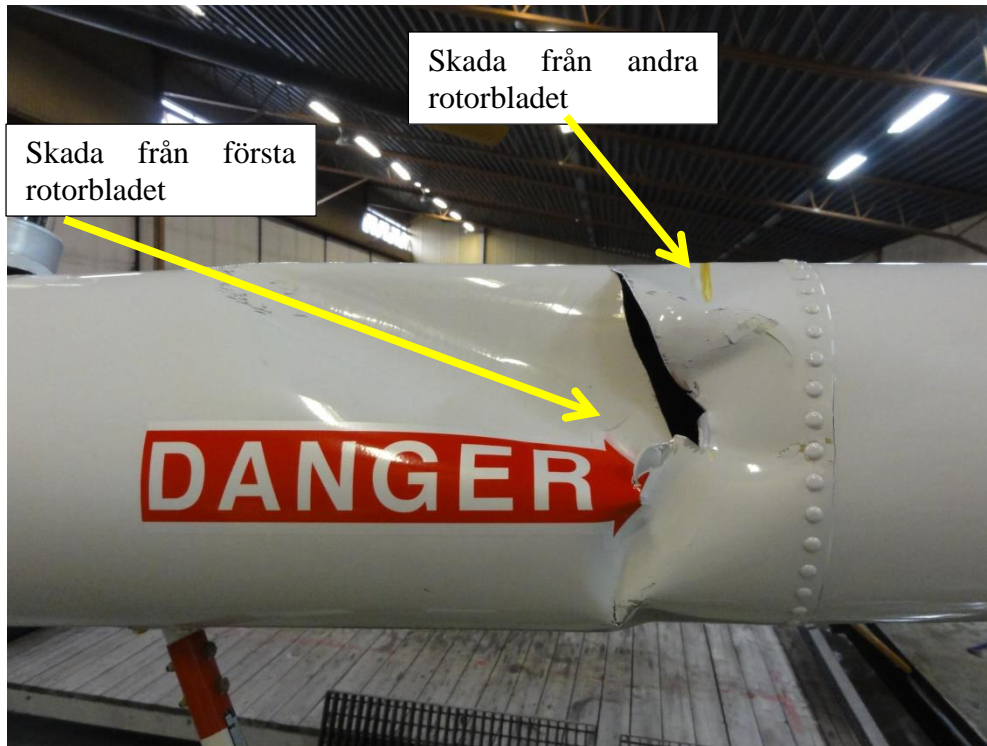
När eleven startat motorn på nytt och rotorn skulle kopplas in stannade motorn igen. Medan instruktören och eleven väntade på att kopplingen skulle återgå till fränkopplat läge, så att rotorbromsen fick användas, slog plötsligt huvudrotorns ena blad i stjärtbommen. Instruktören pressade reflexmässigt ned stigspaken för att försäkra sig om att den var i sitt nedersta läge, vilket den var, och centrerade styrspaken från ett läge längre bak. I samma ögonblick gjorde huvudrotorns andra rotorblad ett lättare islag i stjärtbommen. Därefter blev det inte fler islag innan rotorn stannade helt.

Figur 2. Skador på stjärtbommen.

Av intervjuerna har det framgått att stigspaken var i botten men att islagen upphörde när styrspaken fördes framåt. Det tyder på att styrspaken inte var centrerad då det första islaget inträffade. De dynamiska krafter som påverkar det framåtgående bladet förstärks av vinden framifrån och kan vid låga rotorvarvtal och en tillbakaförd styrspak få bladet att resa sig, s.k. ”blade sailing”. På den här typen av tvåbladig huvudrotor medför det att det bakåtgående rotorbladet sjunker på motsvarande sätt. De statiska stopp som finns på rotornavet och som ska förhindra skador av överdrivna s.k. flappningsvinklar på huvudrotorn kan inte kompensera för detta, vilket medför en risk för kontakt mellan rotorblad och stjärtbom vid dynamiska förlopp.

Olyckan orsakades sannolikt av att styrspakens position i förhållande till dess neutrala läge inte övervakades tillräckligt efter den avbrutna rotorstarten i kombination av relativt stark vind.
