Slutrapport RL 2014:13

Allvarligt tillbud vid Tving, Ronneby kontrollzon den 28 april 2011 mellan ett luffartyg av typen PA-28 och två stridsflygplan av typen JAS 39 Gripen.

Diariernr L-32/11

2014-09-08

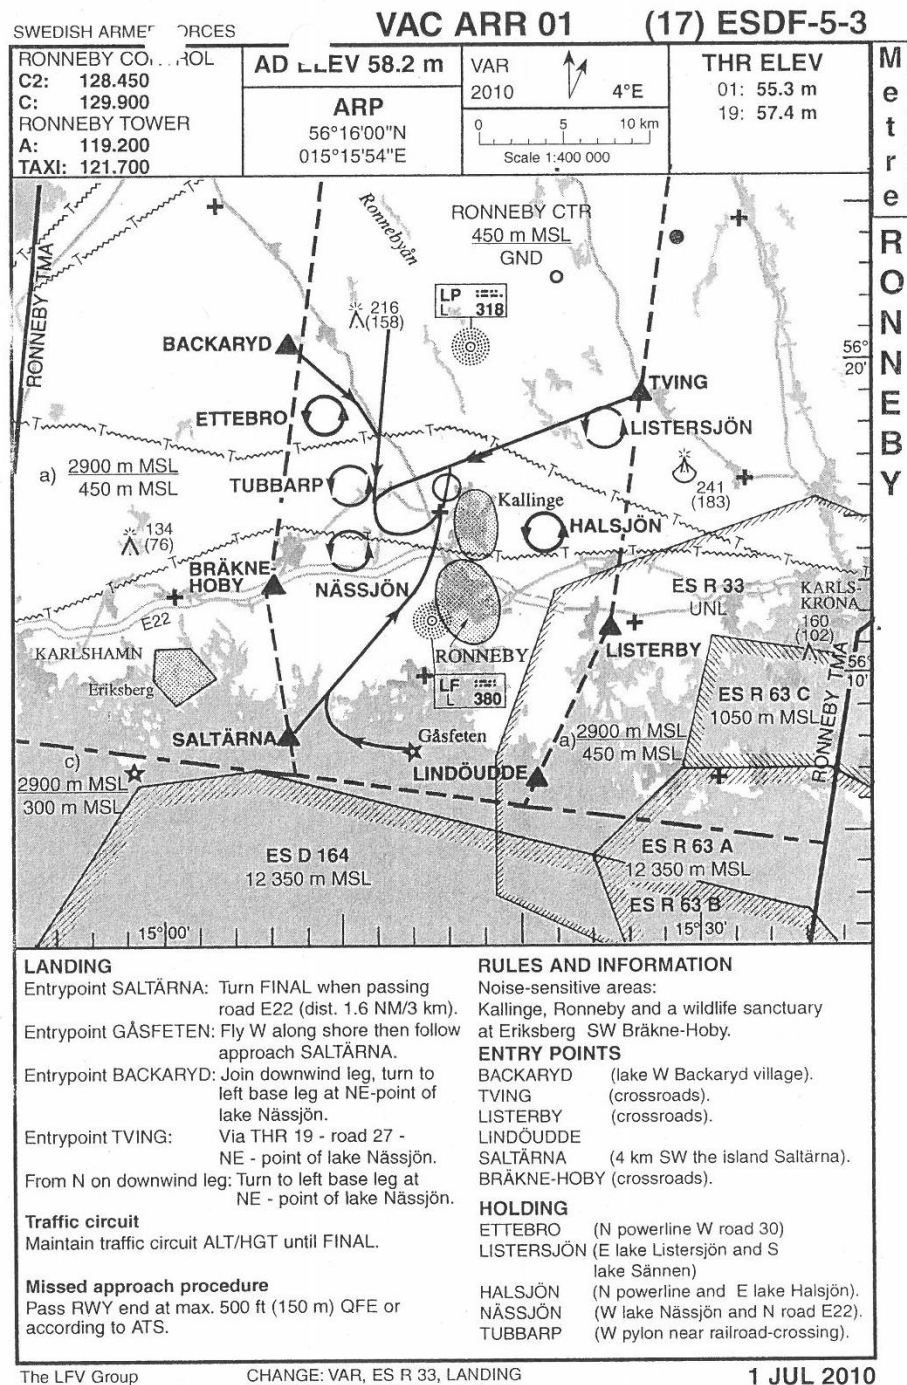
Figur 1. VAC kort för ankommande till bana 01.

För militär VFR-flygning vid en militär flygplats finns MIL AIP där VAC-kort återger militära in- och utflygningsrutter till banorna. Inflygningsvägarna beskrivs detaljerat geografiskt men beträffande höjd anges endast att trafikvarvshöjd ska bibehållas till insväng final. Civil luftfart är inte inkluderad i de angivna inflygningsvägarna. Se figur 1.
