## *Slutrapport RL 2014:15*

**Allvarligt tillbud vid Härkeberga den 12 oktober 2013 med flygplanet SE-FIO av typen SAAB MFI 15 och en flygskärm av typen Ozone Mojo.**

Diariernr L-145/13

2014-10-09

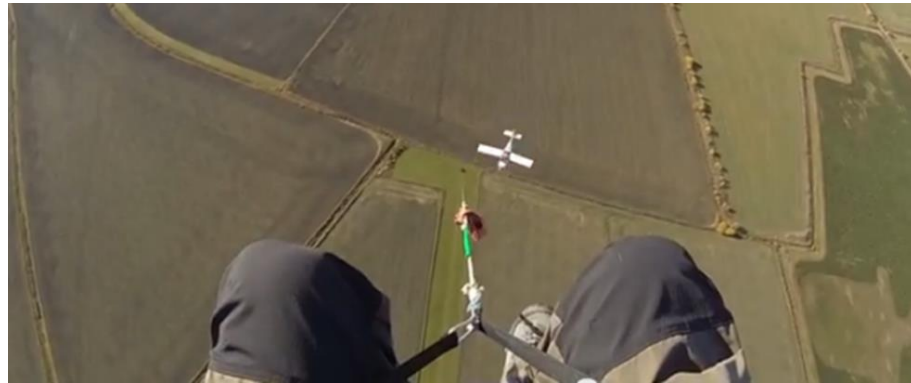
På 350 meters höjd, vilket motsvarar drygt 1 100 fot, och som var nära den tilltänkta höjden för losskoppling av linan, såg föraren av skärmen ett flygplan komma rakt emot honom på något lägre höjd. Flygplanet passerade några sekunder senare under skärmflygaren utan att kollidera. Föraren har uppgivit att det vertikala avståndet mellan honom och flygplanet var cirka 50 meter samt att det laterala avståndet till linan var mellan 1 och 3 meter.

Figur 2 visar en ögonblicksbild av händelsen tagen från den kamera som skärmflygaren hade monterad på sin hjälm.

Figur 2. Händelsen från skärmflygarens vy. Foto privat.

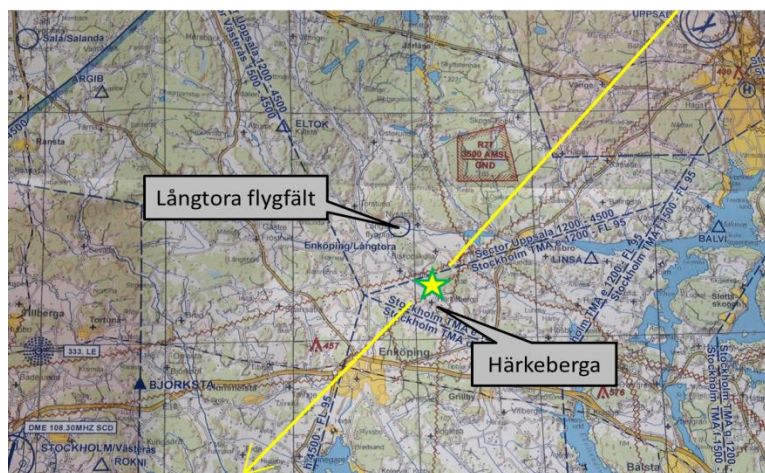
Figur 4 visar en karta för låghöjdsnavigering på vilken bl.a. Härkeberga och platsen för det inträffade finns utmarkerade. Den gula linjen visar flygplanets färdväg från Sundbro i nordost till Johannisberg i sydväst. Strax ovanför tillbudsplatsen finns Långtora flygfält markerat med en ring. Utmärkning av Härkeberga saknas på kartan.

Kartan, som är en VFR-karta utgiven av KSAB<sup>8</sup>, visar även luftrummens indelning samt dess avgränsningar lateralt och vertikalt. Vid platsen för händelsen, markerat med stjärna, kan noteras att det kontrollerade luftrummens undersida var 1 200 fot MSL, dvs. något högre än de höjder flygplanet och flygskärmen befann sig på. Luftrummet under 1 200 fot är ”fritt”, dvs. inga krav på klarering eller radiokommunikation finns.

Figur 4. Flygkarta (VFR Sthlm TMA) över Härkeberga med omnejd. Karta: KSAB.

På den karta som normalt används för VFR-flygning finns inte Härkeberga utmärkt som plats där vinschverksamhet förekommer. Med hänsyn till att skärmflygning är en verksamhet som ökar i omfattning måste detta betecknas som en flygsäkerhetsbrist.

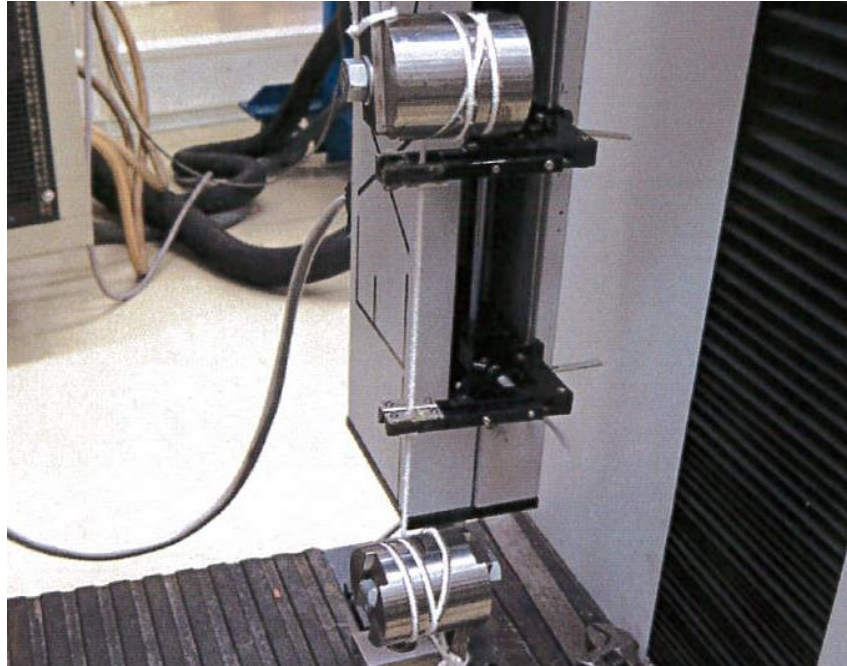
Figur 5. Provning av nylonlinan. Foto: Exova AB.

Vid provtillfället användes dragprovmaskin med extensometer, se figur 5, där brottlast och töjning registrerades vid 8 prov. Samtliga brott inträffade vid infästningen till rullarna. De värden som genomsnittligt erhöles avseende linans egenskaper har använts i simuleringsprogrammet.

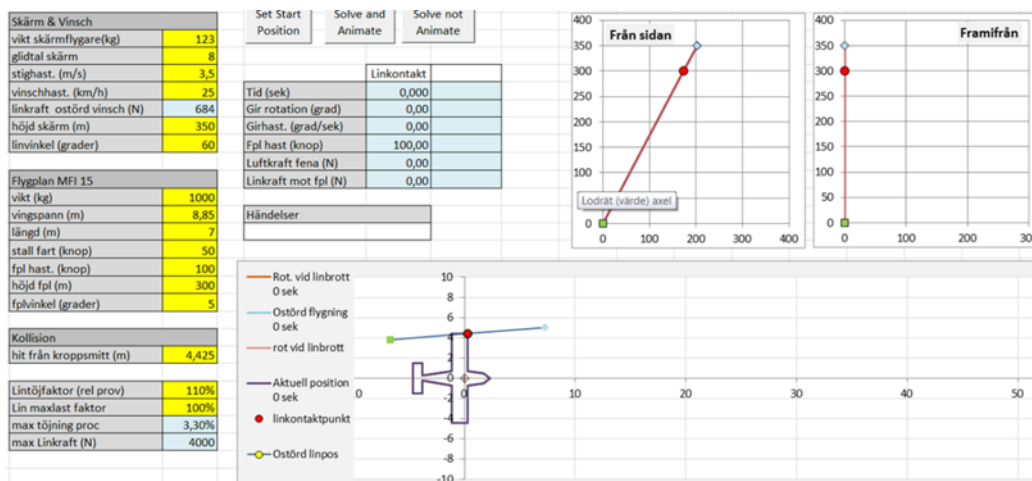
Figur 6 är en stillbild från det rörliga simuleringsprogrammet i vilken beräknade värden påvisar följderna. Bilden är från det ögonblick då flygplanets vinge träffar linan. Den röda punkten visar den antagna höjden på 300 meter för kollision med linan samt vid en linvinkel av 60 grader, sett från marken. I figurens vänstra spalt framgår de övriga värden som använts vid beräkningarna.

Figur 6. Simulering med bild då vingen träffar linan.

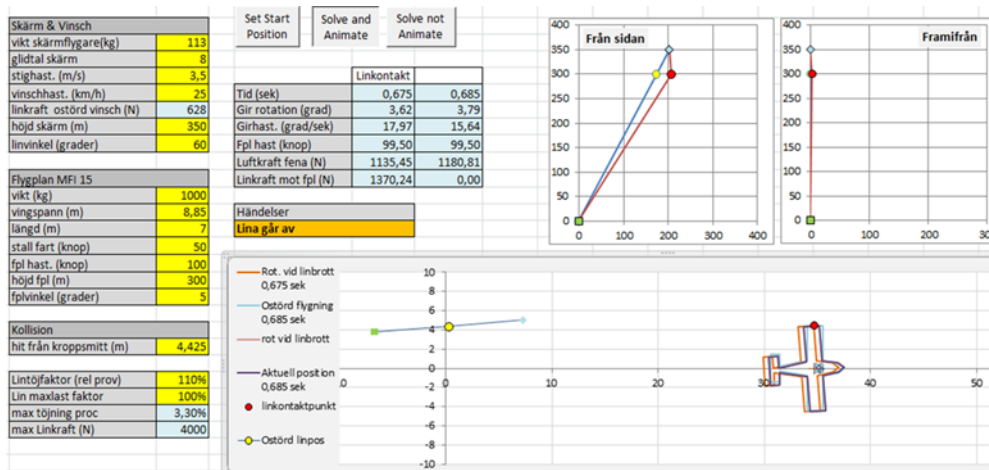
I figur 7 har flygplanet, efter kollision med linan, färdats ytterligare ett stycke. Som framgår av grafiken har flygplanet börjat gira, farten har reducerats marginellt, luftkrafter mot fenan har tilltagit, samt linkraft mot flygplanet har tillkommit med 1 370 Newton – motsvarande en kraft av cirka 140 kg.

Samtliga dessa faktorer verkar i teorin för ett mer ogynnsamt läge för flygplanet. Efter ca 0,7 sekunder har kursen ändrats med knappt fyra grader, farten har reducerats försumbart och linan brister med följden att flygplanet girar tillbaka.

Figuren kan jämföras med flygplanets position och värden från figur 6. I modellen övergår flygplanet från att ha varit blått till orange i samma ögonblick som linan går av.

Figur 7. Simulering med bild ca 0,7 sekunder efter kollisionen med linan.

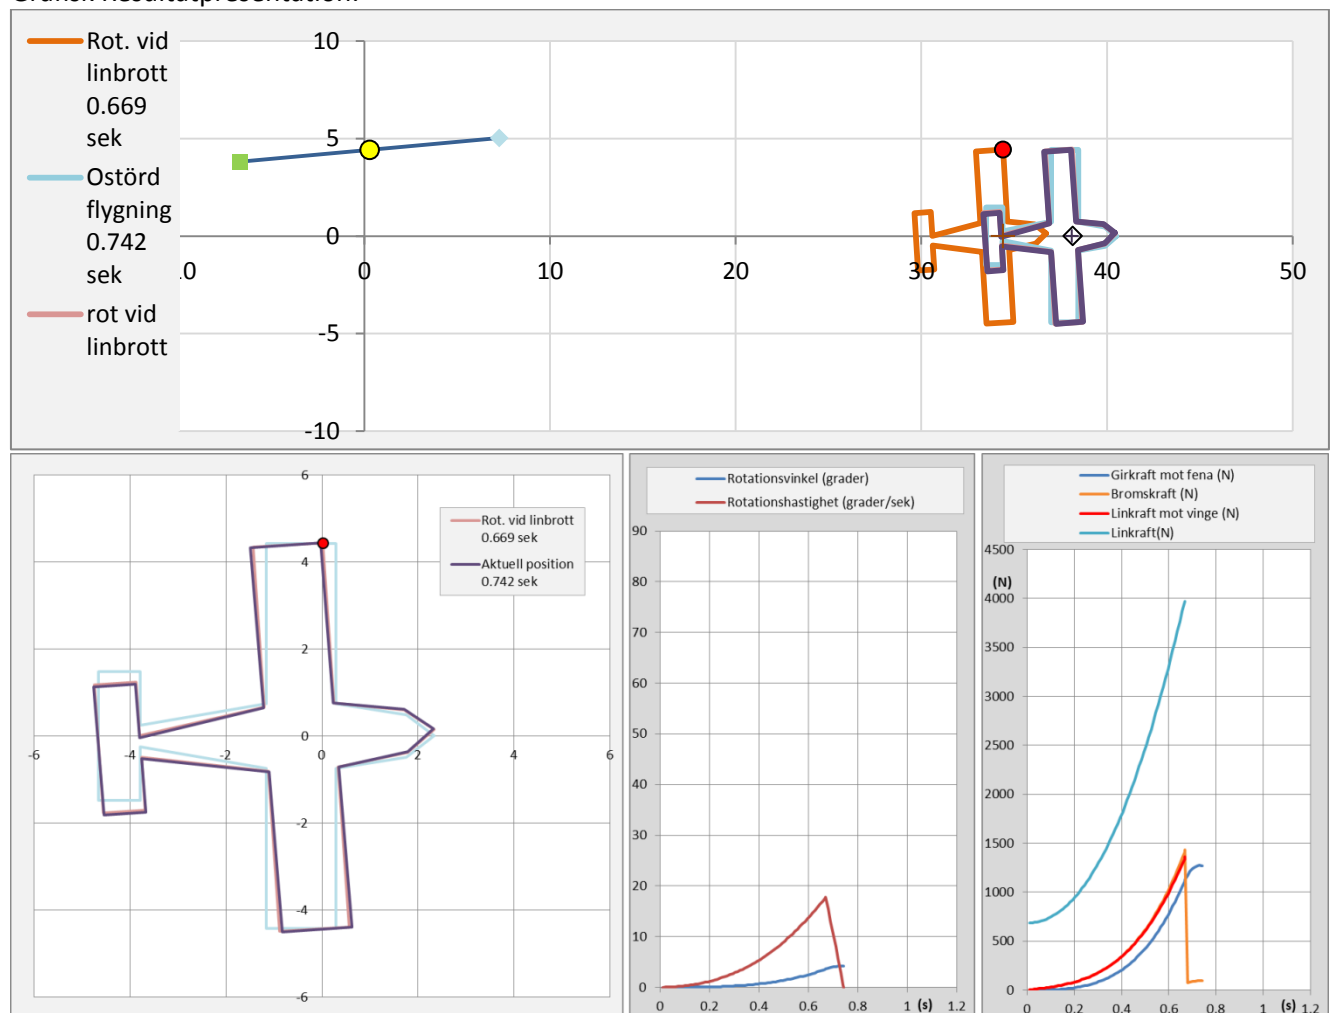
Samtliga simuleringar har visat att linan går av och att flygplanet inte hamnar i ett okontrollerat läge.
