Slutrapport RM 2016:02

Allvarligt tillbud till kollision den 5 maj 2015 mellan ett svenskt och ett norskt stridsflygplan under en gemensam övning vid Försvarmaktens flygflottilj F21/Kallax, Norrbottens län.

Diariennr M-5/15

2016-11-14

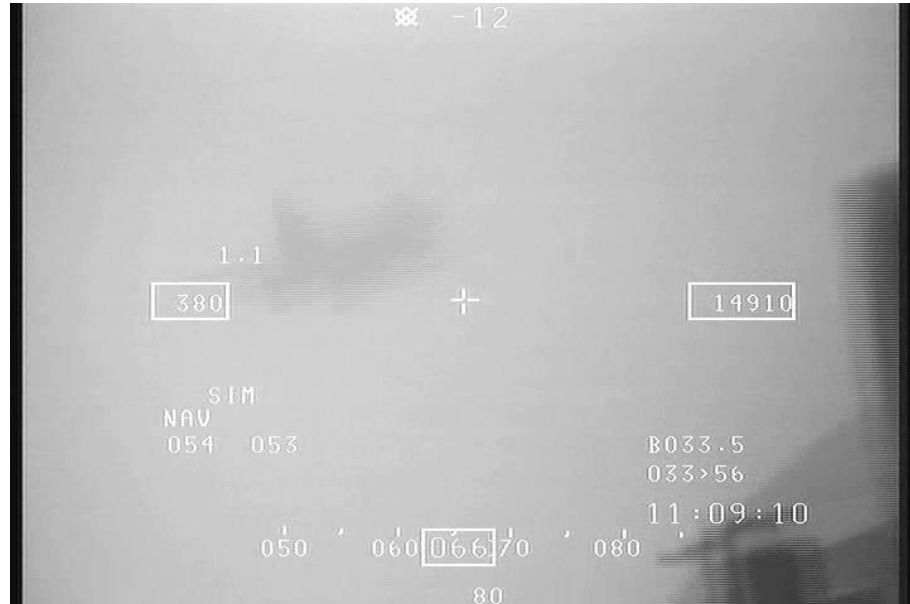
Figur 1. Bild från den norska pilotens hjälmsikte¹⁵ visar JAS 39 som en grå skugga. De mörka delarna i bildens högra sida är delar av inredningen i det norska flygplanet. Foto: Norska Flygvapnet.

Utredningen har visat att det de facto inträffade två nära passager mellan flygplanen, se avsnitt 1.13, men att bara den senare observerades av roteettan. Rotetvåan var inte medveten om någon av passagera innan ”near miss” rapporterades av roteettan.

Det observerade tillbudet inträffade kl. 13.09.10 UTC, i position 65° 25 765’N, 020° 42 779’E, 14 910 fot över havsytans nivå. Den tid under vilken det angivna avståndet på 2,0 M var underskridet uppgick till ungefär 2 minuter.

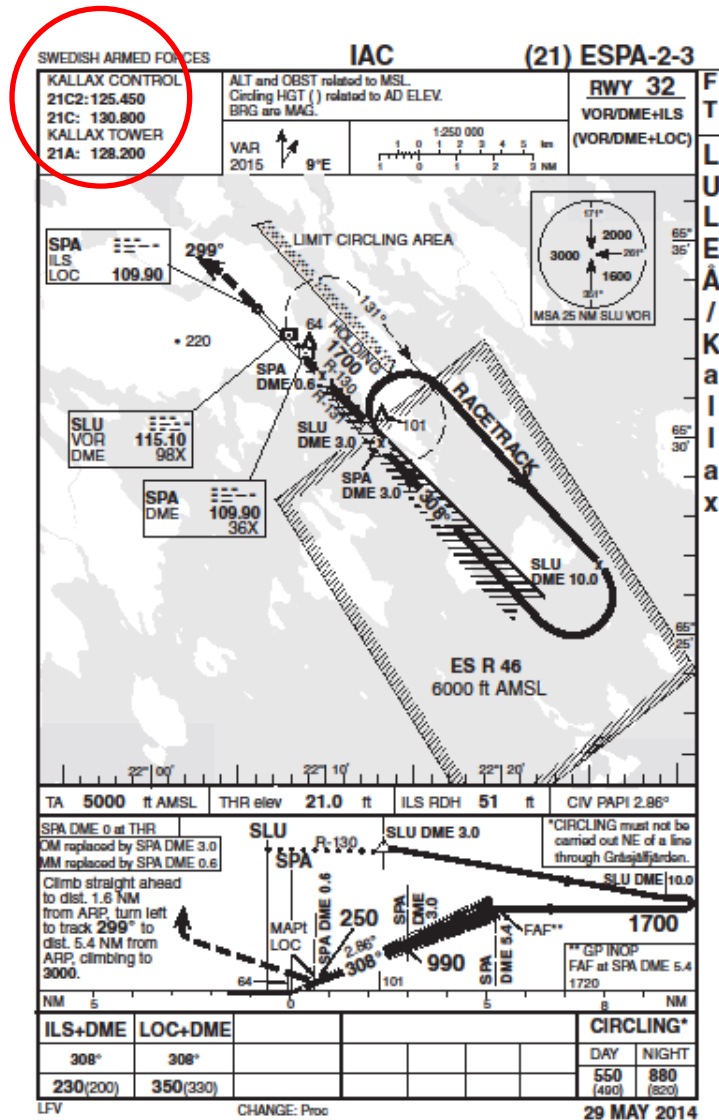
Flygplatsen hade status enligt AIP²² Sverige. Nedan visas IAC²³-kort för Kallax RWY²⁴ 32 där frekvensen för ”Charlie Two,” 21C2: 125,450, framgår i det övre vänstra hörnet. IAC-kort återfinns även i In Flight Guide för F21.

Figur 4. Ett exempel på hur frekvensen presenteras i IAC ESPA RWY 32 (se röd ring).
