Slutrapport RM 2018:02

Allvarligt tillbud på Luleå/Kallax flygplats den 8 juni 2017 med ett militärt skolflygplan av modellen SK 60A, opererat av Försvarsmakten.

Diariern M-15/17

2018-02-28

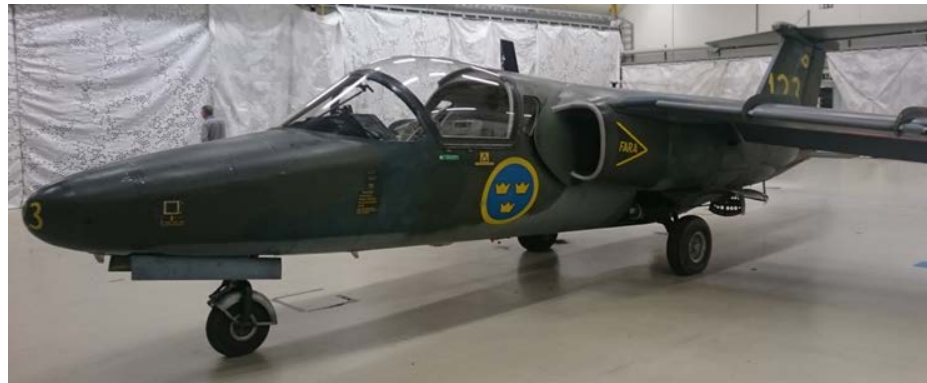
Figur 2. Det aktuella flygplanet i hangar efter bärgning.

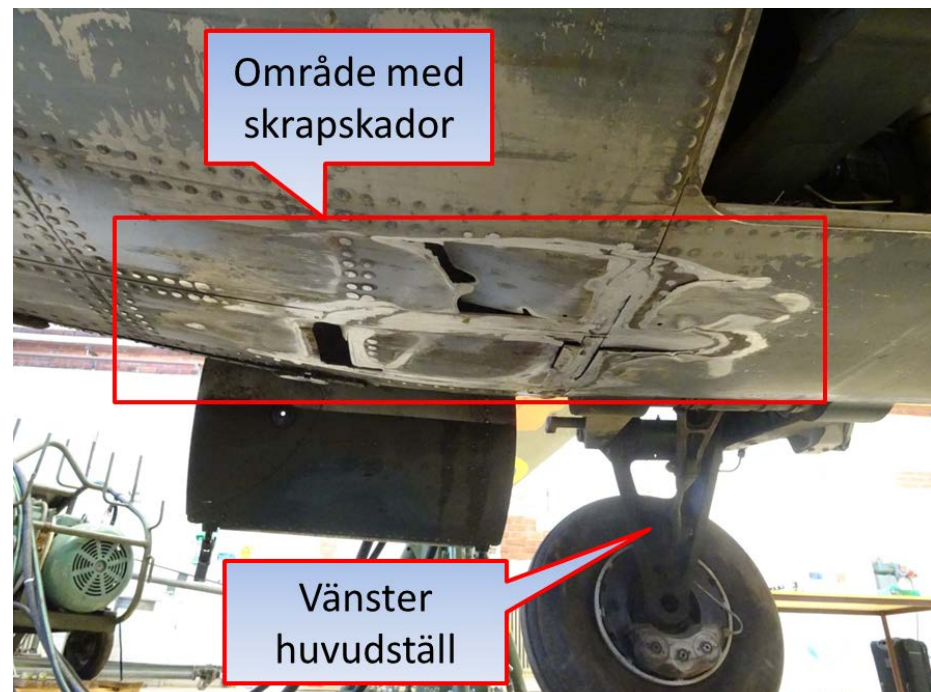
Skadorna på luftfartyget var begränsade. Undersidan av flygkroppen fick omfattande skrapskador, mellan och strax bakom huvudställen (se figur 3). Höger vingspets samt fenan under stjärtpartiet fick skrapskador. Vänster och höger huvudställslucka uppvisade skrapskador på den sida som vetter nedåt vid infällt läge (se figur 5 och 6).

Figur 3. Bilden visar skrapskador på undersidan av flygkroppen, mellan och strax bakom landställen.

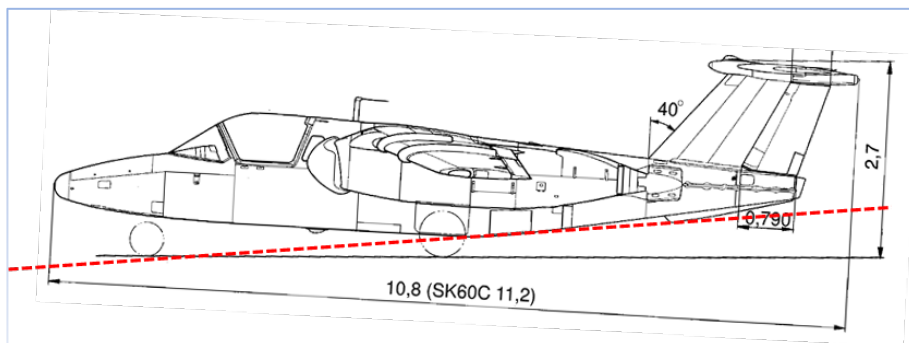
Figur 4. Röd streckad linje visar alternativ kontaktpunkt om flygplanet landar med landningsställen infällda.

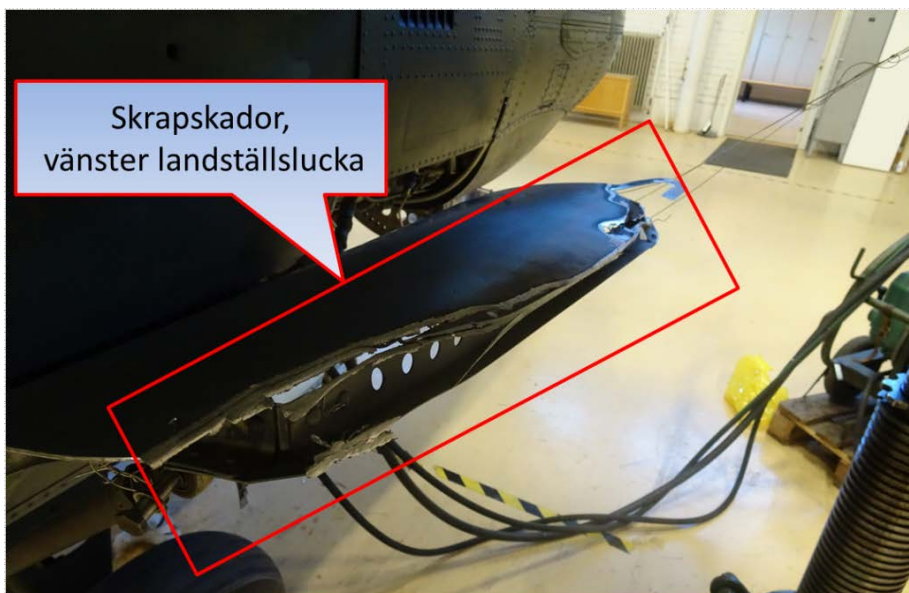
Figur 5. Vänster landställslucka med skrapmärken på luckans ovansida, vid utfällt läge.

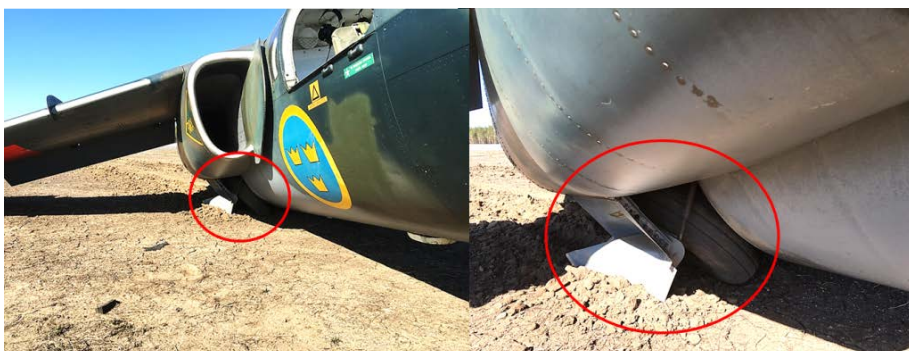
I slutskedet av utrullningen kom planet att gira av åt höger med vänster huvud- och nosställ fullt utfällda och låsta. Höger huvudställ var endast delvis utfällt utan att vara låst.

I samband med bärgning lyftes höger vinge något varvid även höger huvudställ åkte ut och kunde låsas i utfällt läge.

Figur 6. Flygplanet i den slutliga positionen efter avåkningen. Höger huvudstäl är delvis utfällt.

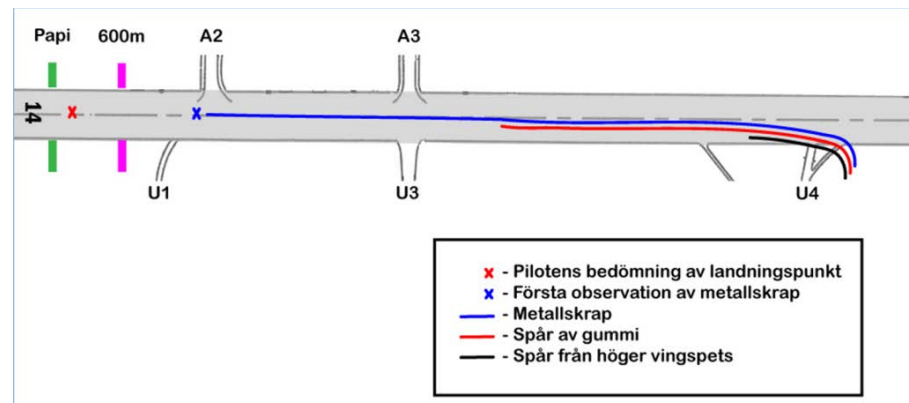
De första observationerna av metallskrap som kunde härröra från händelsen fanns på centerlinjen av landningsbana 14, ungefär 98 meter efter 600-metersskärmen. Antikollisionsljus och en antenn skjövades av och låg kvar på banan ungefär 100–150 meter från första synliga islag av flygkroppen. Den yttre delen av höger huvudställslucka låg kvar på banan strax efter länken U4.

Figur 11. Skiss av dokumenterade synliga spår på banan.

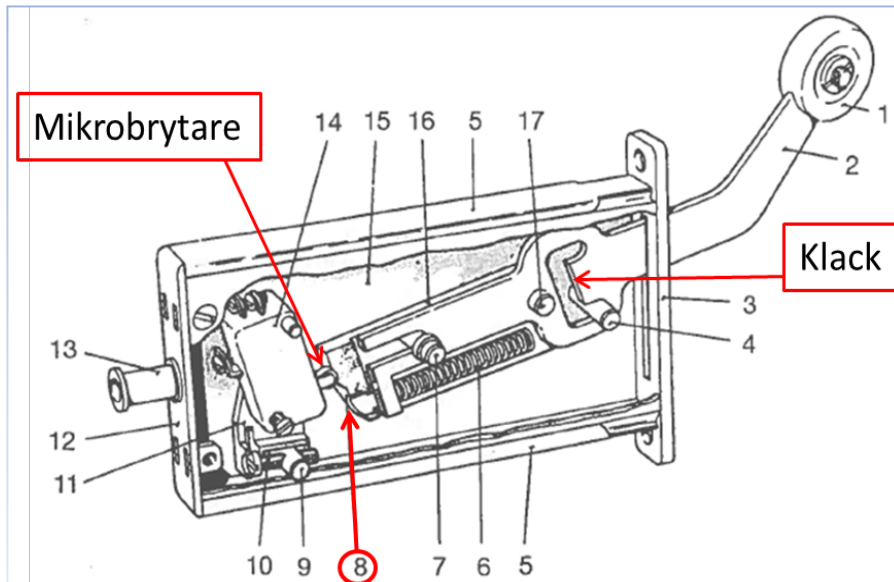
Landställsindikeringen i kabinen fungerade utan några avvikelser. Däremot observerades det att om man förde reglaget mot utfällt läge, aktiverades mikroströmbrytaren (14) av kammern (8), (se figur 12) när reglaget var halvvägs till utfällt läge. I detta mellanläge kunde reglaget

släppas och stannade då kvar i denna position. Landställen aktiverades och fälldes ut och låstes i utfällt läge, landställsindikeringen indikerade ute och låsta.

Figur 12. Skiss av landställsreglage i genomsnitt. Till höger i bilden pekar pilen på den plana klacken där reglaget kan stanna kvar i ett mellanläge. Till vänster i bilden pekar pilen på mikroströmbrytaren som kammen (8) påverkar när reglaget passerar mellanläget.

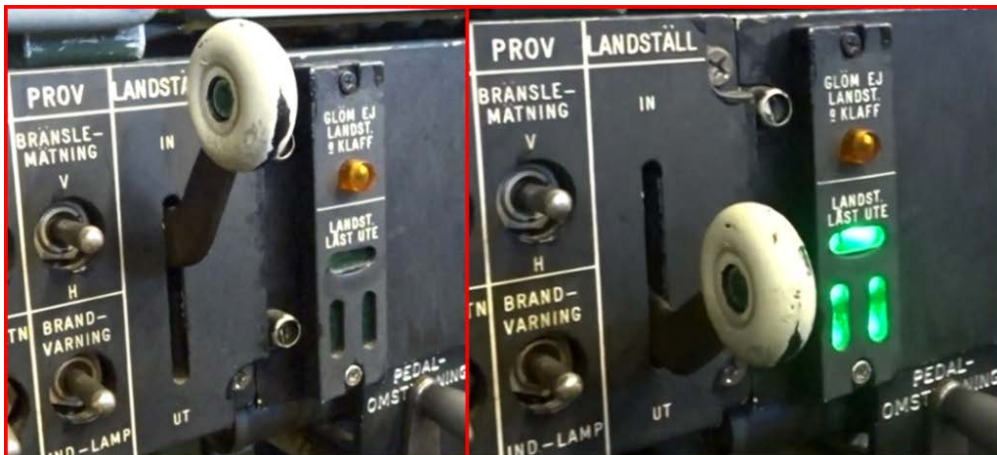
Figur 13. Vänster bild visar landställsspak i låst infällt läge och indikeringen visar landställen inne och låst. Bilden till höger visar landställsspak i låst utfällt läge och indikeringen visar att landställen är ute och låsta.

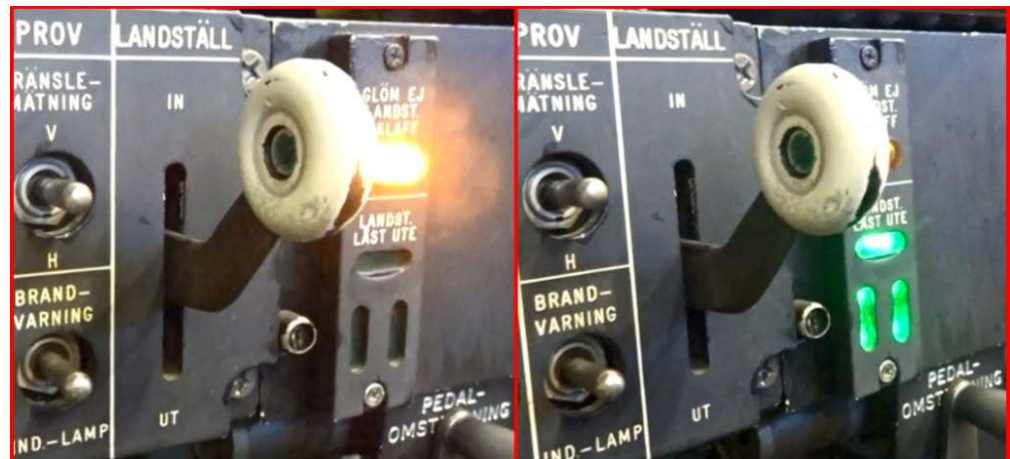
Genom att flytta reglaget upp eller ner några millimeter i mellanläget påverkades mikroströmbrytaren varvid manöverventilen för landställskretsen aktiverades och landställen fälldes in respektive ut (se figur 13 och 14).

Figur 14. Vänster bild visar landställsreglaget i mellanläget utan att vara låst, landställerna infällda. Den gula lampan blinkar och indikerar att klaffarna är utfällda men inte landstället. Höger bild visar landställsreglaget i mellanläget utan att vara låst, de gröna lamporna indikerar att landställerna är ute och låsta.

- Säkerställa att enhetliga rutiner lärs ut och tillämpas avseende kontroll av landställsreglaget.
- Utvärdera och vid behov utveckla återinflygningsproceduren efter ett längre flygtidsuppehåll.
