# **Rapport final de la Commission fédérale d'enquête sur les accidents d'aviation**

de l'avion Piper PA-28 RT-201 HB-PDN

survenu le 28 mai 1981

à Lausanne-Vidy/VD

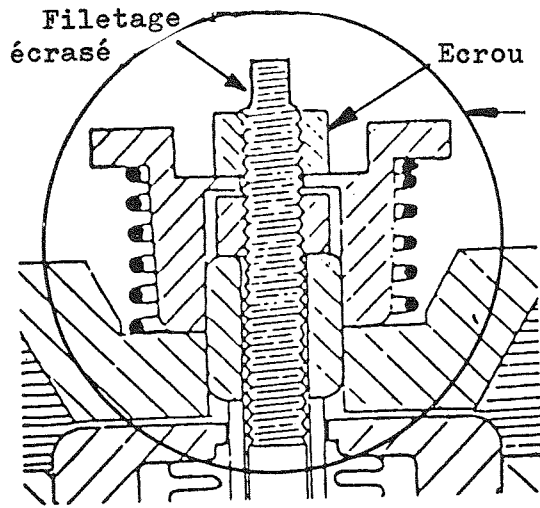
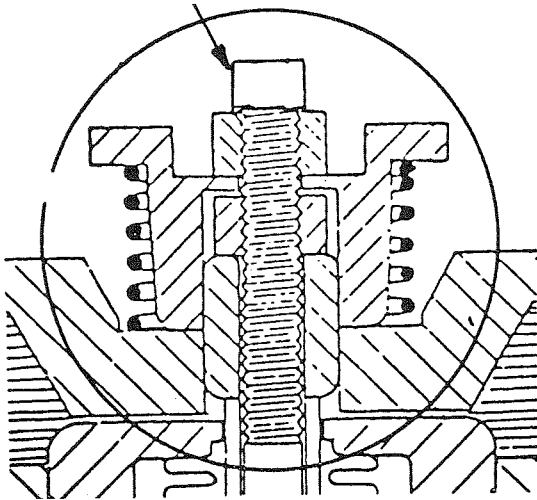
Service-Bulletin Bendix RS 68/2 effectué correctement

Vue tournée de 90°

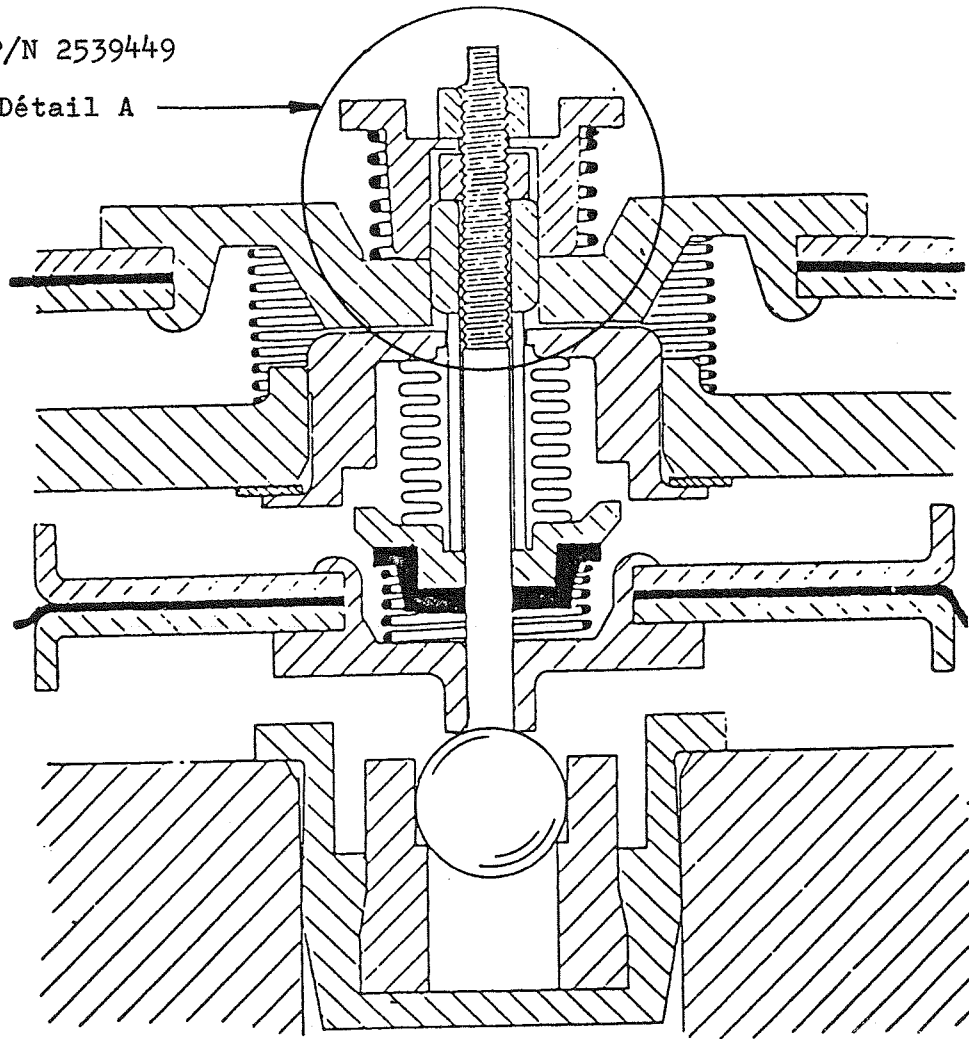
- Sur les lieux de l'accident, le Service du feu a retiré des réservoirs de l'avion environ 140 litres d'essence.
- Le moteur a fait l'objet d'un essai dans l'état où il se trouvait après l'accident. Son lancement a été difficile, sa marche irrégulière à bas régime, sans puissance notable, avec des ratés et de fortes vibrations; il s'est arrêté après quelques secondes. Plusieurs essais ont donné un résultat similaire. Sous le contrôle de l'enquêteur, le mécanicien chargé de l'entretien de l'avion a déplombé et enlevé le bouchon du Servo Fuel Injector. Au cours de l'opération, le ressort de rappel de la membrane et la cuvette d'appui sont tombés (annexe 2).

2. La panne de moteur est due à une défectuosité du régulateur d'injection. L'absence de l'écrou de retenue du ressort a mis hors fonction le régulateur, qui ne laissait passer plus qu'un faible filet d'essence, d'où la perte de puissance.

3. L'enquête n'a pas permis d'établir comment et quand l'écrou s'est desserré et a quitté le filetage. Une expertise confiée à une maison allemande conclut qu'il a été oublié lors de l'exécution du Service Bulletin RS 68, la membrane et le siège n'étant solidaires que par le frottement du filet dans l'alésage du siège (annexe 2). Il s'agit là d'une hypothèse sujette à discussion. Il convient en effet de relever que le moteur a tourné en donnant satisfaction pendant 428 heures depuis l'exécution de ce Service Bulletin.

Après l'accident:

Ni le ressort ni son siège ne sont plus solidaires de la membrane

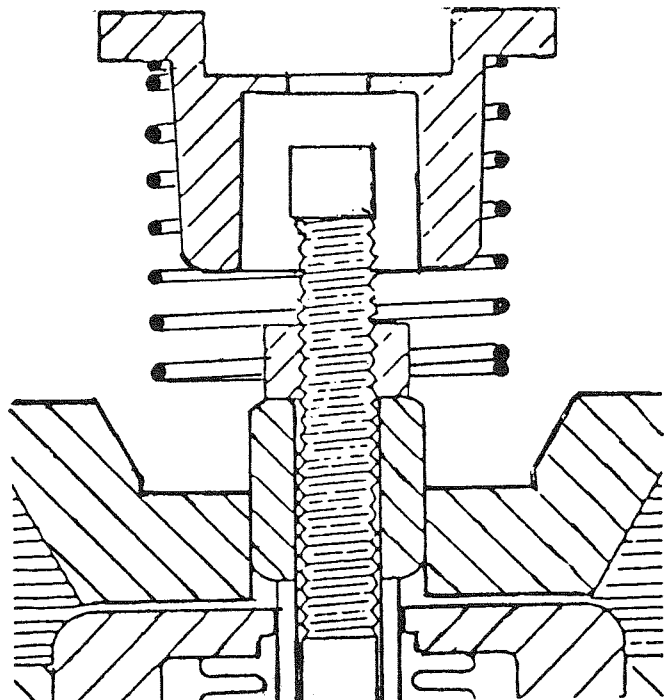
- L'écrou de retenue du siège du ressort (PN 2539449) n'a pas été retrouvé.
- Altitudes et distances:

Erou à l'échelle 1 : 1
