R A P P O R T F I N A L

concernant l'accident de l'avion Beech E55 HB-GPA

survenu le 28 octobre 1984

à la Commune de Diémoz/France

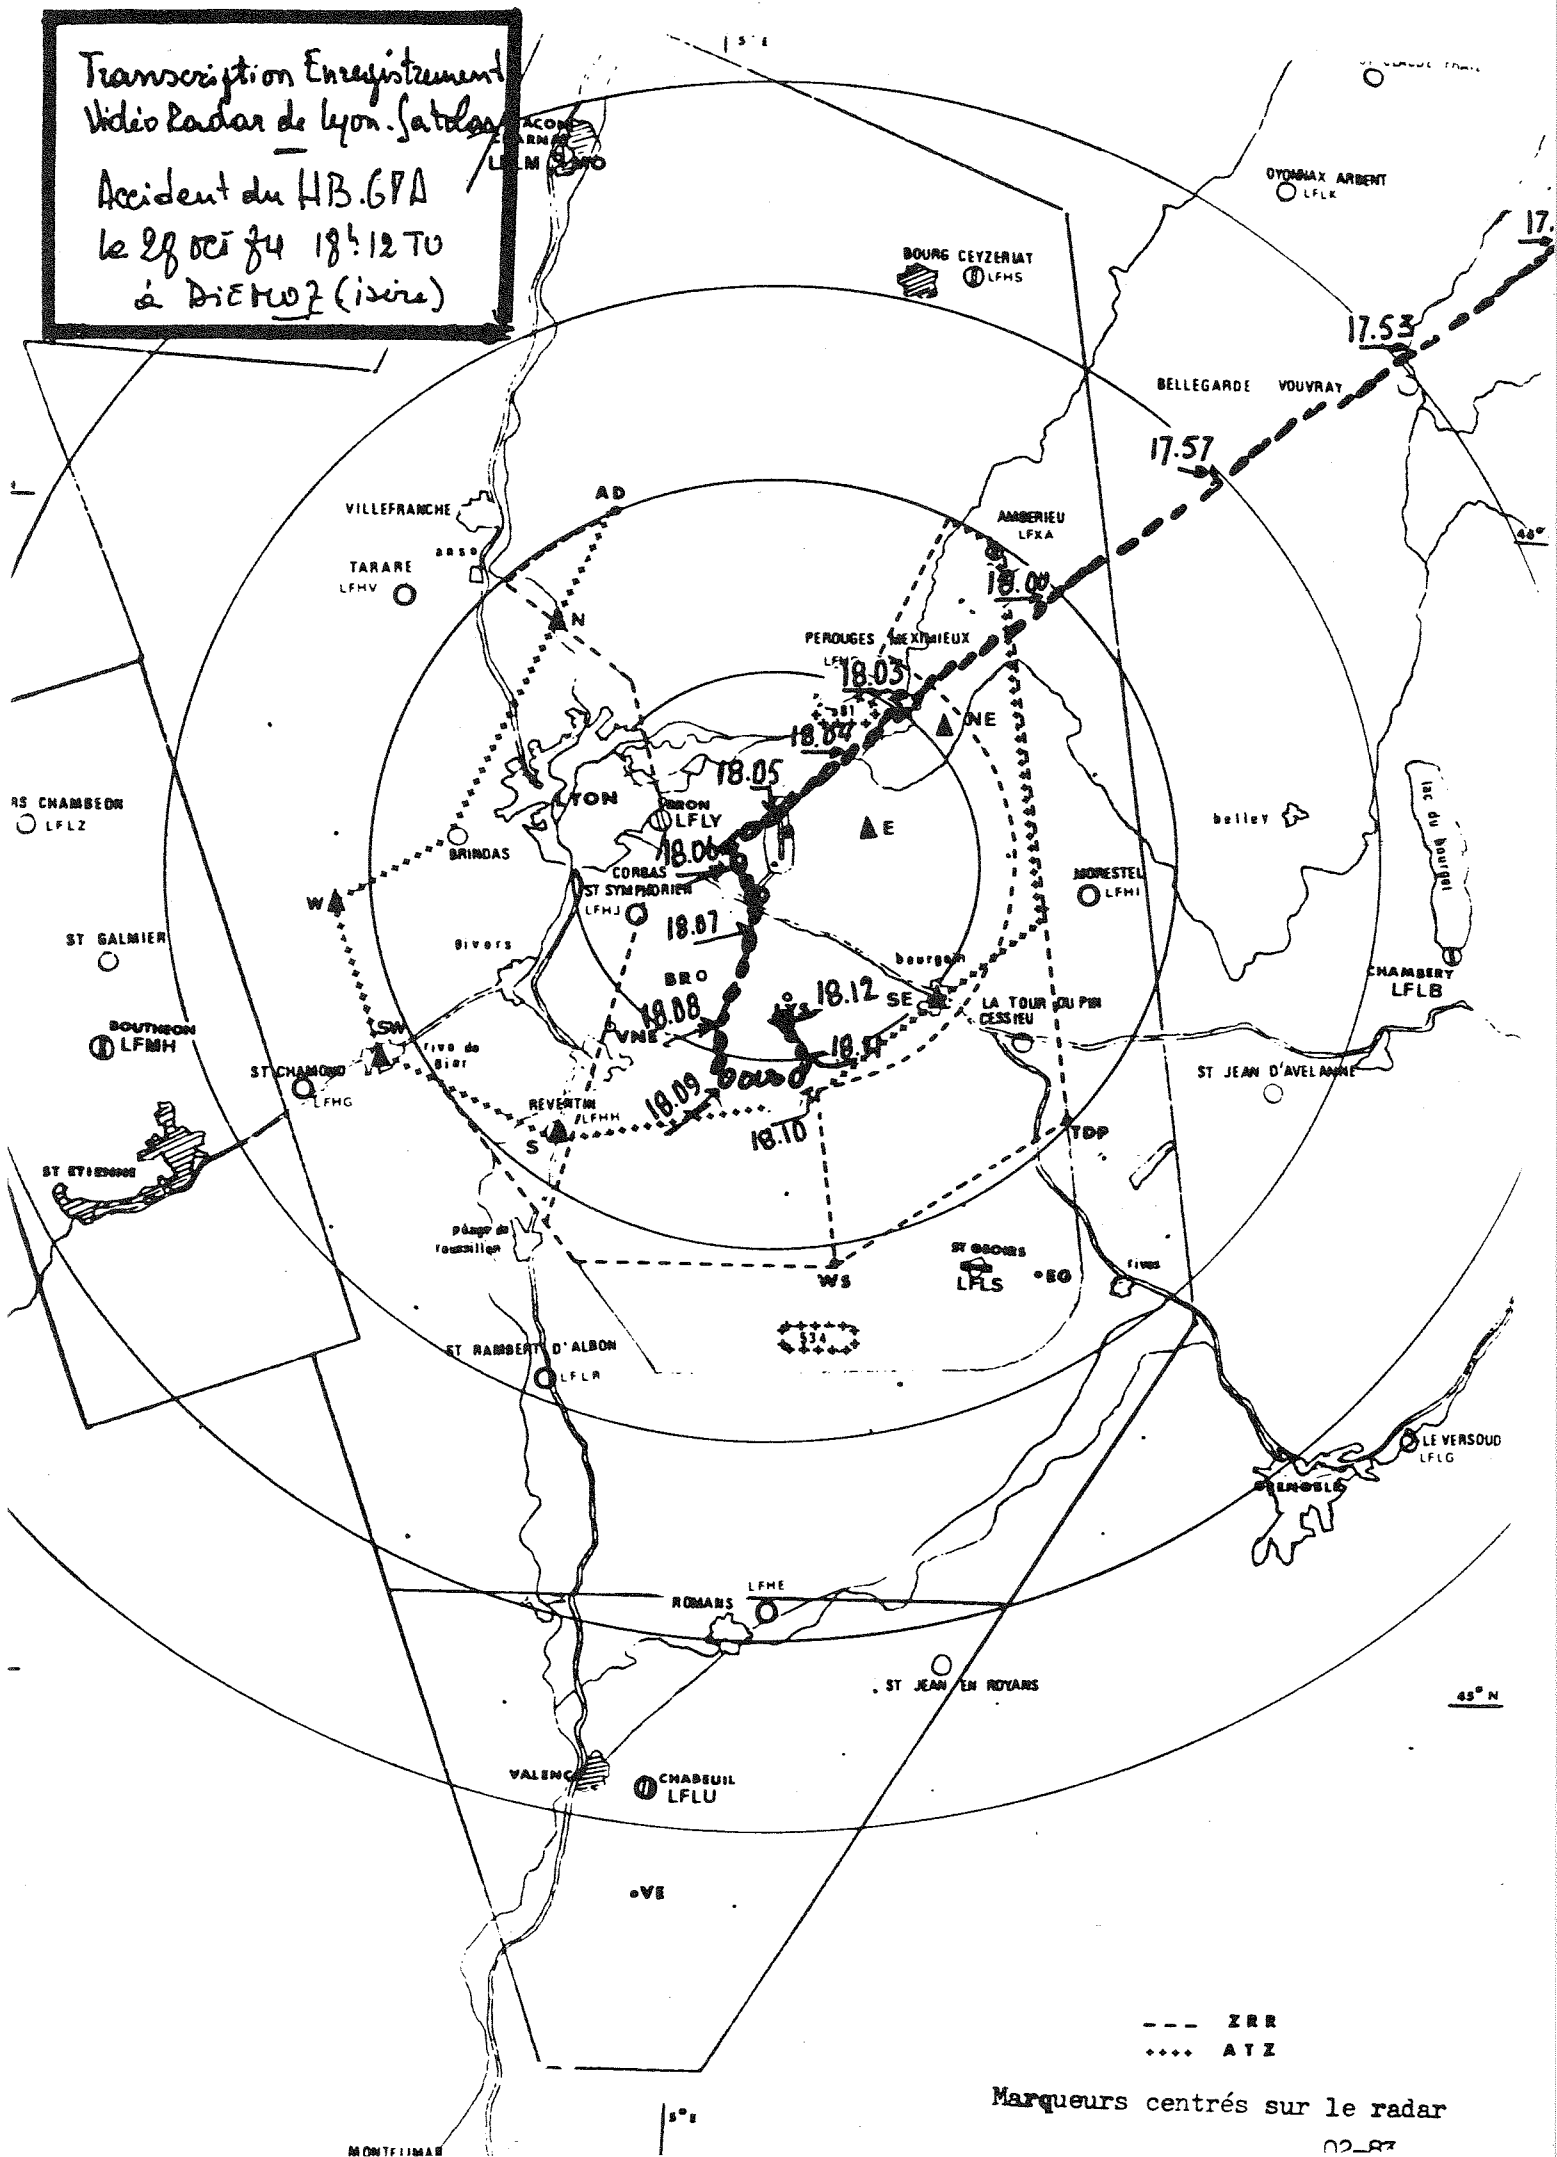
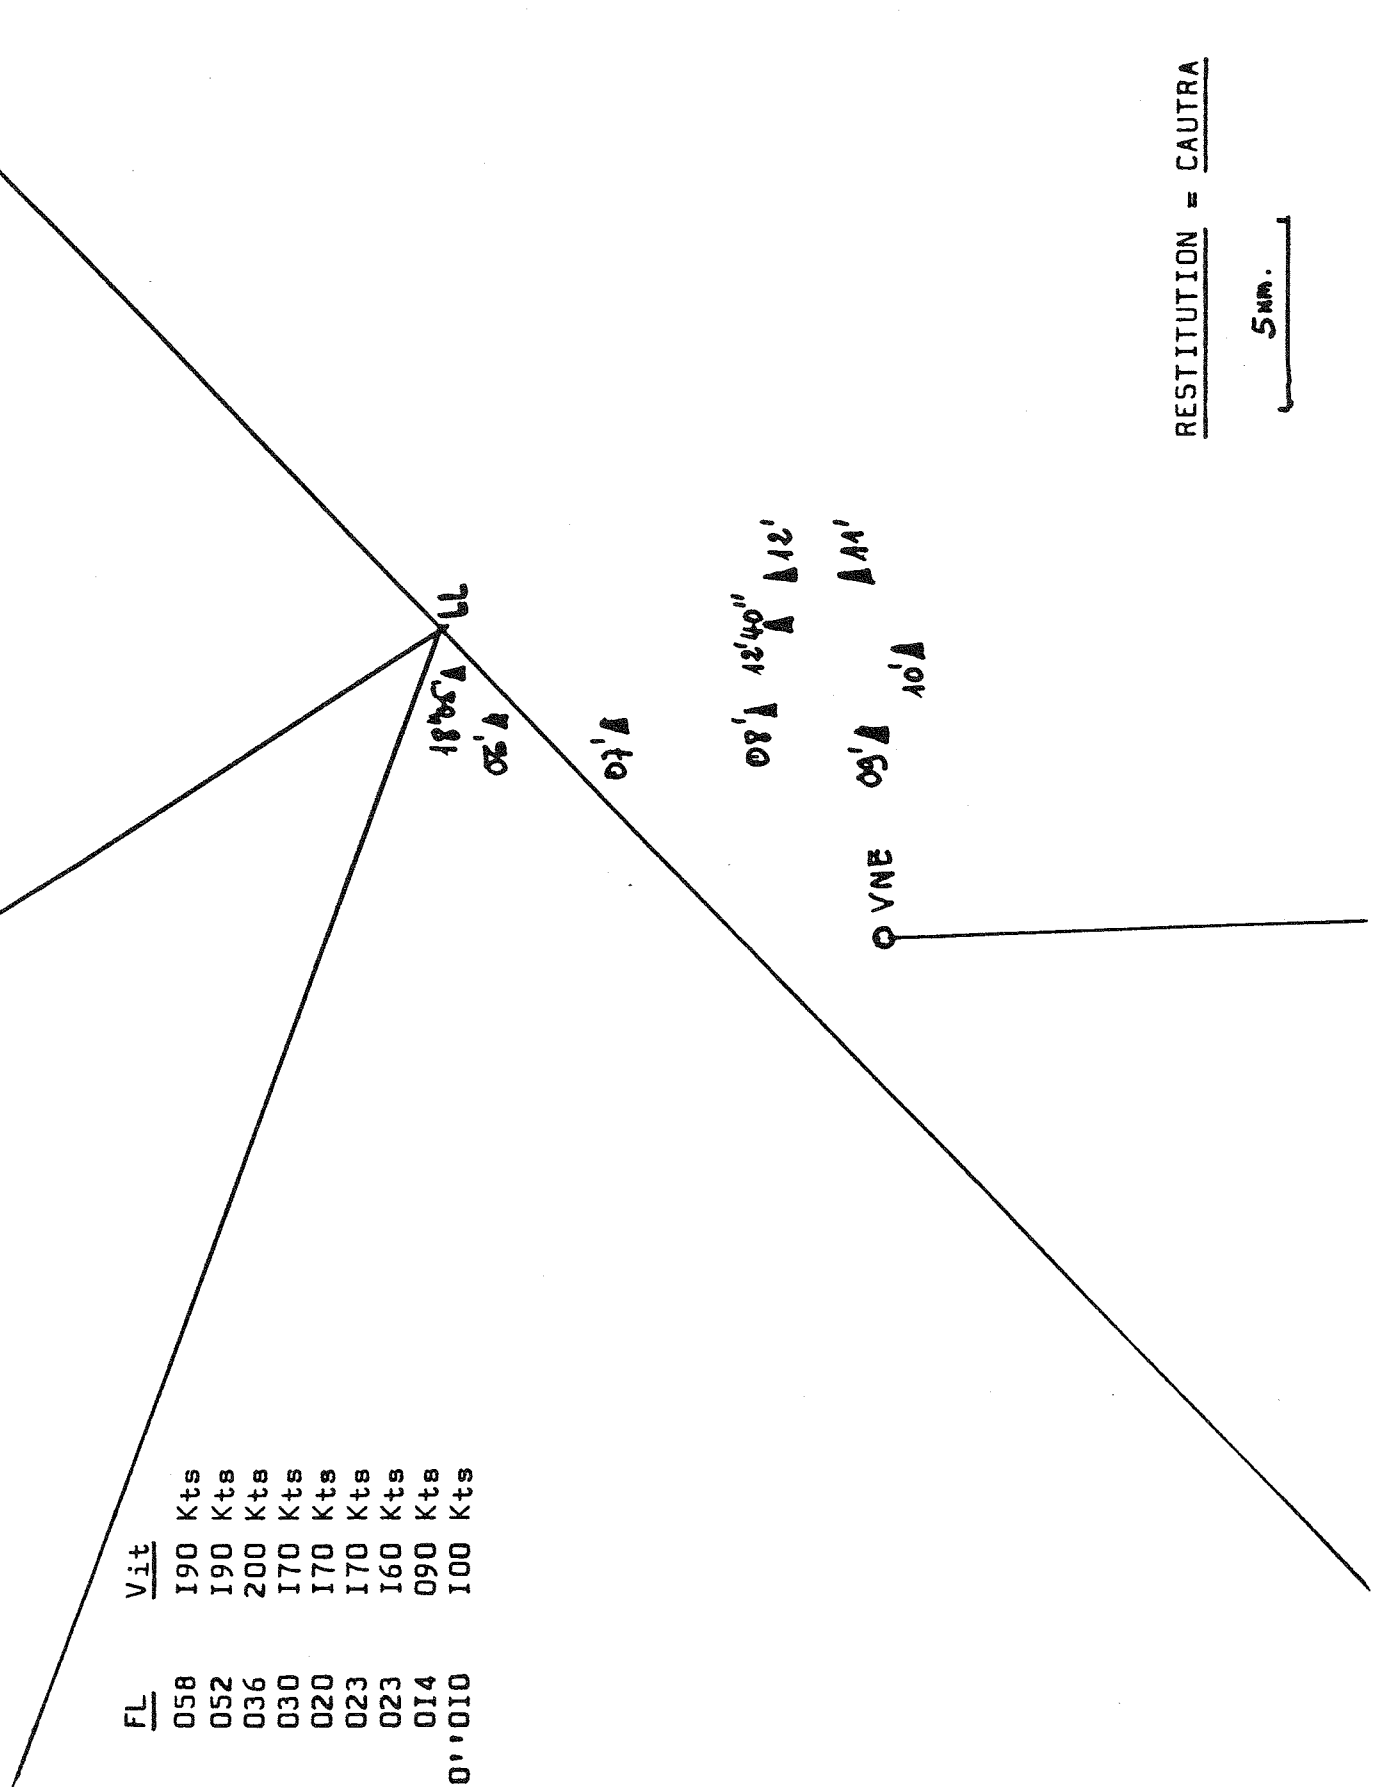
Transcription Enregistrement
 Vidéo Radar de Lyon. Satélite
 Accident du HB.GPA
 le 28 oct 84 18:12 TU
 à DiEMOZ (isère)

On remarque qu'entre 18h.08 et 18h.09, le pilote effectue un virage à gauche pour rejoindre l'ILS. Peu après y être arrivé, il entame un virage à gauche beaucoup plus serré que le premier, puis disparaît de l'écran radar.

La position des points d'impact avec les arbres et le sol confirme que l'appareil a viré de plus de 270° en virage serré.

On voit donc que l'appareil n'a pas respecté les altitudes prescrites, qu'il est passé sous l'altitude d'interception du glide (2800 ft) à 18h.09, puis à nouveau à partir de 18h.12.

On a noté aussi une forte réduction de vitesse à partir de 18h.12.
