# **Schlussbericht der Eidgenössischen Flugunfall-Untersuchungskommission**

des Segelflugzeuges Pilatus B4-PC11AF HB-1114

vom 16. Oktober 1984 bei Müllheim TG

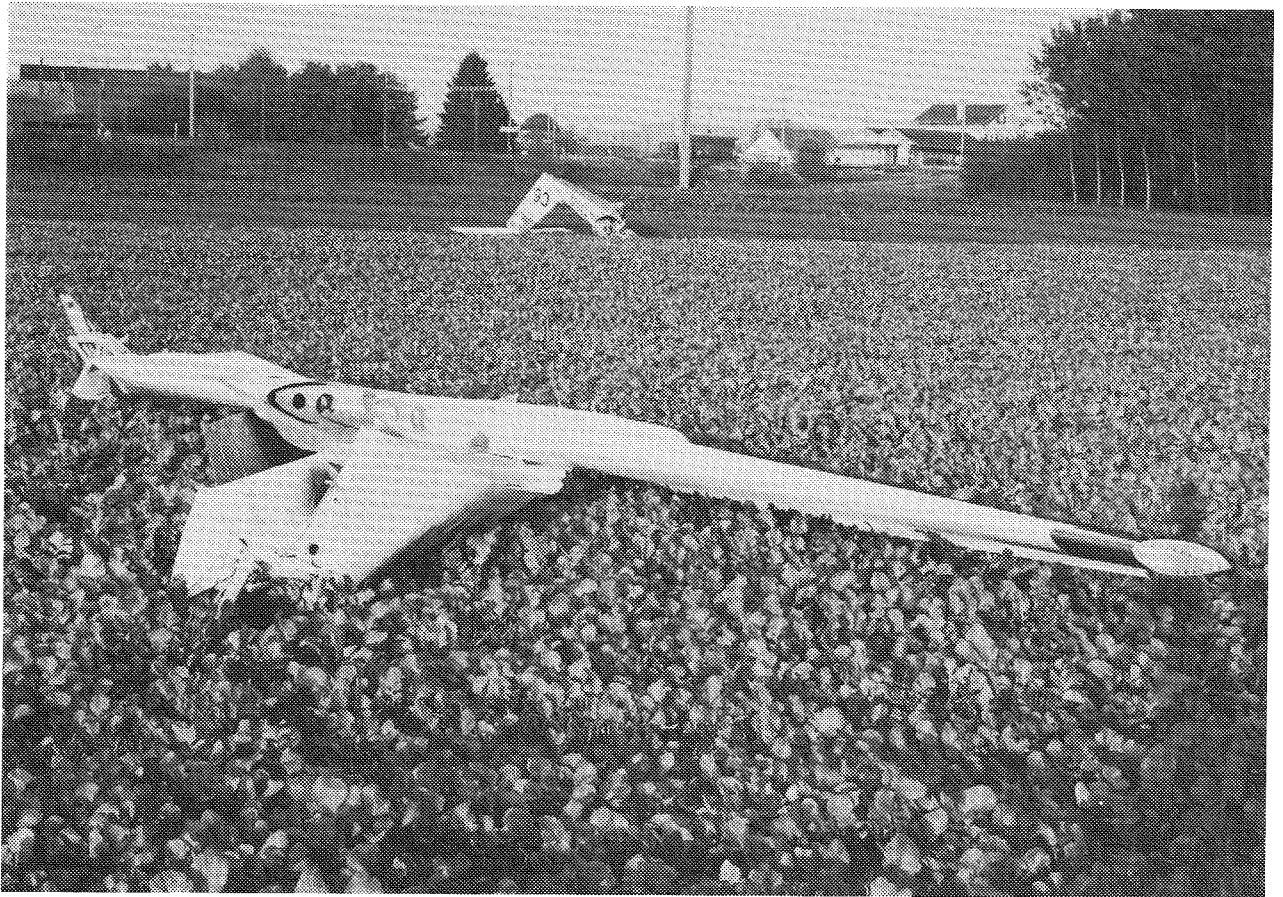
Die Trümmer des Segelflugzeuges waren in einem Umkreis von ca 150 m auf einer Wiese verstreut (siehe Beilage 1). Ausser

Teilansicht der Unfallstelle

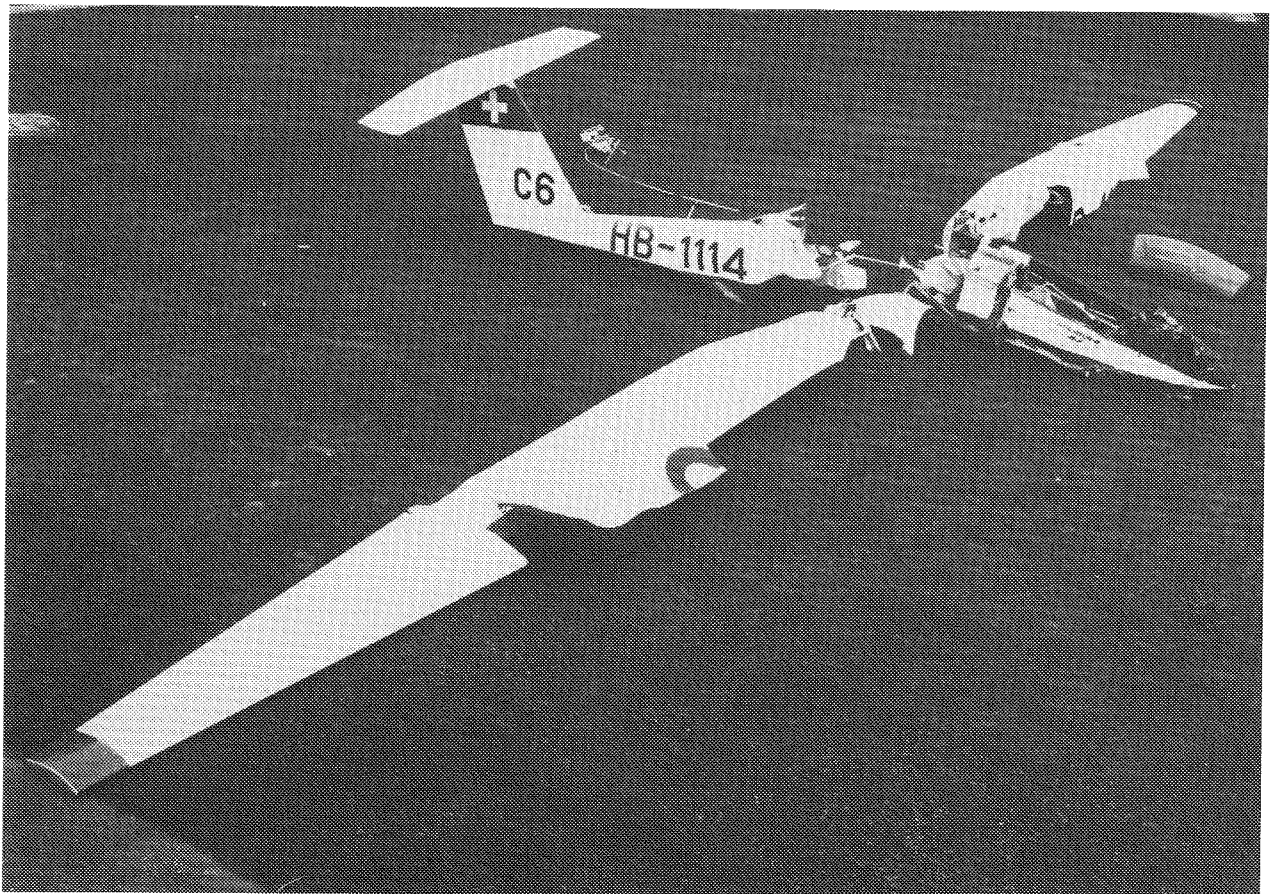
dem im Bereich des Hauptspantes entzweigebrochenen Flugzeugrumpfes und der beiden Flügel lagen noch kleinere Bruchteile am Boden. Die Cockpithaube wurde später in einem nahe liegenden Wald aufgefunden.

Auslegeordnung der Trümmer

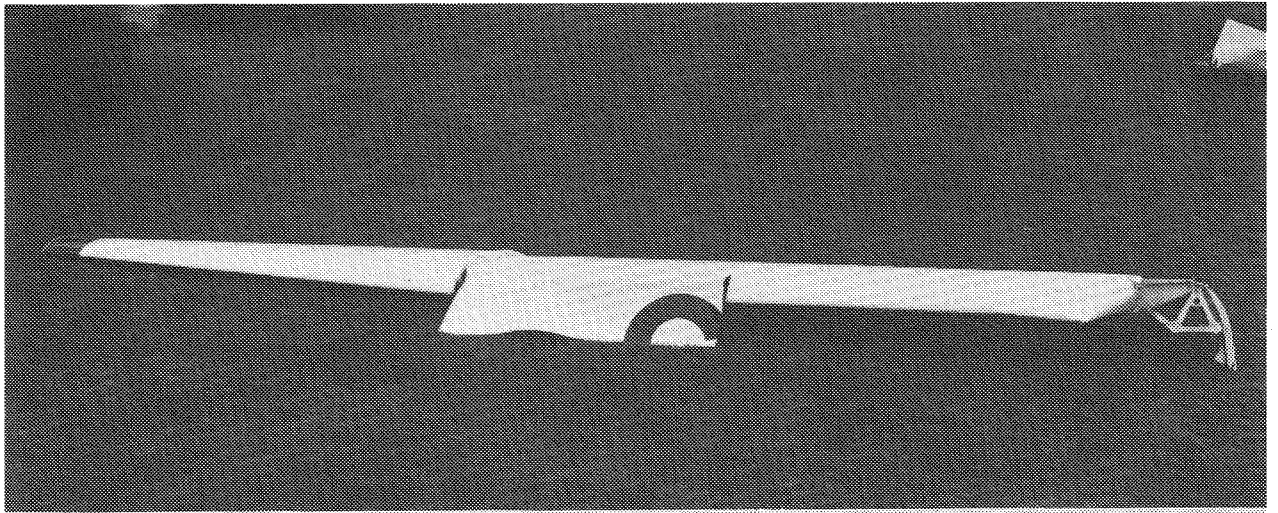
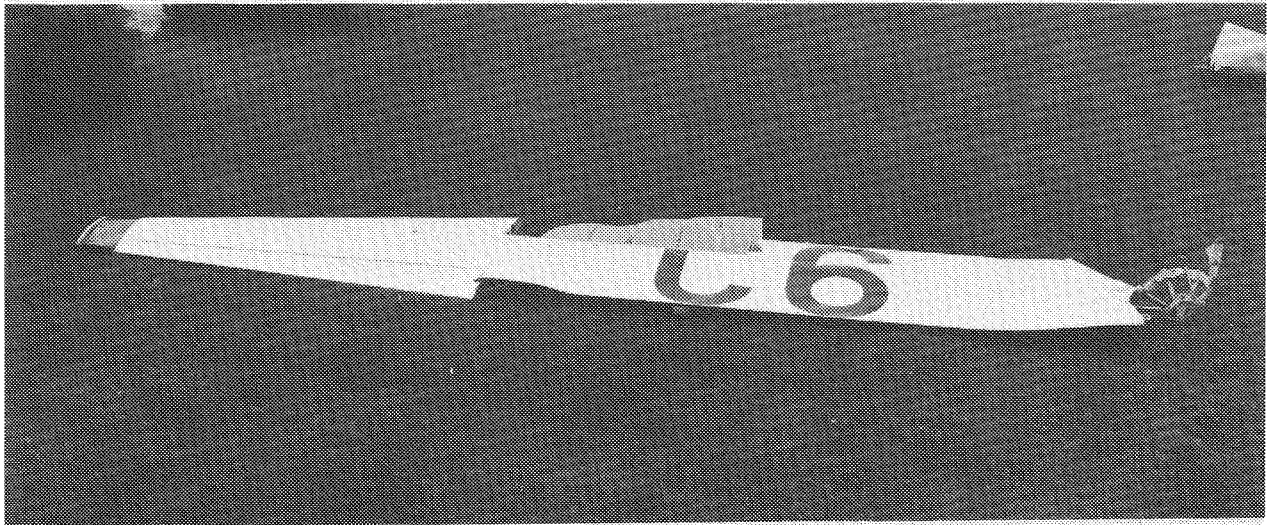
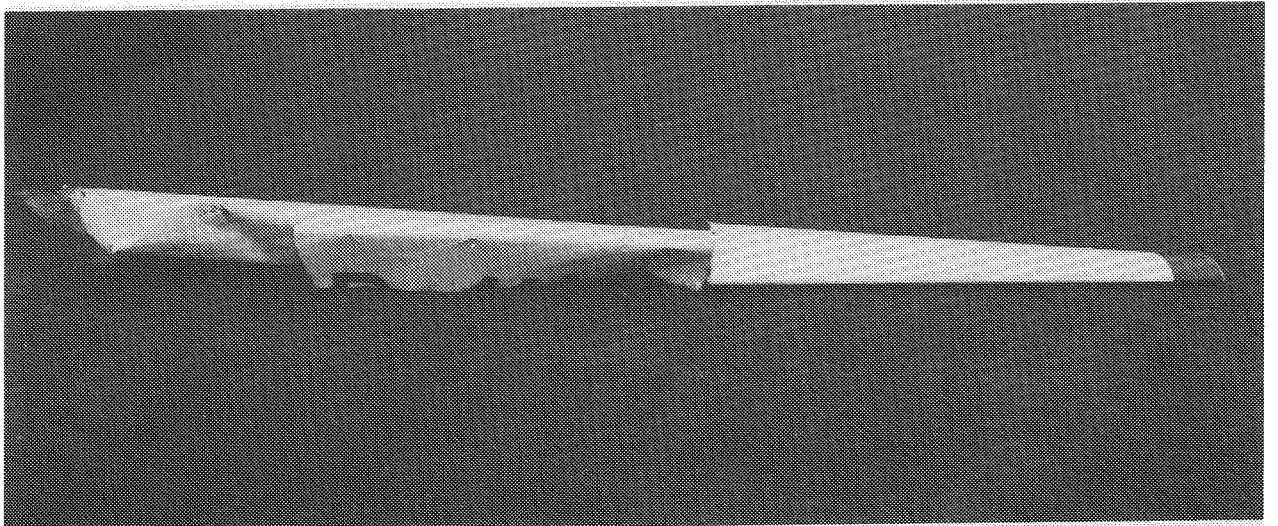
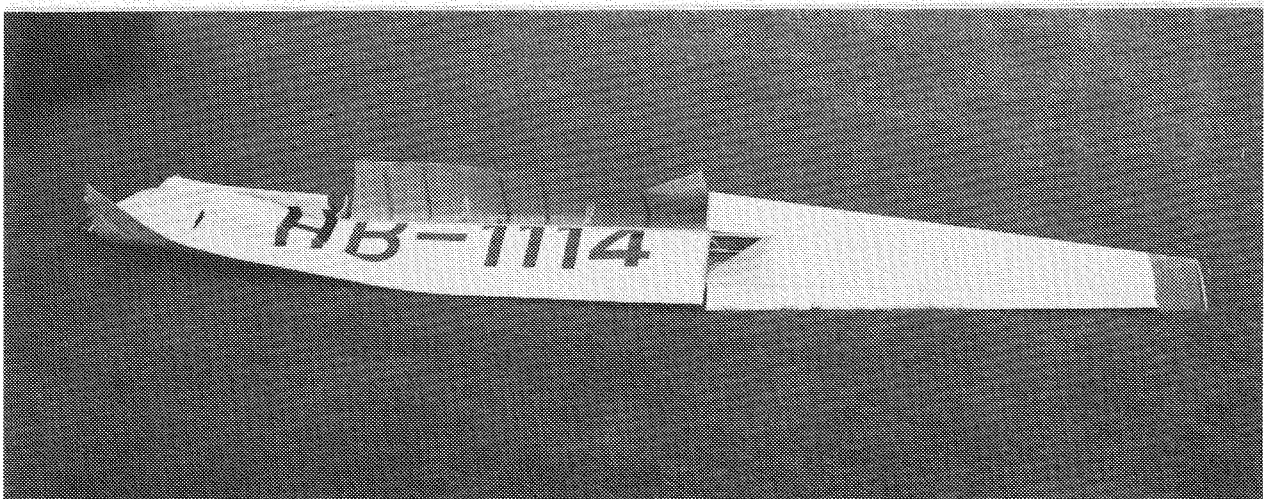
Durch die im Flug unter hoher Geschwindigkeit aufgetretene Torsionsbeanspruchung wurde die Nasenbeplankung beider Flügel im Mittelbereich (Rippe 3 bzw. 4-6) aufgerissen und die Niete abgeschert (siehe Beilage 2). In der Folge wurde der linke Flügel nach oben abgerissen. Der Bruch erfolgte im Bereich des Holmbeschlages. Der rechte Flügel blieb mit dem Rumpfanchlussbeschlag verbunden und riss diesen aus dem Rumpfverband (Hauptspant). Dabei wurde die Vernietung vom Rumpfvorderteil zum Rumpfhinterteil zerstört, was zur Trennung beider Teile führte.

Sämtliche Bruchflächen wiesen alle Merkmale von Gewaltbrüchen auf.
