R A P P O R T F I N A L

concernant l'accident de l'avion SF 340 HB-AHF

survenu le 7 avril 1986

sur l'aérodrome de Bâle-Mulhouse/France

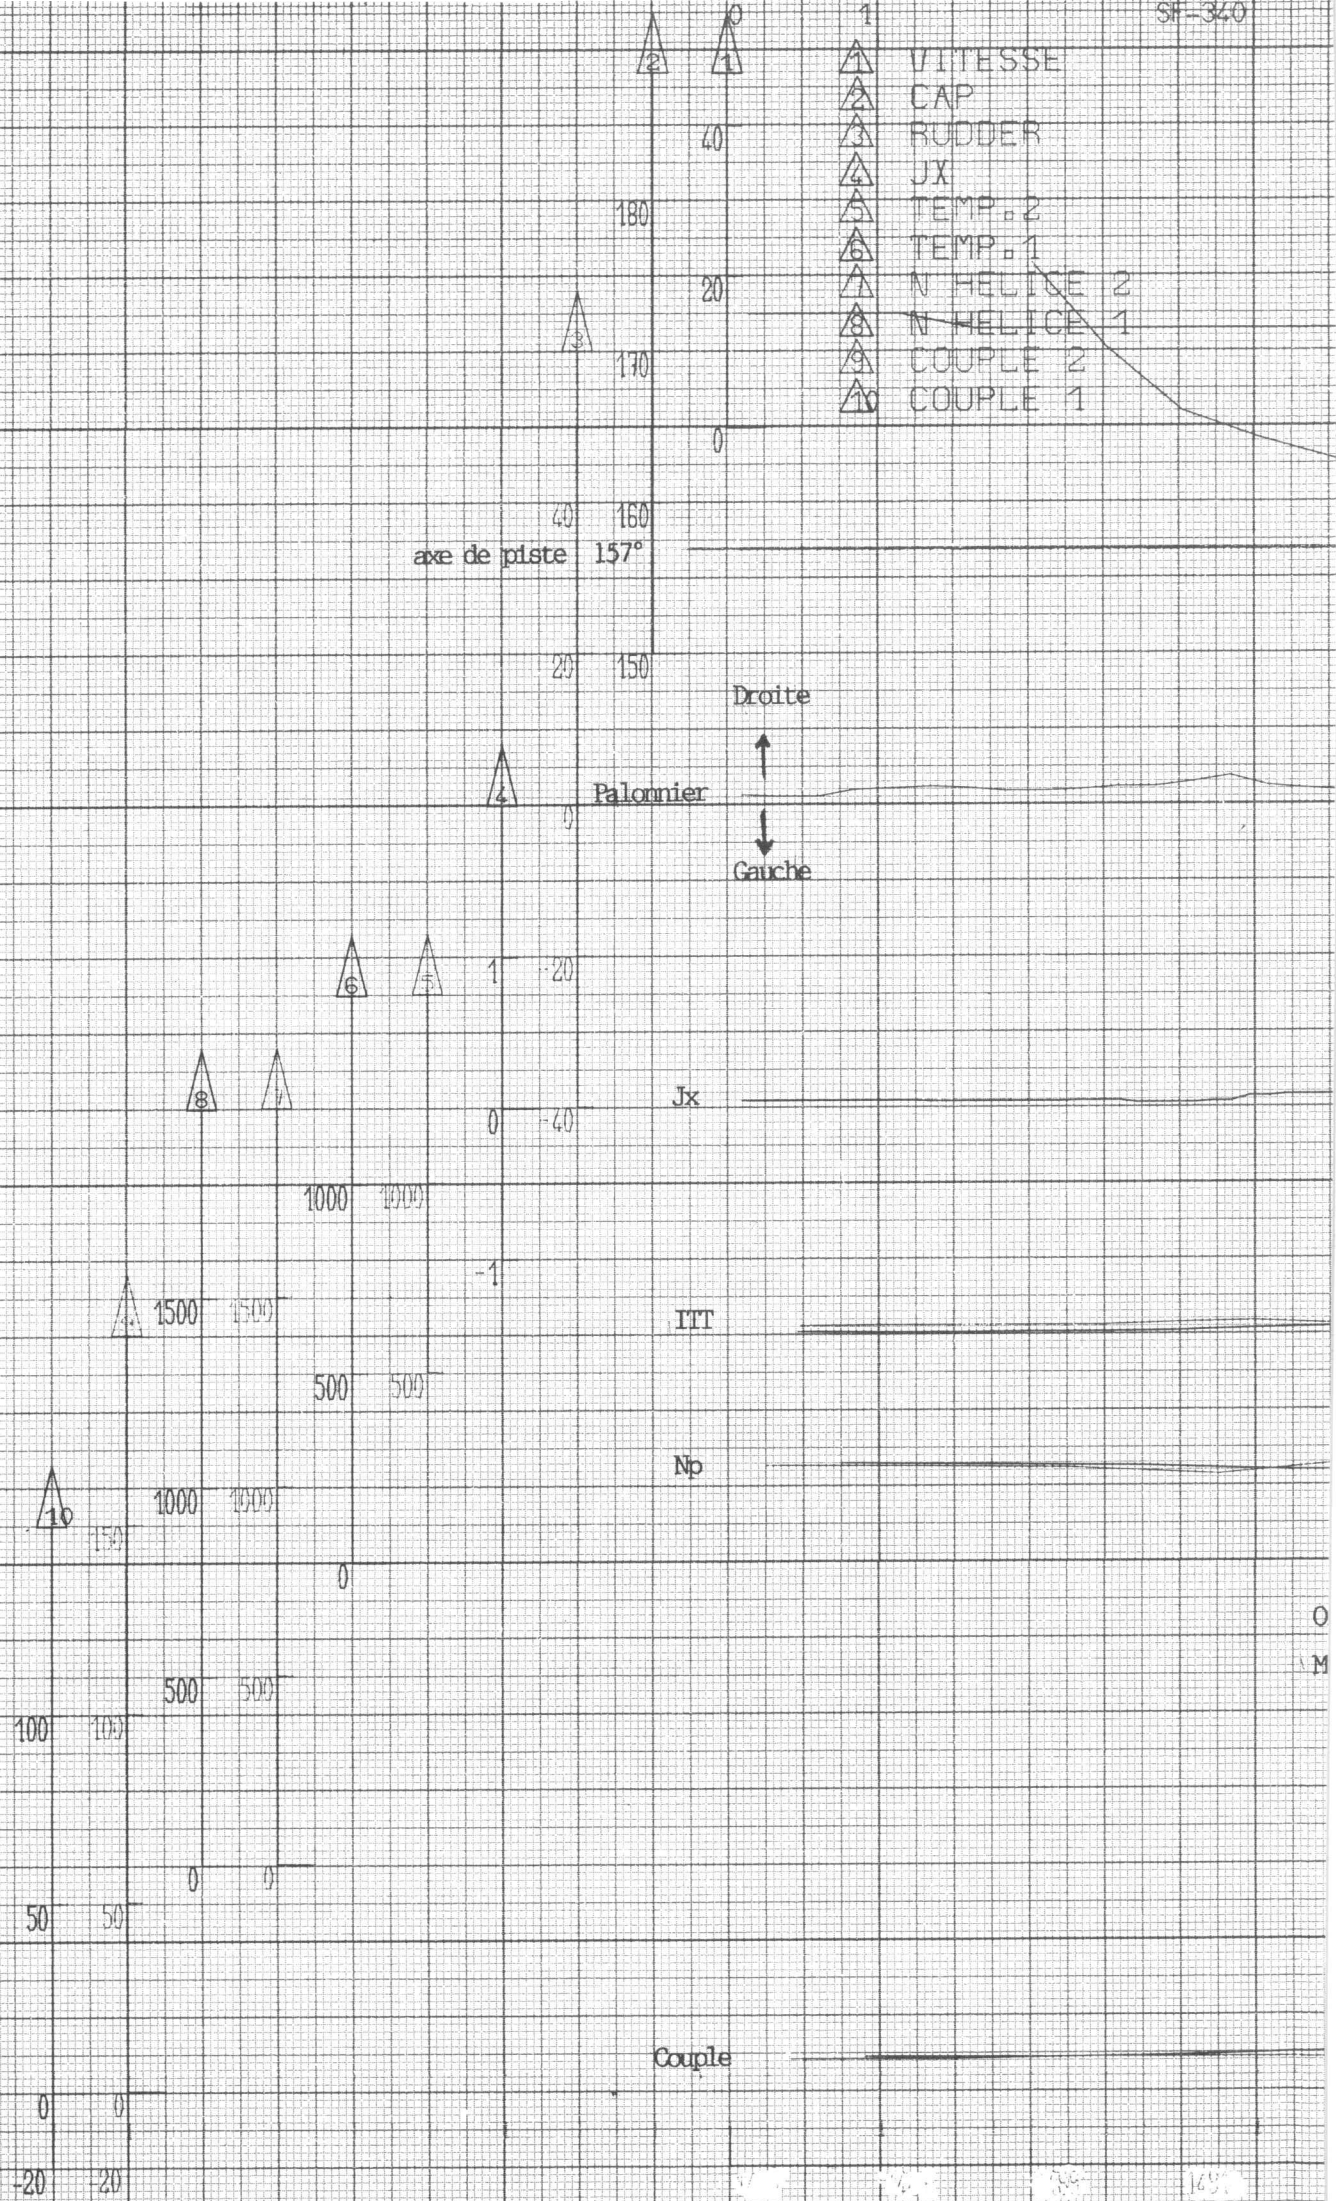
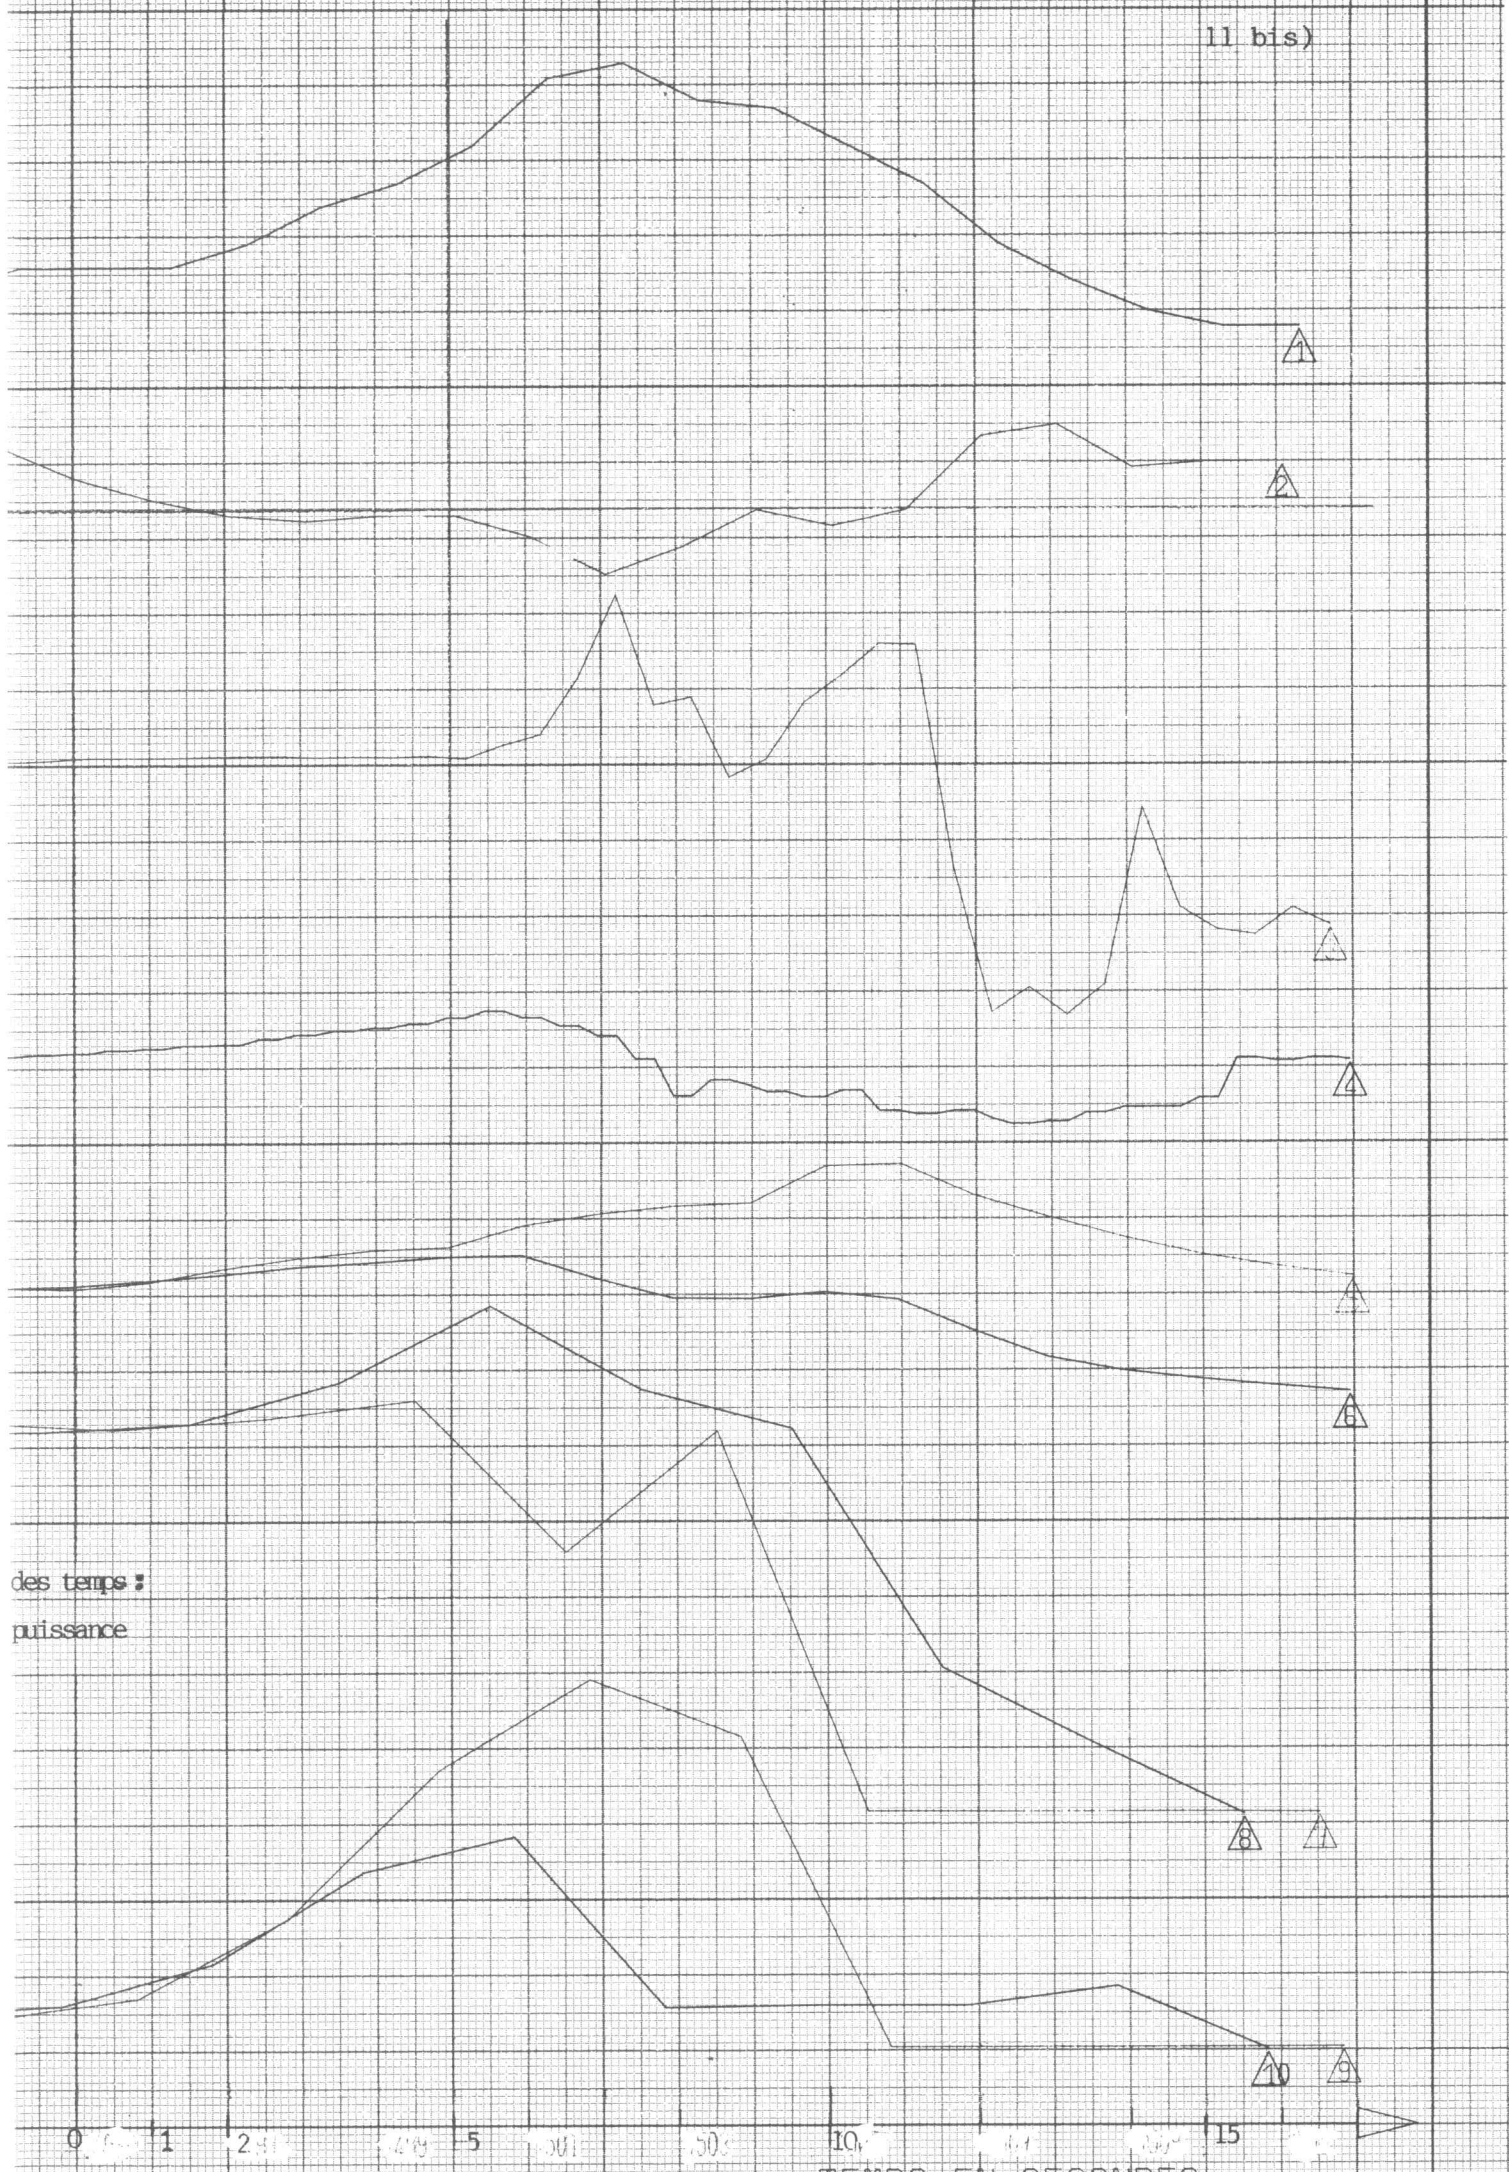
11 bis)

Le DFDR confirme que le début du vol s'est déroulé normalement jusqu'à la mise en puissance. En prenant celle-ci comme origine des temps, on remarque que pendant les deux premières secondes, les informations des deux moteurs sont identiques et traduisent la mise en rotation de l'attelage.

Le régime Np droit s'écarte ensuite du régime gauche (faible montée), tandis que la température ITT commence à croître plus rapidement sur le moteur droit que sur le gauche. Le cap est stable et correspond sensiblement à celui de l'axe de la piste (157°).

A 3 secondes, le couple droit augmente plus vite que le gauche.

A partir de 5 secondes, tandis que tous les paramètres du moteur gauche ont une progression normale, à droite l'ITT augmente rapidement, le couple continue de grimper beaucoup plus qu'à gauche, et le Np chute brutalement (maximum atteint : 1060 tr/mn soit 76,5 %).

A 6 secondes, les manettes sont apparemment passées au ralenti : les valeurs de tous les paramètres décroissent à gauche. A droite, elles continuent d'augmenter à l'exception du Np qui, vers 900 tr/mn, décroît encore.

Entre 6,5 et 7 secondes, le Np droit atteint un minimum à 700 tr/mn puis remonte brutalement, alors que le couple atteint son maximum proche de 100 % et que l'ITT croît toujours.

A partir de 7 secondes, le couple commence à décroître à droite. Par contre, le Np augmente encore jusque vers 8,5 s puis chute brutalement et l'ITT poursuit sa montée jusqu'au temps 10 seconde où elle atteint un maximum d'environ 940°C.

A 7 secondes également, le cap atteint un minimum de 152° puis remonte, la vitesse à 43 kt décroît et l'action à droite au palonnier diminue.

Ces informations confirment les témoignages de l'équipage qui relatent une soudaine montée du couple à droite créant un déport l'avion vers la gauche contré au palonnier. Elles confirment également la décision rapide d'interrompre le vol. Par contre, le bruit d'accélération du moteur droit entendu au CVR ne semble pas cohérent avec les indications de régime lues au DFDR.

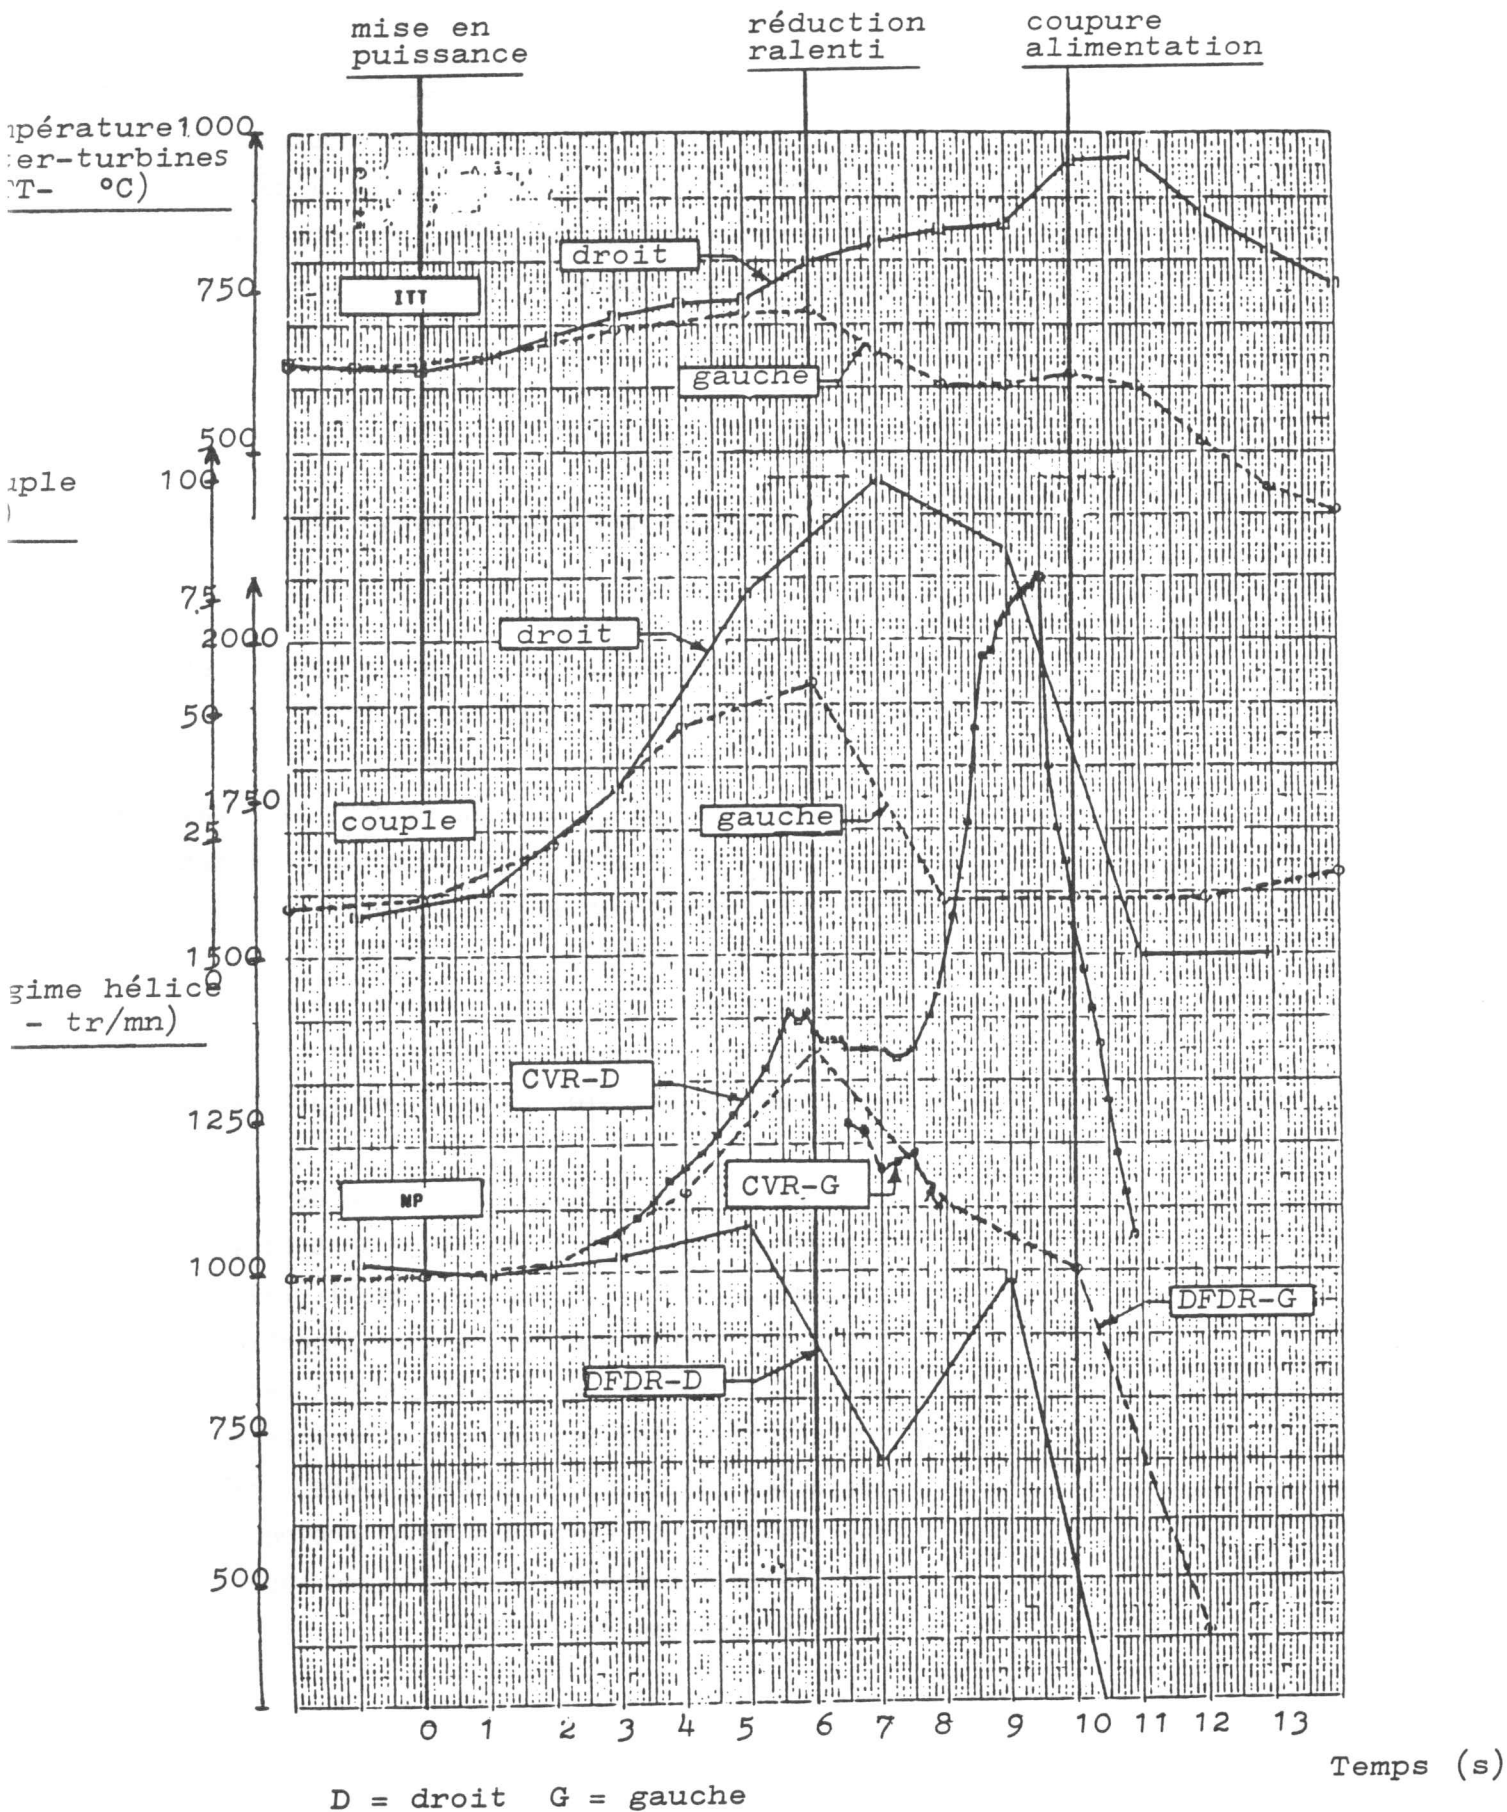
Graphe d'étude comparée paramètres moteurs (DFDR)
 et régimes hélices (CVR : analyse spectrale).

Le Np de l'hélice gauche, resté faible, est peu visible, mais semble concorder avec l'enregistrement du DFDR.

Le régime droit, par contre, est sensiblement différent de l'indication du DFDR. La pointe de régime notée est de 152 % (2100 tr/mn) pour un maximum transitoire prescrit par le manuel de vol de 105 % (1572 tr/mn).

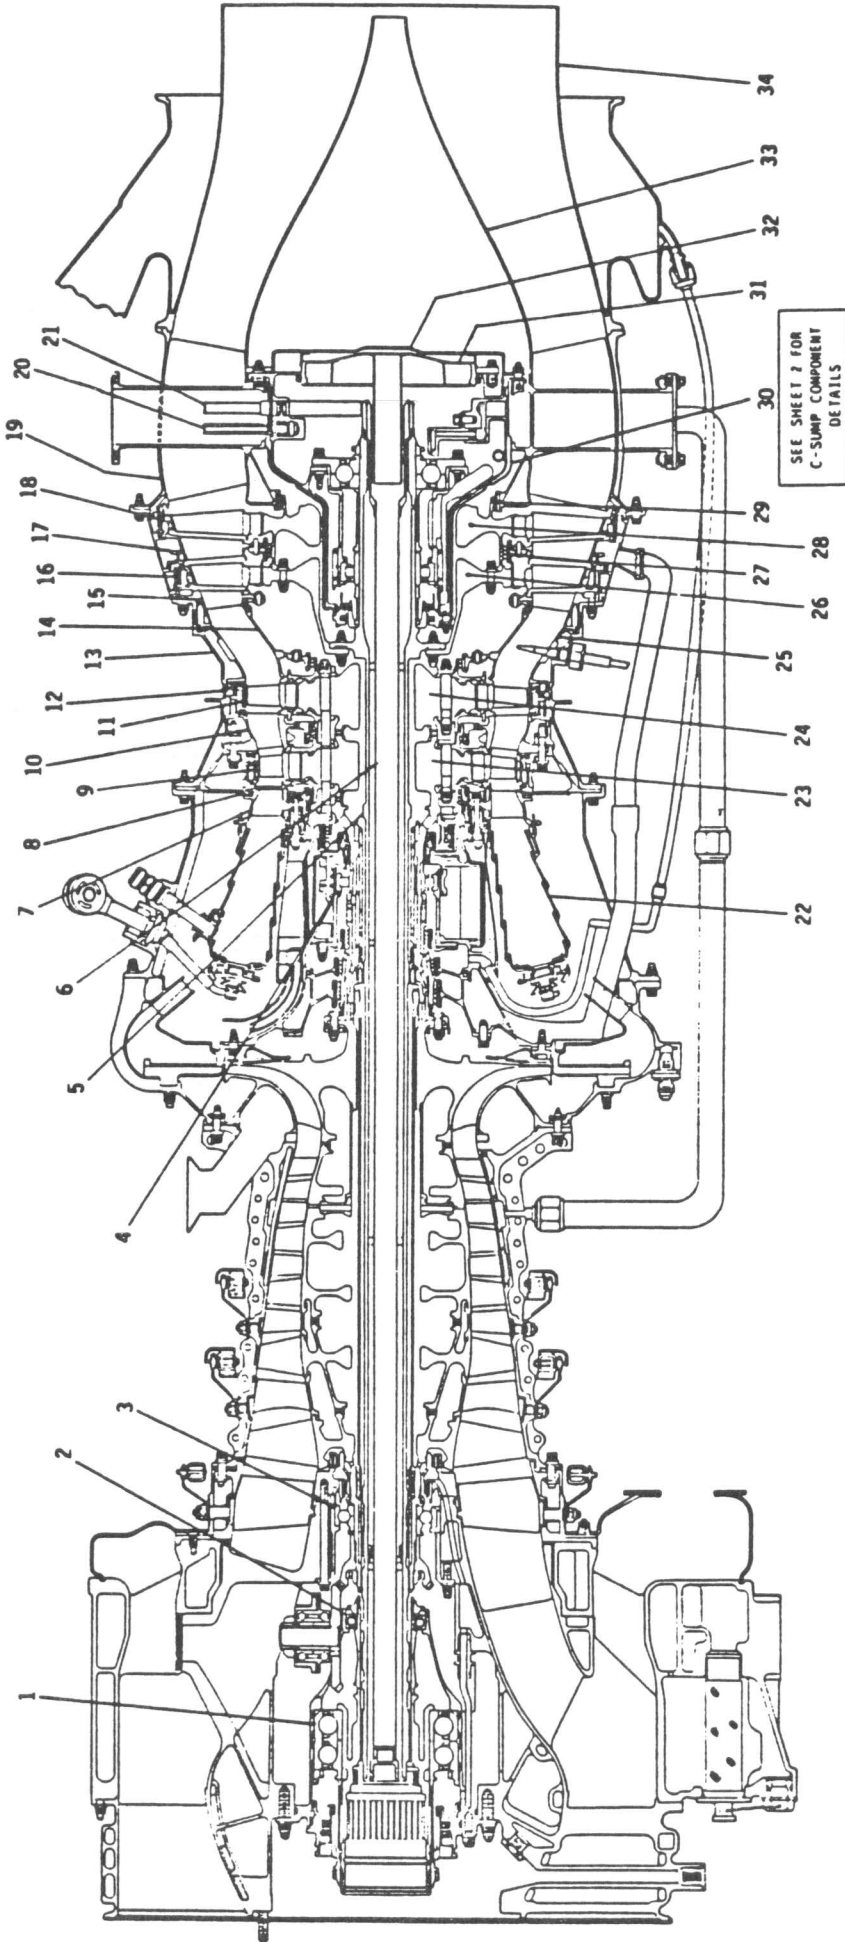
Engine Design Cross Section

On notera que les dégâts majeurs sont situés sur l'arbre de transmission (5 et 6) et sur les turbines.

- . L'arbre de transmission et le tube de référence du capteur de couple turbine libre sont cassés à l'aplomb 2ème étage de la turbine de travail (24)
- . Cette dernière porte des marques importantes de frottement et de matage, notamment sur les parties tournantes. Cependant, toutes les aubes sont présentes.
- . Les aubes rotors de la turbine libre (26-28) sont cassées pour la plupart. Plusieurs trous provoqués apparemment par l'éjection des morceaux d'aubes apparaissent dans le carénage de turbine.

Plusieurs boulons d'attache ont disparu et le puisard n° C (30) présente plusieurs ruptures.

Le capteur de Np/couple (capteur commun aux deux paramètres) est détruit et a subi une surchauffe.

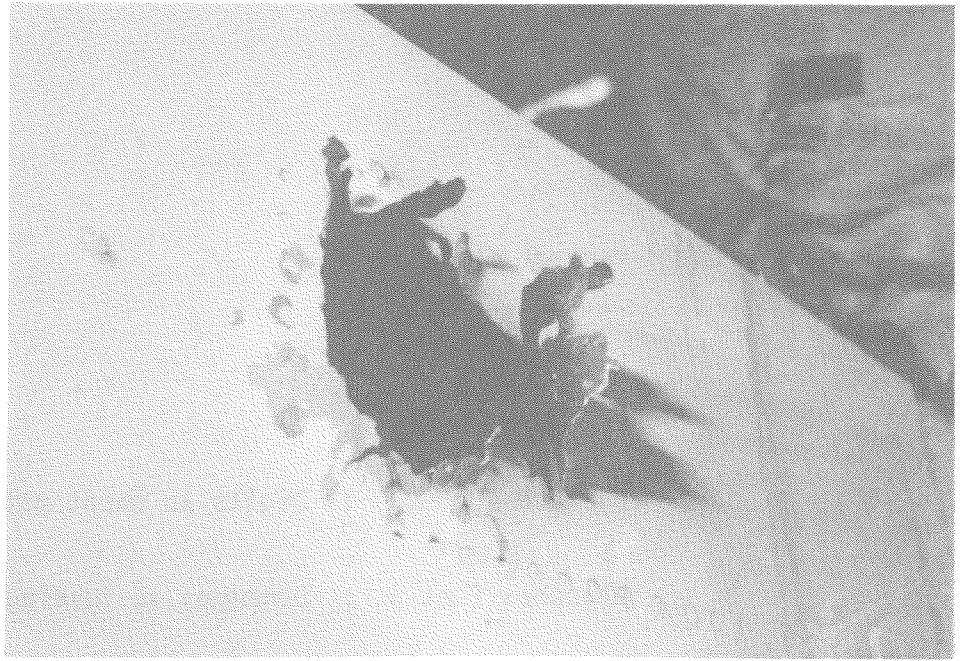
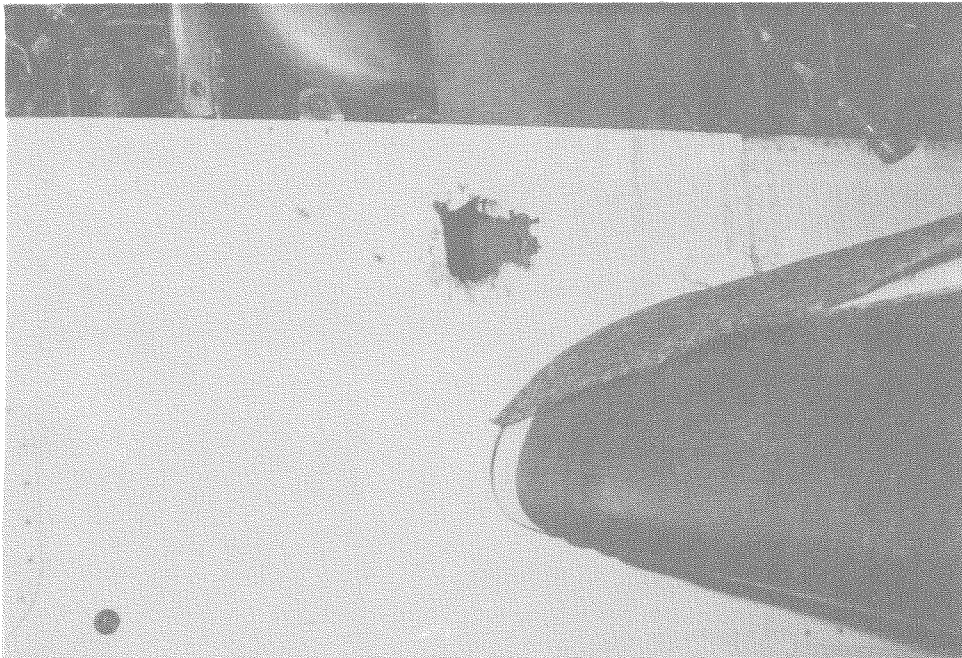
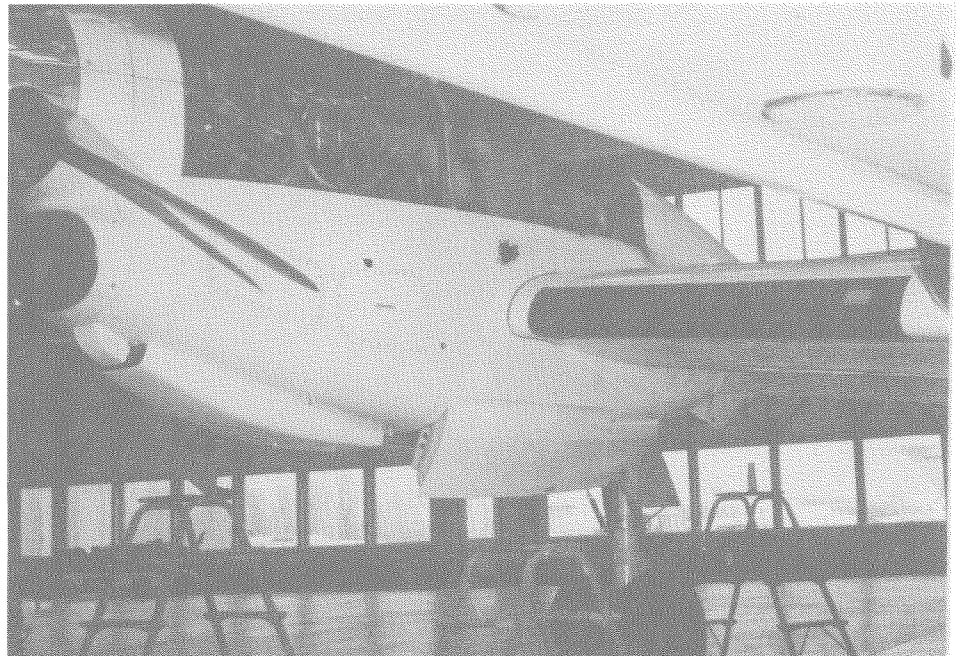
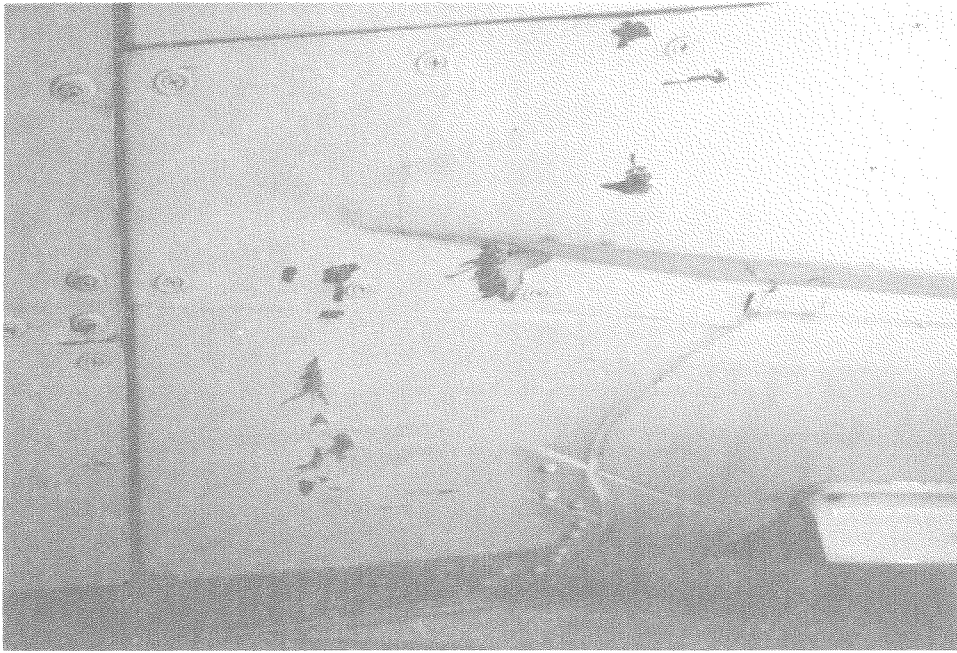
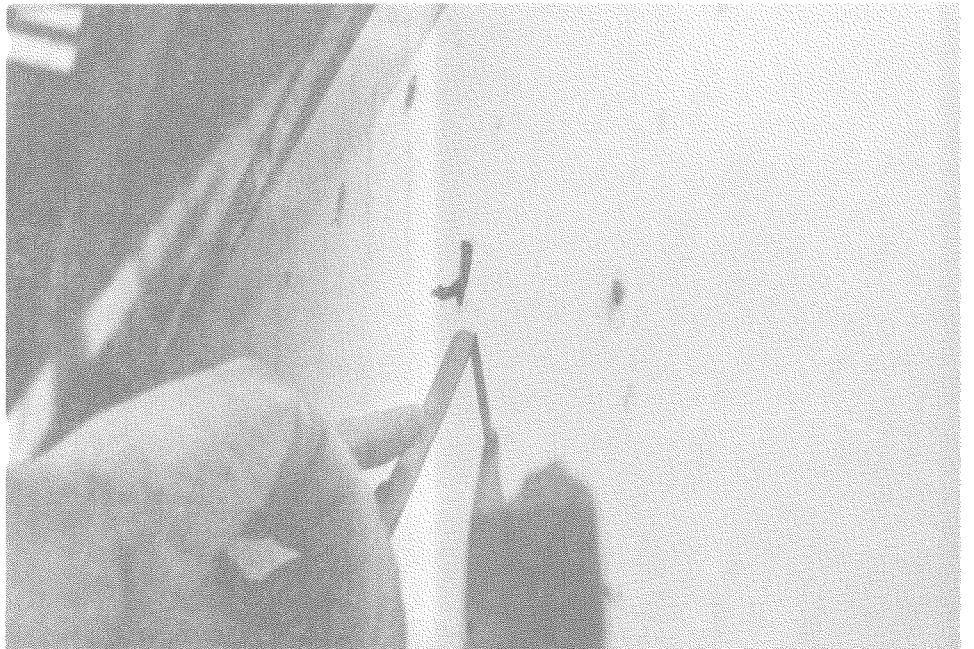
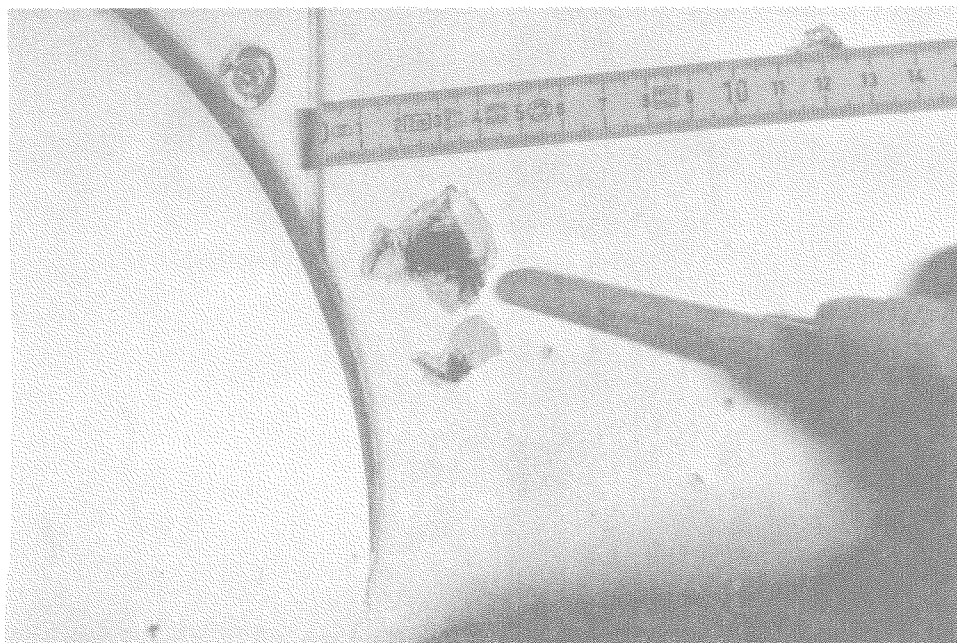
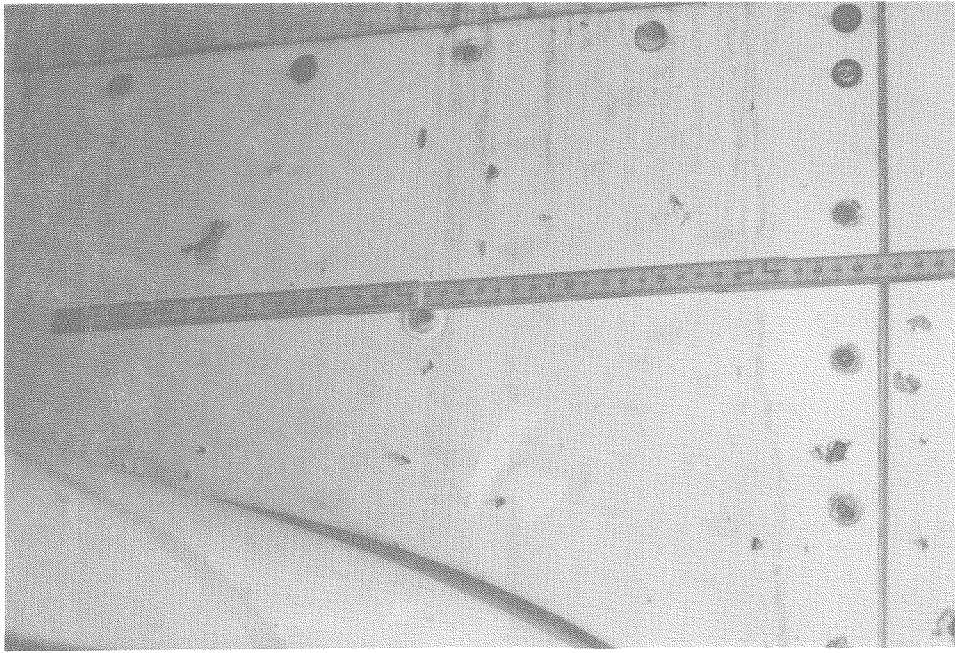
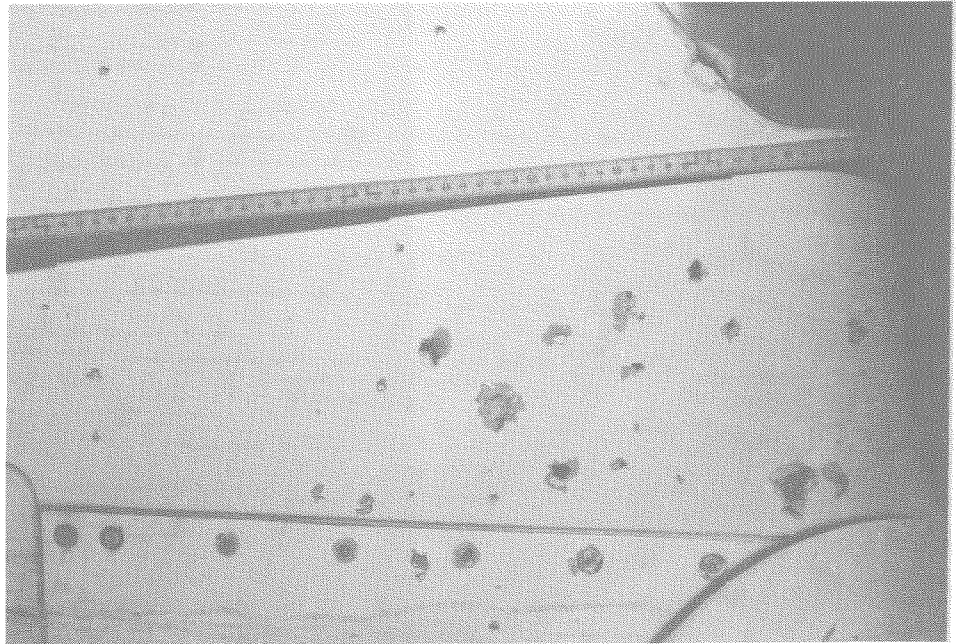
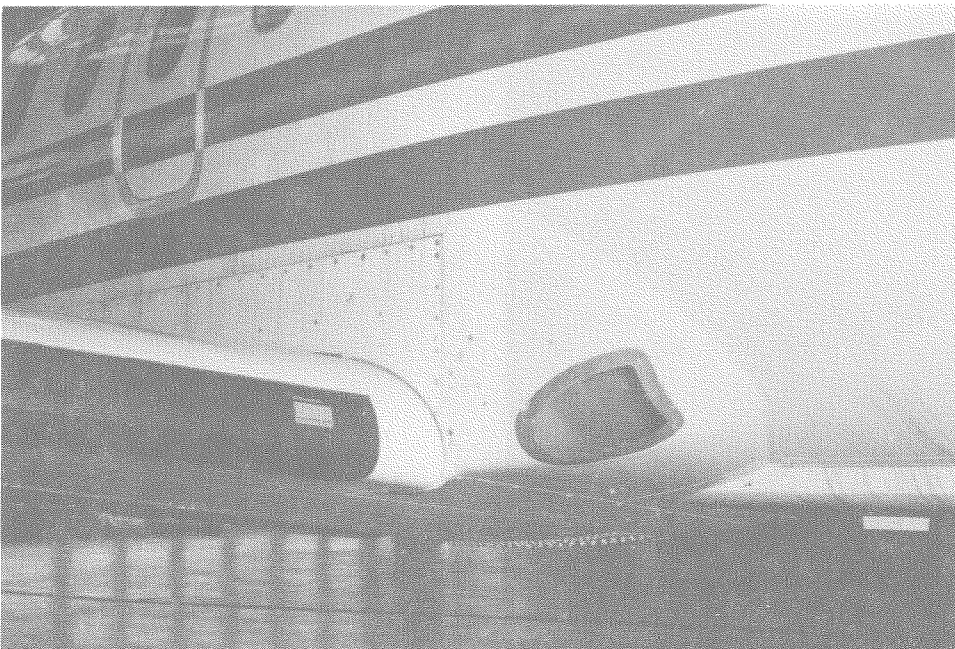
Planches 2 et 3 : Dommages au fuselage.

Plusieurs morceaux de métal se sont séparés des parties tournantes de la turbine et ont été éjectés à grande vitesse radiale, traversant et endommageant les parties suivantes :

- corps turbine (traversé)
- tuyauteries moteur (sectionnées, déchirées)
- partie inférieure de la nacelle du moteur (traversée)
- capotage moteur (1 trou, d'un diamètre d'environ 8 à 10 cm et plusieurs autres trous de dimensions plus réduites)
- boudin de dégivrage du bord d'attaque de l'aile droite (déchiré)
- revêtement extérieur du fuselage avant droit à hauteur et en avant du bord d'attaque de l'aile, et paroi de pressurisation au même niveau traversés en plusieurs endroits. (Des morceaux de métal sont retrouvés dans la cabine).
- canalisations de circuit hydraulique situées sous le fuselage (percées et/ou déchirées).

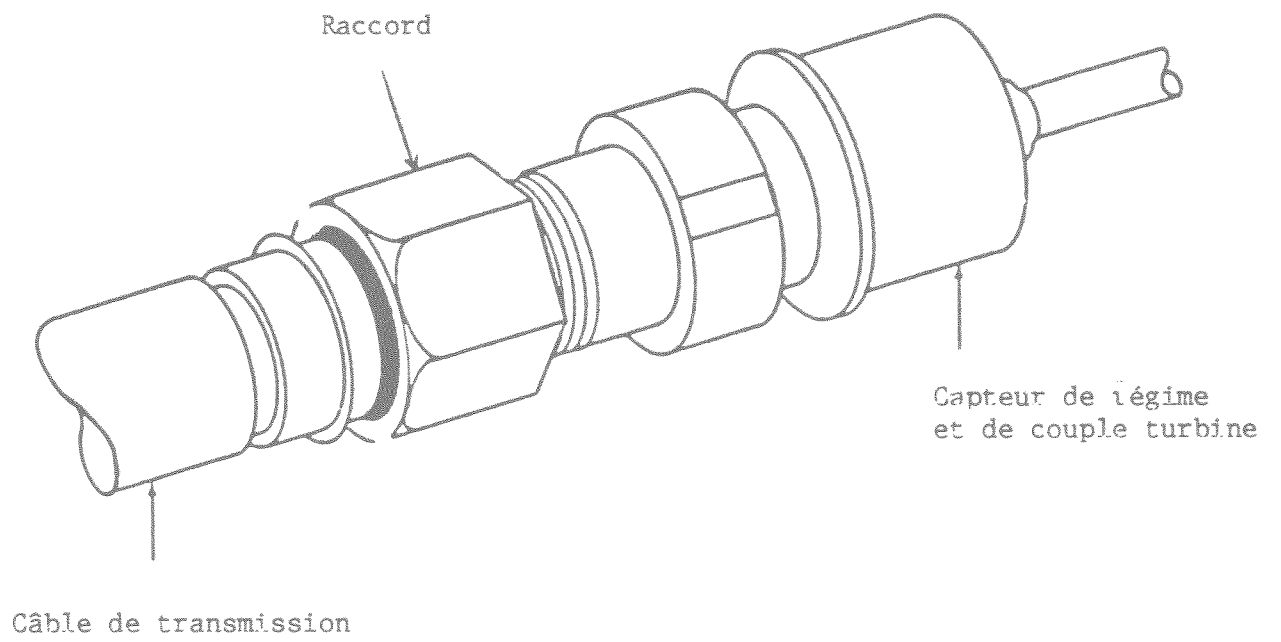
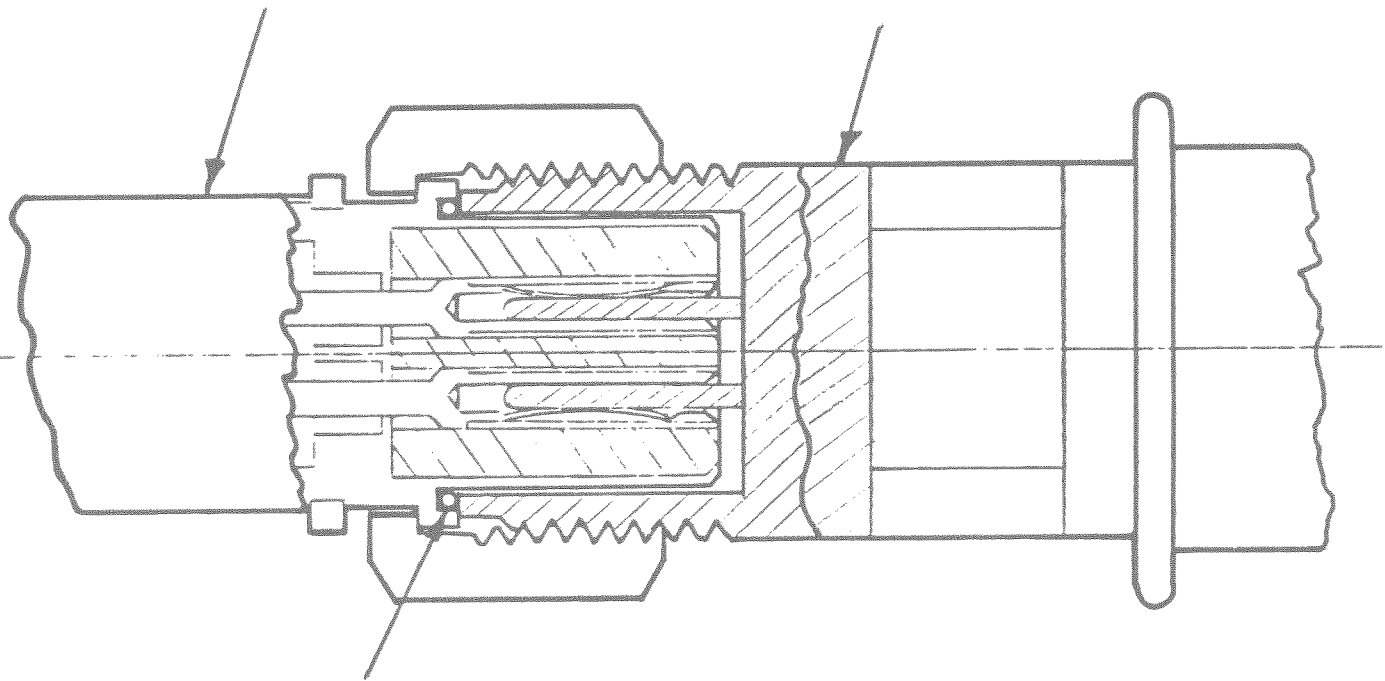
du raccord capteur de Np/couple et cable de transmission (2).

Le raccord monté sur l'avion n'a pas été testé car il a été endommagé lors de l'accident. Divers essais sur le même type de raccords ont montré un défaut d'étanchéité : lors des nombreuses variations de pression dues aux vols, ce défaut permettait au raccord d'aspirer de l'humidité et des impuretés mélangées à l'air.

- L'enregistreur de paramètres DFDR a indiqué un régime hélice erroné. Ce défaut provient du raccord entre le capteur de Np/couple et le câble de transmission ;

- Après essais, il est apparu que ce raccord présentait un défaut d'étanchéité permettant le passage d'impuretés ;
