# Schlussbericht der Eidgenössischen Flugunfall-Untersuchungskommission

des Segelflugzeuges DG-400 D-KGGJ  
und  
des Segelflugzeuges ASW 19 B HB-1420  
vom 14. Juli 1988  
am Piz Chalchagn (GR)

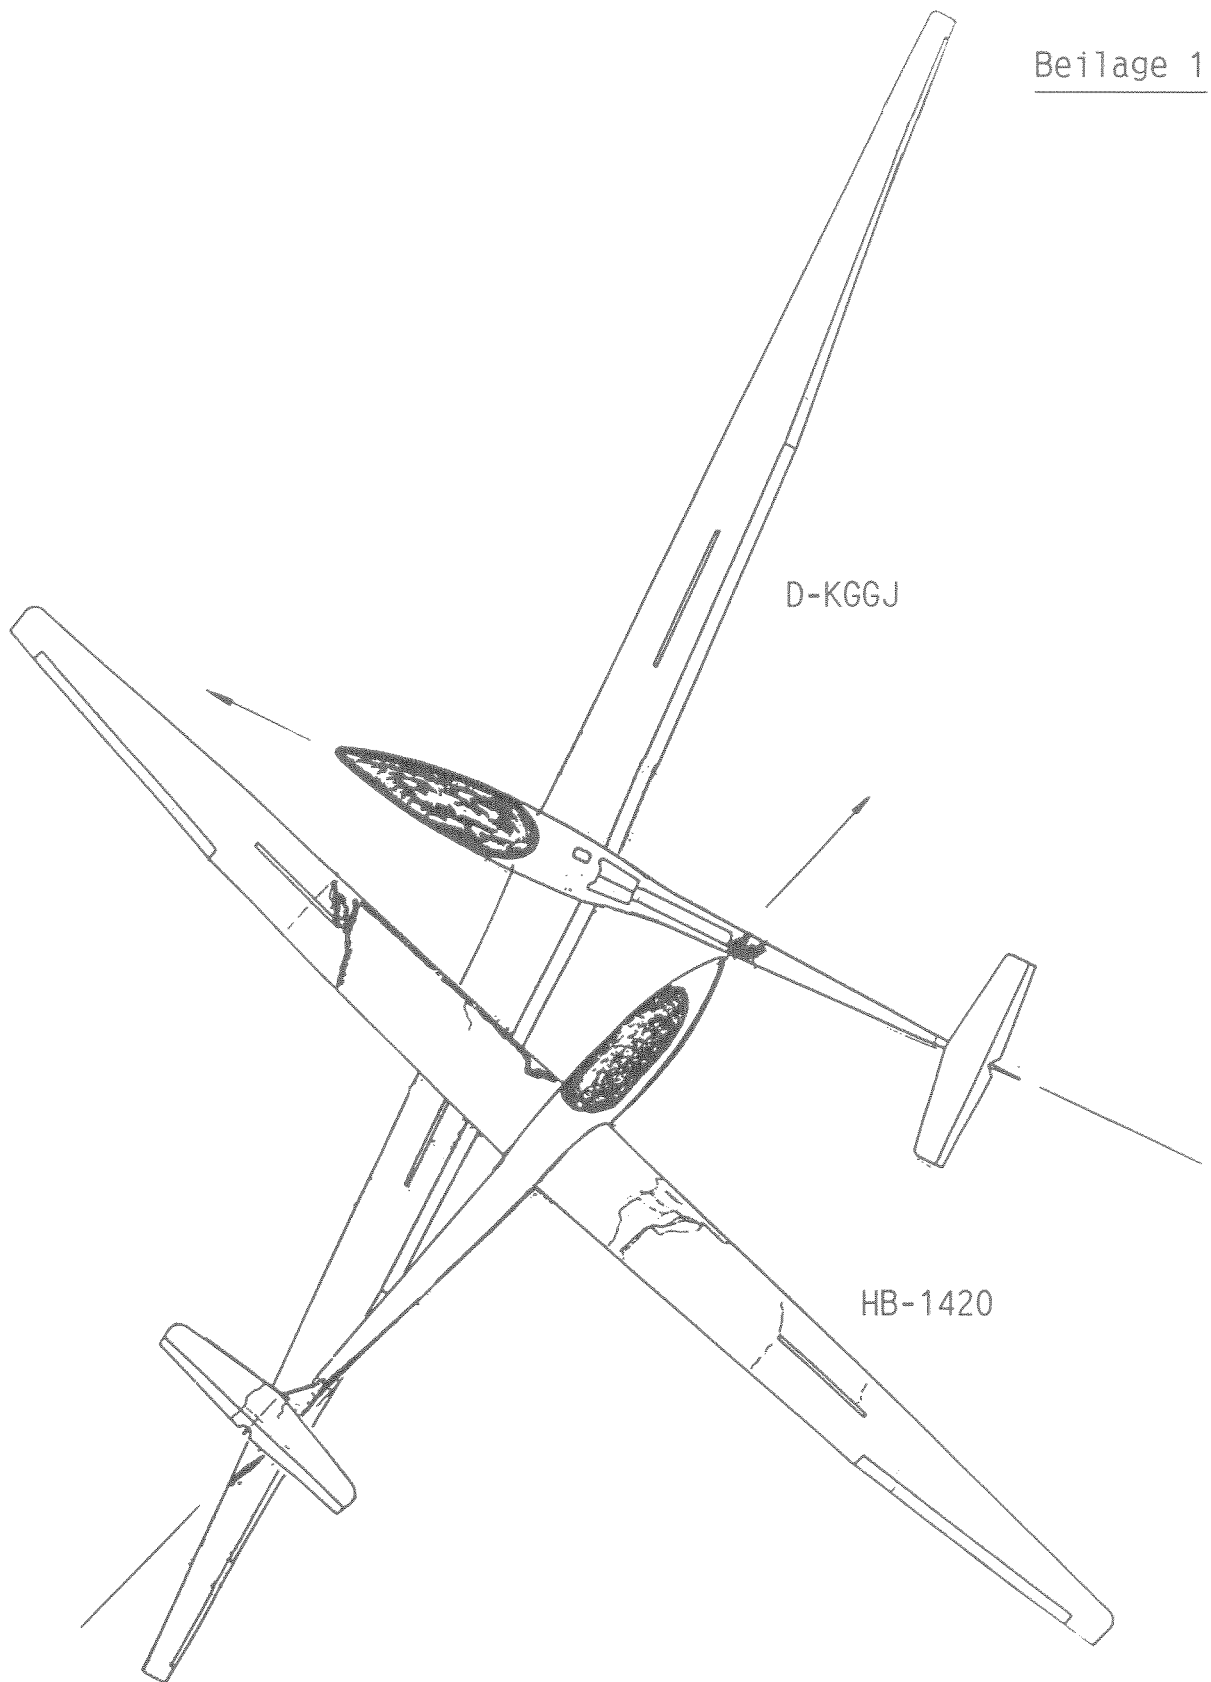
Aufgrund des Spurenbildes ergibt sich mit grosser Wahrscheinlichkeit, dass sich die beiden Flugzeuge im letzten Moment seitlich von vorne näherten und zusammenstiessen (Beilage 1). Das Segelflugzeug hatte dabei eine relative Querlage zum Motorsegler nach links inne.

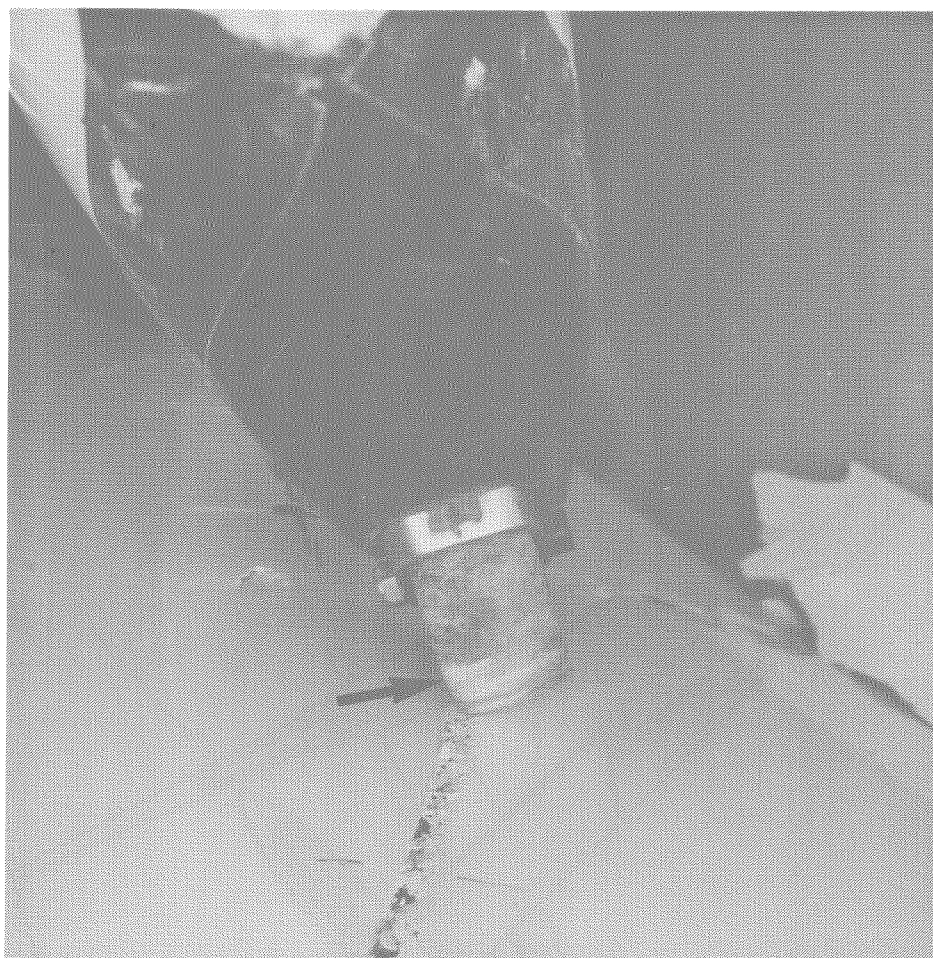
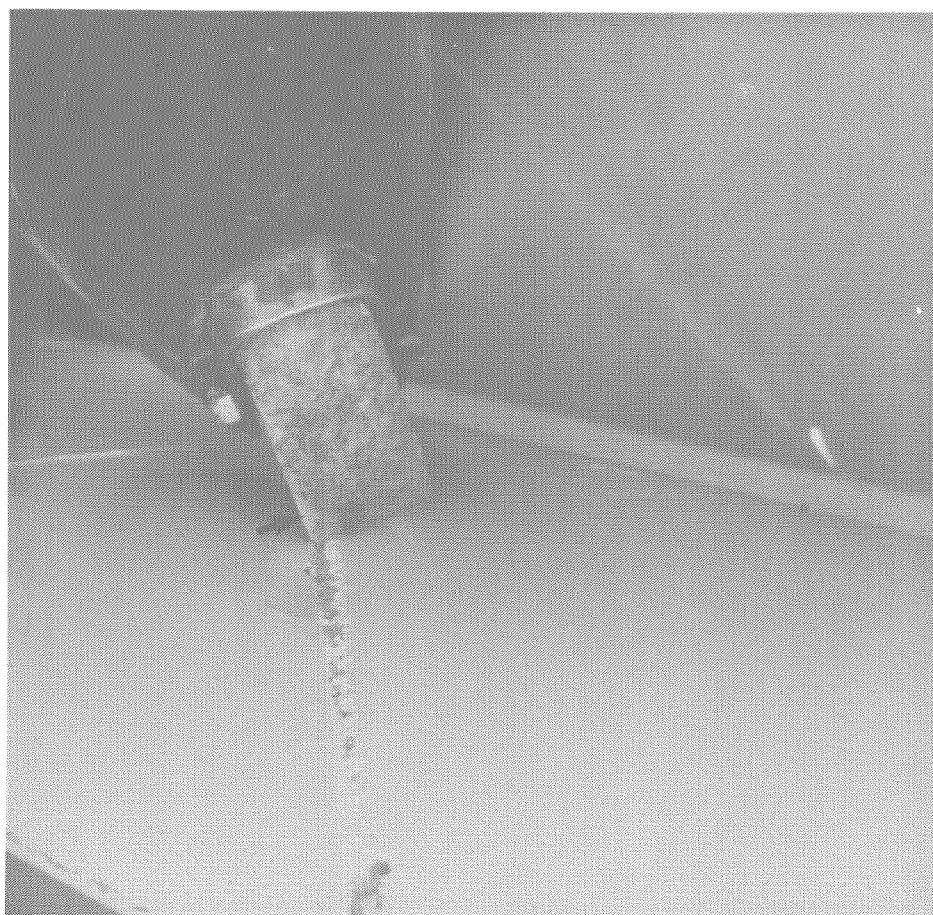
Auf der Oberseite des linken Flügels der D-KGGJ befand sich eine Furche, die sich nahezu von der Flügelnase bis zum Querruder in einem gegen den Flugzeugrumpf geschweiften Bogen erstreckte. Vor der Furche war im mittleren Bereich eine grossflächige schwarze Auflagerung ersichtlich.

Werden die schwarzen Auflagerungen auf dem linken Flügel der D-KGGJ, welche spurenkundlich und masstechnisch mit dem schwarzen Sporn am Heck der HB-1420 übereinstimmen, sowie die Verletzungen auf der Flügeloberseite, verursacht durch die linke Kante des Spornrades der HB-1420 (Beilage 2), in die entsprechend mögliche Stellung gebracht, ergibt sich ein Kollisionsablauf gemäss Beilage 1. Die relative gegenseitige Konfiguration beim Zusammenstoss lässt die HB-1420 mit einer Querlage nach links in einer Bewegungsrichtung von vorne links gegenüber der D-KGGJ erscheinen. Ein weiterer Hinweis, der für diese Kollisionslage spricht, ist die Art der Beschädigung etwa in der Mitte des Rumpfröhres der D-KGGJ. Dieser Schaden könnte durch einen den Rumpf "touchierenden" Gegenstand, z.B. Rumpfspitze des Segelflugzeuges entstanden sein. Entsprechende Spuren konnten an den Trümmern des Segelflugzeuges nicht gefunden werden, da der vorderste Bereich möglicherweise infolge totaler Zerstörung fehlte oder aber nicht mehr identifiziert werden konnte.
