Accident survenu le 5 juillet 1989  
à l'avion Robin DR 400/180  
HB-KAI  
dans la forêt de la Hardt,  
à proximité de l'aérodrome de  
Mulhouse-Habsheim (Haut-Rhin)

CAZ/CM  
Inspection Générale de l'Aviation Civile  
et de la Météorologie

Paris, le 21 MARS 1991

BUREAU ENQUETES-ACCIDENTS

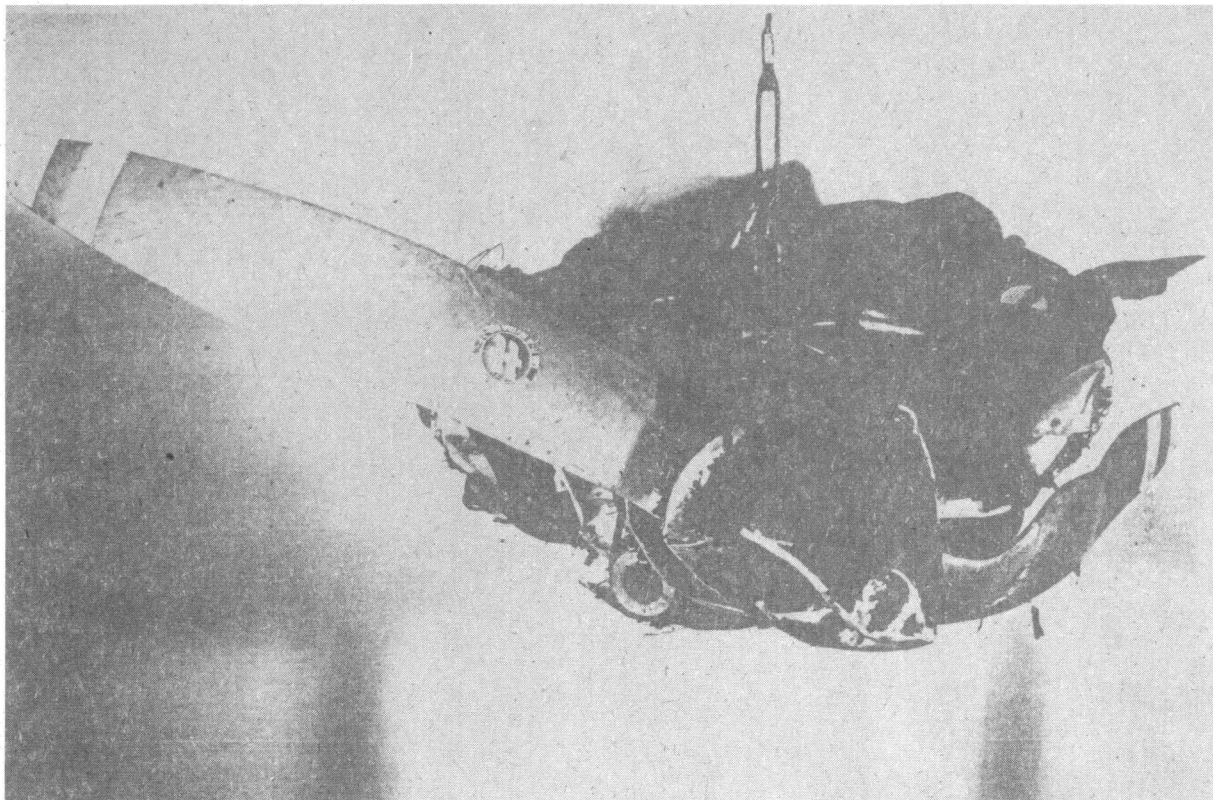
Avant du moteur

L'hélice est endommagée par l'impact au sol. Les deux pales sont fléchies vers l'arrière (annexe 2). Le cône d'hélice est aplati vers le bas. Ces deux constatations et l'absence d'impacts important sur les bords d'attaque permettent de dire que l'hélice ne disposait pas de puissance à l'impact au sol. Elle tournait vraisemblablement à très faible vitesse en moulinet.

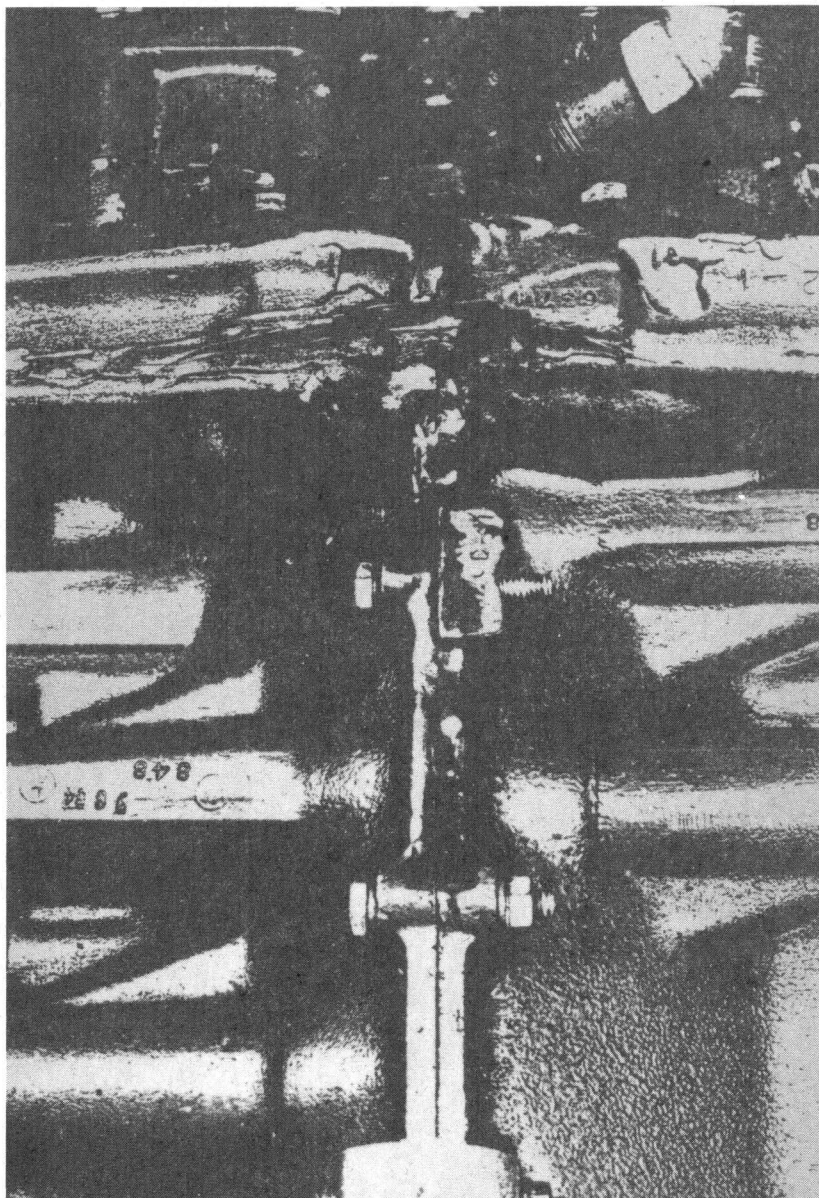
Le plan de joint du carter dans sa partie haute est enduit "d'araldite" vraisemblablement pour étancher une fuite (annexe 3).

Colmatage de fuite sur partie haute du  
carter moteur.

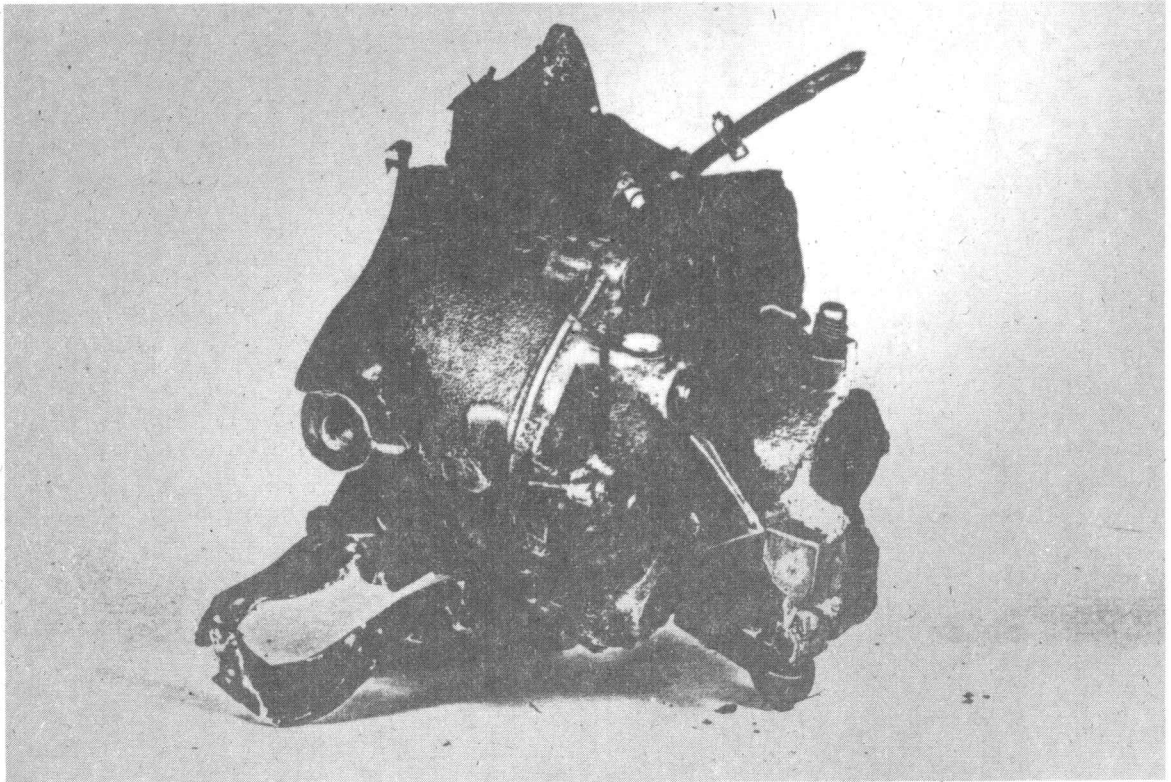
Carburateur

Le carburateur est séparé du moteur et est sectionné au niveau de son embase de fixation sur le carter. La bielle de commande de l'étouffoir est cassée et la butée de débattement est fléchie en position "fermé". Cette flexion est consécutive au choc car une empreinte marquée apparaît sur le corps du carburateur.

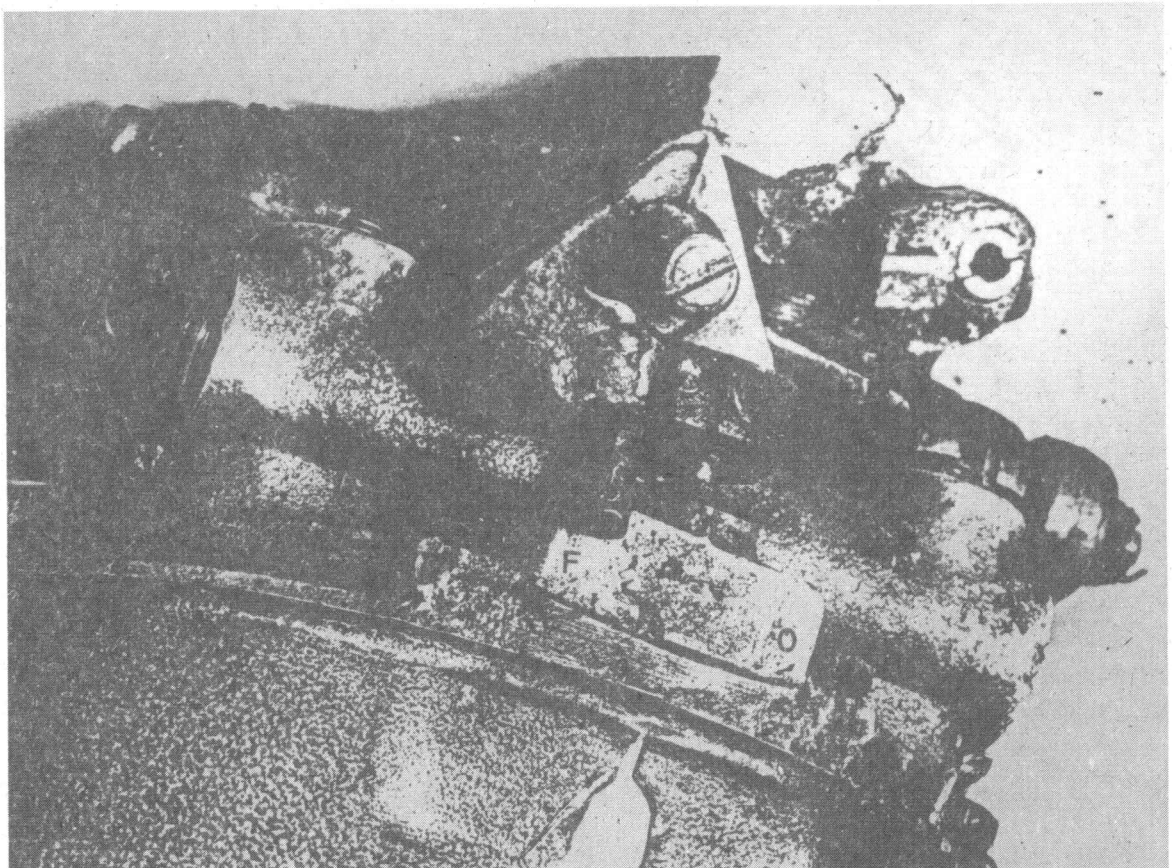
La rupture de la bielle de commande de l'étouffoir s'est opérée dans une zone soudée par brasure et la brasure est de mauvaise qualité.

Tout comme la flexion de la butée, la rupture est selon toute vraisemblance le résultat du choc à l'impact, mais il est impossible de déterminer la position de la manette avant l'impact.

Détail de la commande d'étouffoir cassée sur le carburateur

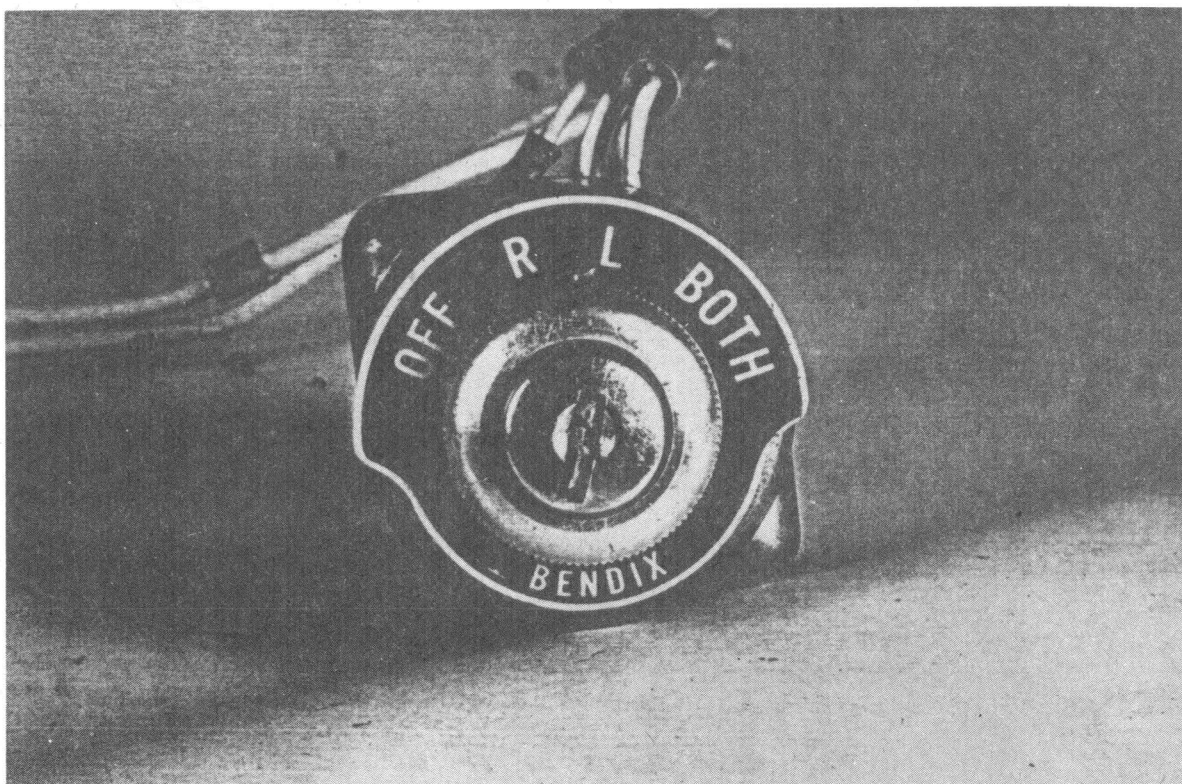
Clé de contacts

La clé de contact est cassée dans son barillet sur la position "L" correspondant à un fonctionnement sur la seule magnéto gauche, mais le barillet n'est pas bloqué.

Aucune trace ne permet de déduire sa position réelle à l'impact au sol.

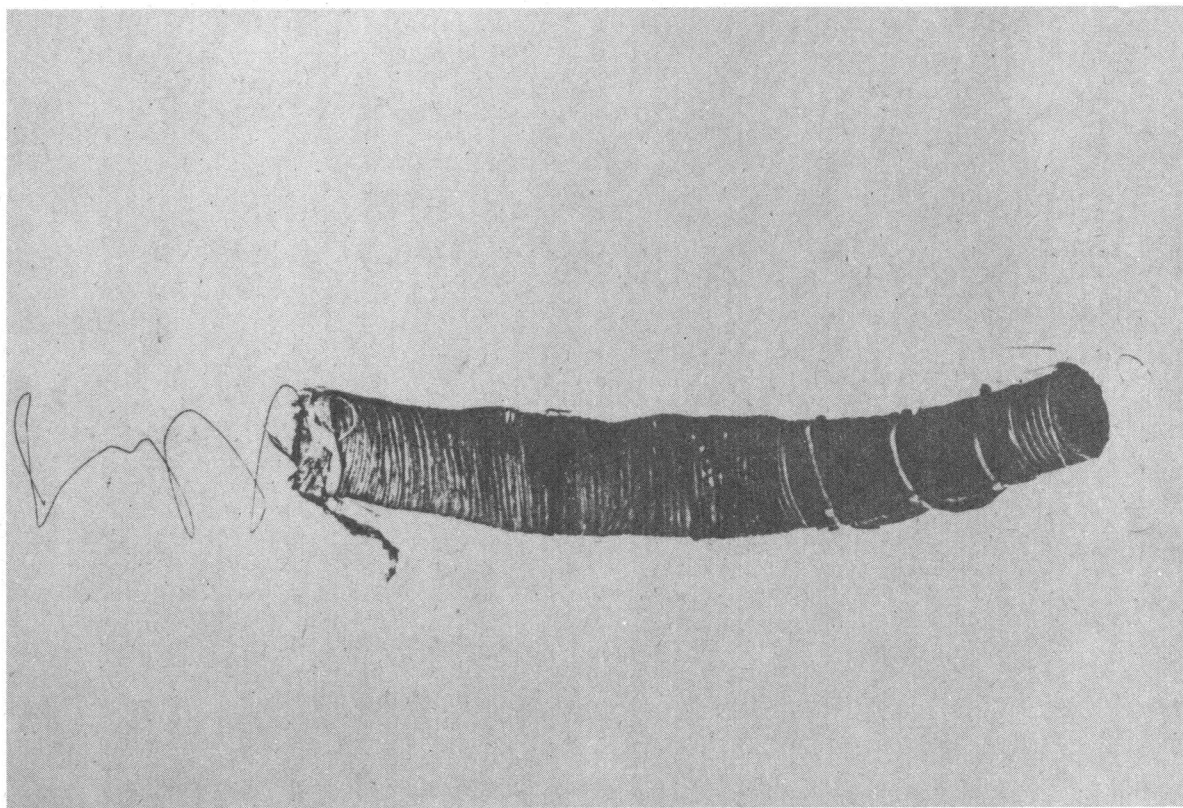
Conduit d'air sur circuit de climatisation

La tuyauterie n'est pas en très bon état. Elle comporte une réparation par de la basane maintenue par trois colliers "Rilsan" (annexe 5). Elle ne semble pas être la cause d'un éventuel arrêt du moteur en vol.
