# **Schlussbericht der Eidgenössischen Flugunfall-Untersuchungskommission**

des Motorseglers ASW 20L TOP, HB-2212  
vom 21. August 1992  
in Samedan/GR

**Untersuchungen an Schnellverschlüssen vom Typ "Hotellier"**

IFL - IB 92-12

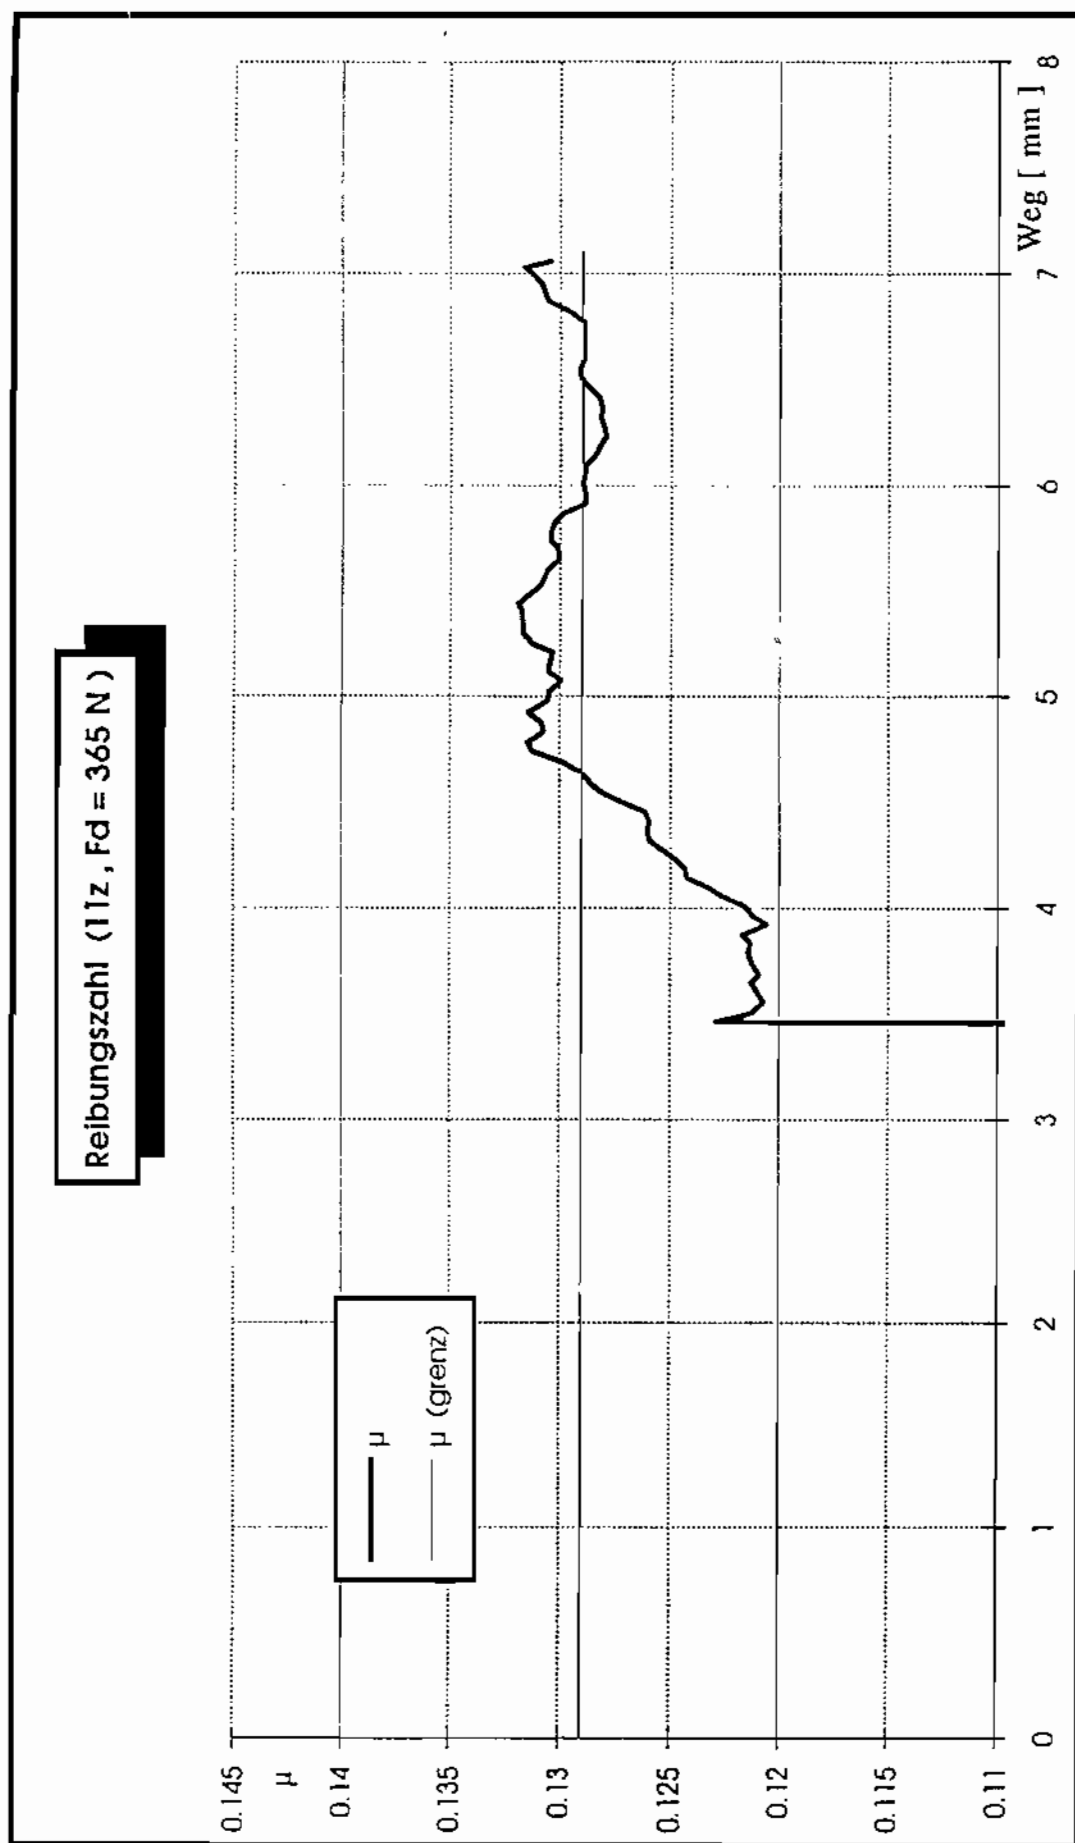
Diagramm 1

1. Ermittlung des Verlaufes der Reibungszahl im Urzustand.  
Der gemessene Verlauf der Reibungszahl zeigt (Diagramm 1), daß im ersten Drittel des gefahrenen Weges der Grenzwert von  $\mu=0,129$  deutlich unterschritten wurde. Beim Aufbringen einer Druckkraft von  $F_D=885\text{N}$  öffnete sich der Schließkeil selbständig soweit, daß nach Entlastung das Kugelteil problemlos aus dem Gehäuse entnommen werden konnte. Bei einigen Versuchen bewegte sich der Schließkeil schon bei einer Last von  $F_D=365\text{N}$ .

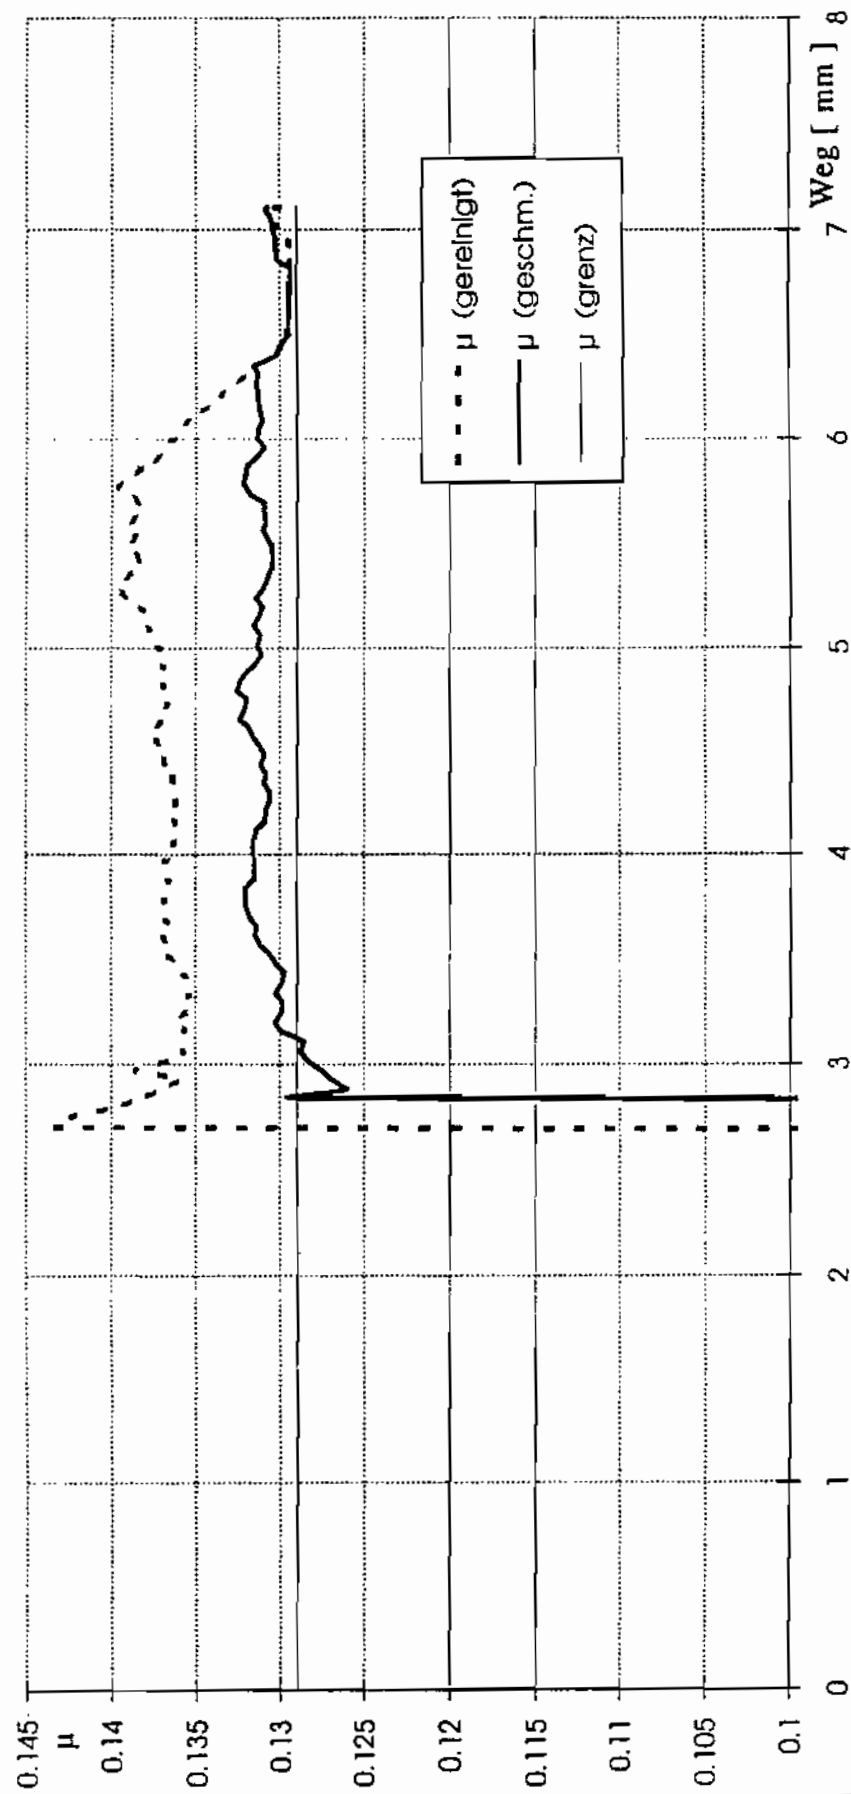
Diagramm 2

2. Ermittlung des Verlaufes der Reibungszahl nach Reinigung  
Bei der Demontage des Verschlusses war auffällig, daß keine direkte Schmierung vorlag. Die Reibflächen waren weitgehend trocken und mit einer schwarzen Schicht (vermutlich aus Metallabrieb) belegt.  
Nach der Reinigung (Diagramm 2) lag der Verlauf der Reibungszahl deutlich über  $\mu=0,135$ . Der Verschluß zeigte auch bei maximaler Druckbelastung keine Tendenz, sich selbsttätig oder nach Anstoß zu öffnen.

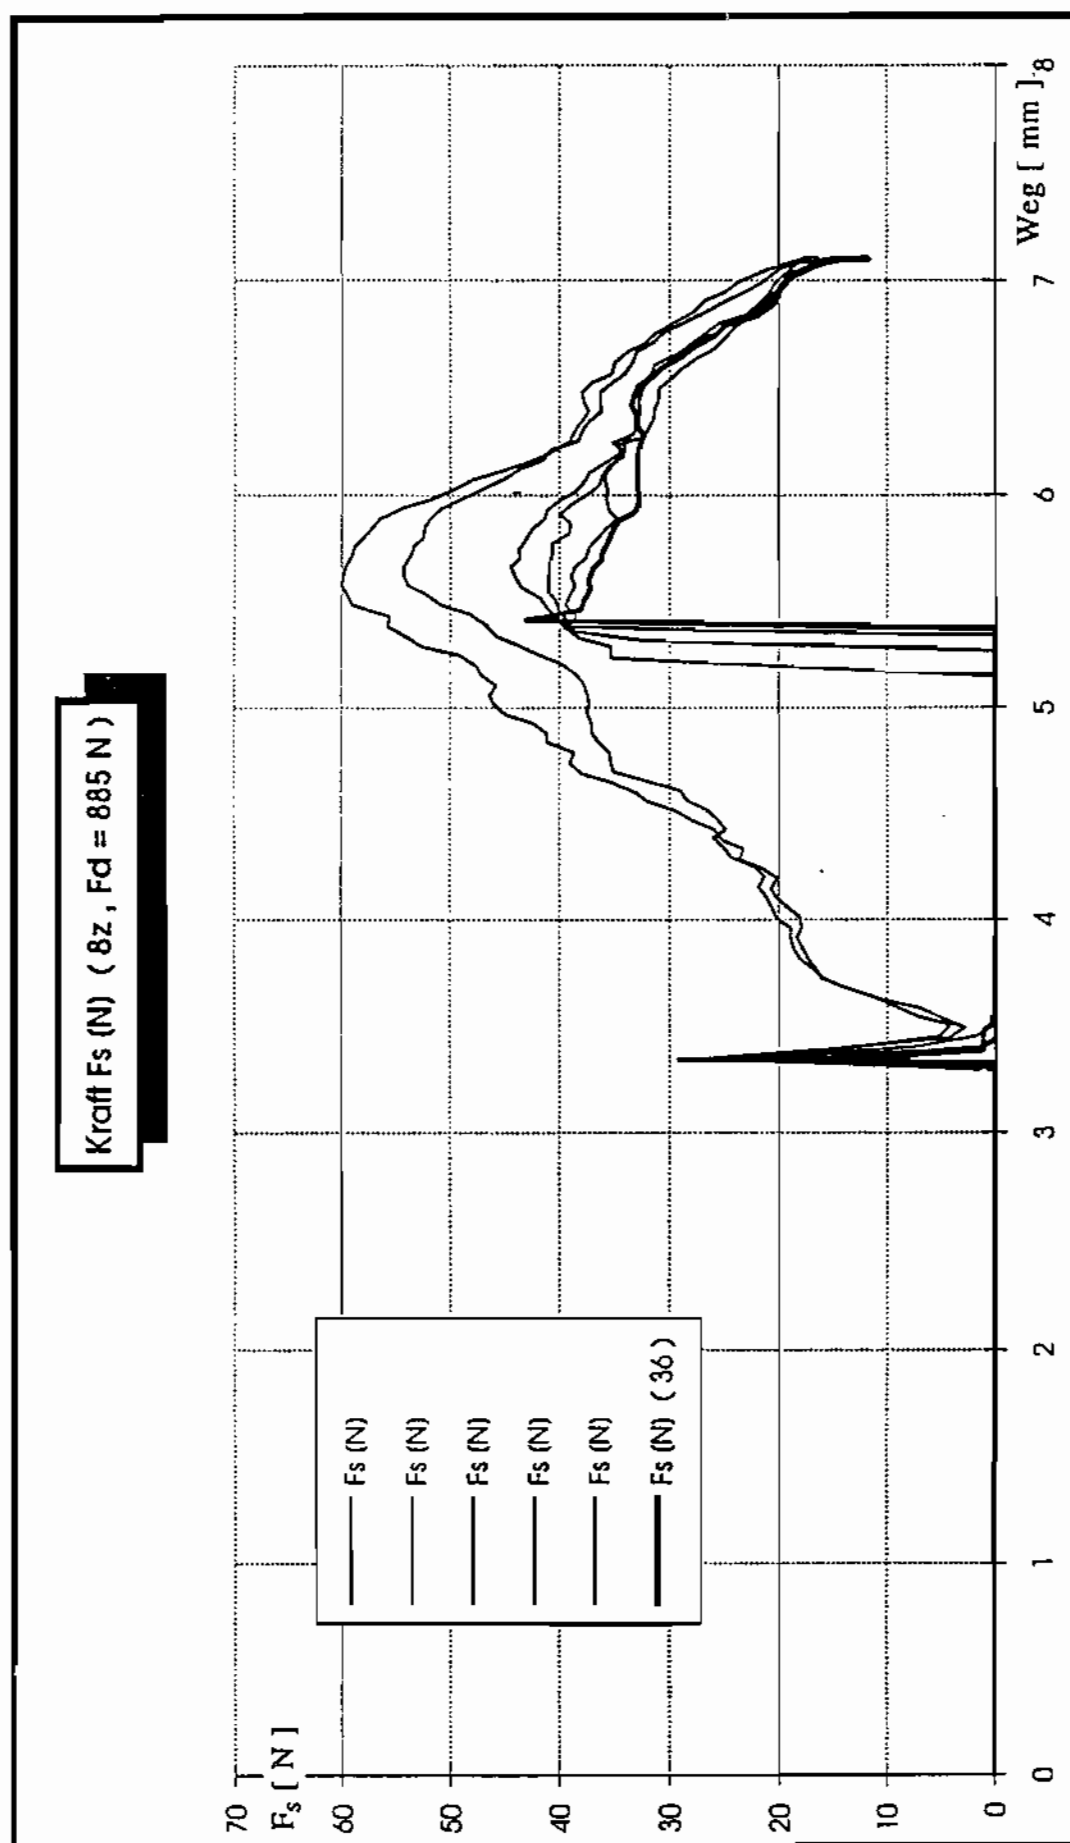
Diagramm 3

Diagramm 4 zeigt den Reibungsverlauf nach mehreren Versuchsdurchgängen bei einer Druckkraft von  $F_D=365\text{N}$ . Beim letzten Verlauf sinkt die Reibungszahl zu Anfang deutlich unter den Grenzwert zur Selbsthemmung. Versuche mit  $F_D=885\text{N}$  zeigten, daß sich nach Überwindung der Haftreibung der Schließkeil um  $2/3$  des Öffnungsweges bewegt (Diagramm 3).

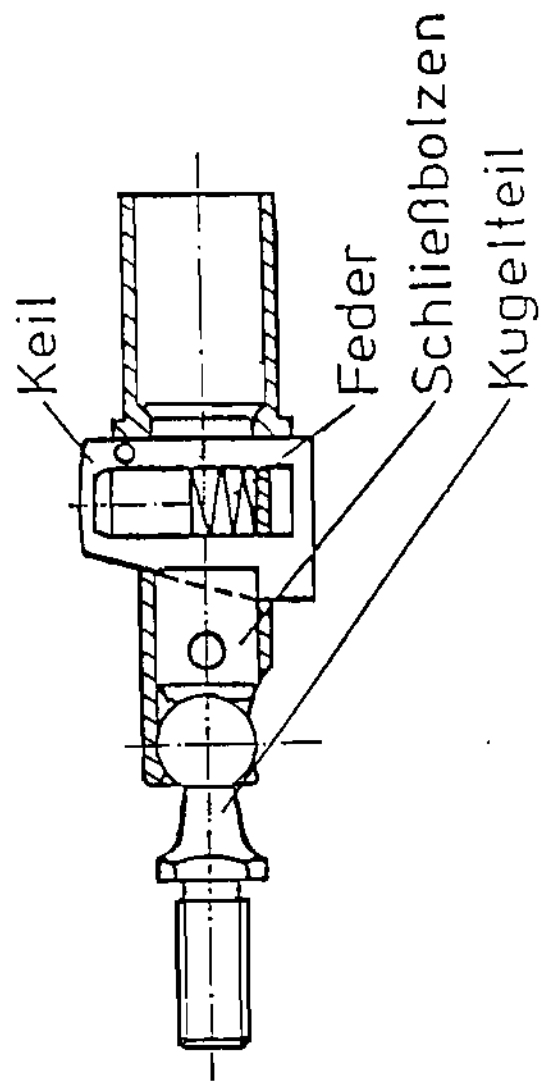
Bild 1

- jeweils zehn werksneue Verschlüsse des Typs 'Standart' RM 9-41 und des Typs RMZ 9-41
- zwei gebrauchte Verschlüsse aus einem Janus B (D-4589) vom Typ RMZ 9-41 (Bild 1)

Diese Verschlüsse waren im Störklappengestänge eingebaut und wurden nach Betätigung der Klappen im geöffneten Zustand vorgefunden. Die Verriegelung der Klappen wird durch eine Verknüpfung im Gestänge erreicht, wodurch beim Öffnen Druckbelastungen in Höhe der vom Hersteller (Fa. Hotellier) angegebenen maximal zulässigen Druckbeanspruchungen (250daN) auftreten.
