# **Schlussbericht des Büros für Flugunfalluntersuchungen**

**über den Unfall**

**des Flugzeugs Cessna 182 Skylane RG II, N-7369X**

**vom 23. Juni 1995**

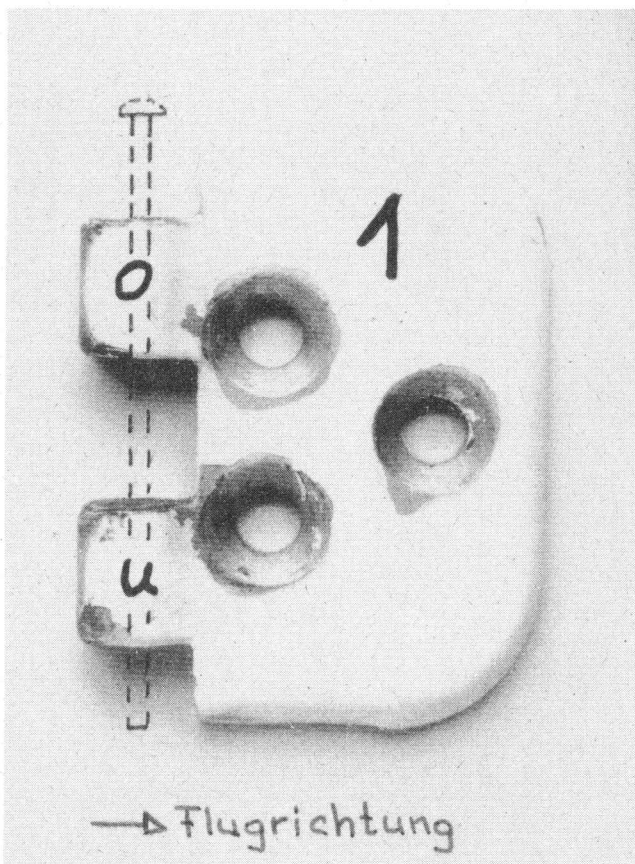
Foto Nr. 7: EMPA-Nr. 103'034/8

Oberes Scharnier der rechten Türe; festes Scharnierstück mit drei Schrauben am Rumpf befestigt; die Verschraubungen waren nach dem Unfall noch intakt.

Der durchgehende Scharnierbolzen ist in fünf Teilstücke gebrochen (Bolzen im Bild gestrichelt eingezeichnet), zwei davon befinden sich im Foto wiedergegebenen Teilstück und zwar je ein Stück in der oberen (o) und in der unteren (u) Lagerstelle des Scharniers. Die anderen drei Bruchstücke (ganz oben, Mitte, ganz unten) befinden sich im Gegenstück des Scharniers, an der verlorengegangenen Türe festgeschraubt.

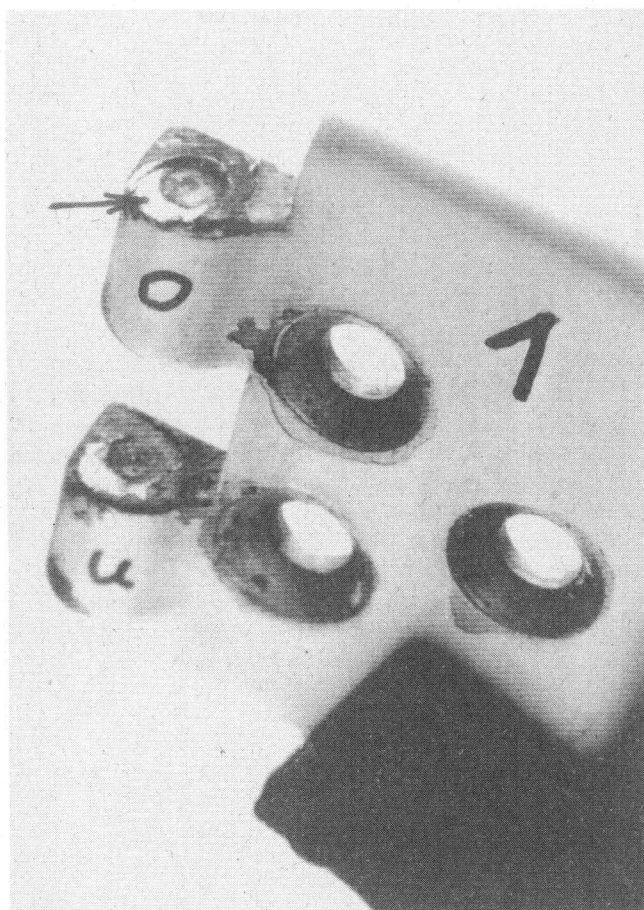
Foto Nr. 8: EMPA-Nr. 103'034/19

Oberes Scharnierstück der rechten Türe.

Oben im Bild ist die obere Lagerstelle (o) des Scharnierbolzens zu erkennen. Das Bruchstück des Bolzens steckt noch in der Bohrung der Scharnier-Lagerstelle.

Die Bruchfläche des Bolzens (Werkstoff: Messing) weist charakteristische Merkmale eines Torsions-Gewaltbruches auf.

Die Bruchstelle des Bolzens befindet sich ca. 0.8 mm tiefer als die Oberfläche des Alu-Scharniers (im Bild als deutlicher Absatz erkennbar). Also trat der Bruch etwas tiefer als die Trennebene beider Teile des Scharniers ein. Das hervorstehende (nach unten gerichtete) Bruchstück des Bolzens – im oberen Teil des Scharnier-Gegenstückes festgeklemmt – fand in dieser Vertiefung von 0.8 mm für eine gewisse Betriebszeit seine neue, stark verkürzte Lagerstelle.

Mit der Zeit (mehrere Bewegungen der Türe) schob dieses hervorstehende Bruchstück immer mehr Material vom Scharnierstück-Absatz (Aluminium-Legierung, sehr weich) ab (siehe Pfeil in Foto Nr. 8), sodass diese «neue Lagerstelle» kontinuierlich mehr und mehr Spiel erhielt, bis der Absatz (0.8 mm tief) völlig abgearbeitet wurde. Spuren dieser fortlaufenden Schädigung durch die erhöhte, lokale Flächenpressung in dieser Zone – bedingt durch das Eigengewicht der geöffneten Türe – sind im Foto Nr. 8 mit dem Pfeil verdeutlicht.

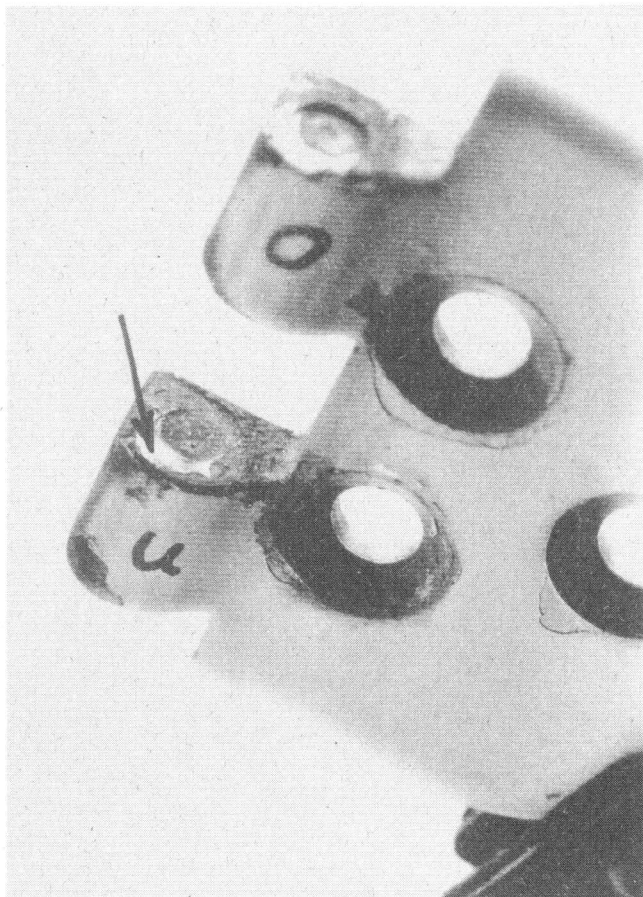
**Foto Nr. 9:** EMPA-Nr. 103'034/25

Oberes Scharnierstück der rechten Türe (gleich wie Foto Nr. 8).

Im Foto ist die *untere Lagerstelle (u)* des Scharnierbolzens scharf abgebildet.

Die *Bruchfläche des Bolzens zeigt deutliche Korrosionsspuren*. Daraus lässt sich schliessen, dass der *Bruch des Bolzens einige Zeit vor dem Unfall eingetreten* ist.

Der Pfeil weist hier ebenfalls auf eine Zone des Alu-Scharniers hin, wo durch die *Dreh- und Gleitbewegungen des Bolzen-Bruchstückes* (in der mittleren Zone des Scharnierstückes eingeklemmt) *ebenfalls etwas Material abgeschoben* wurde. Offensichtlich wurde nach dem Bruch des Bolzens die Türe noch mehrmals geöffnet und geschlossen, wie diese frischen (hellen) Spuren beweisen (helle Flecken neben der Bolzen-Lagerstelle oben und unten).

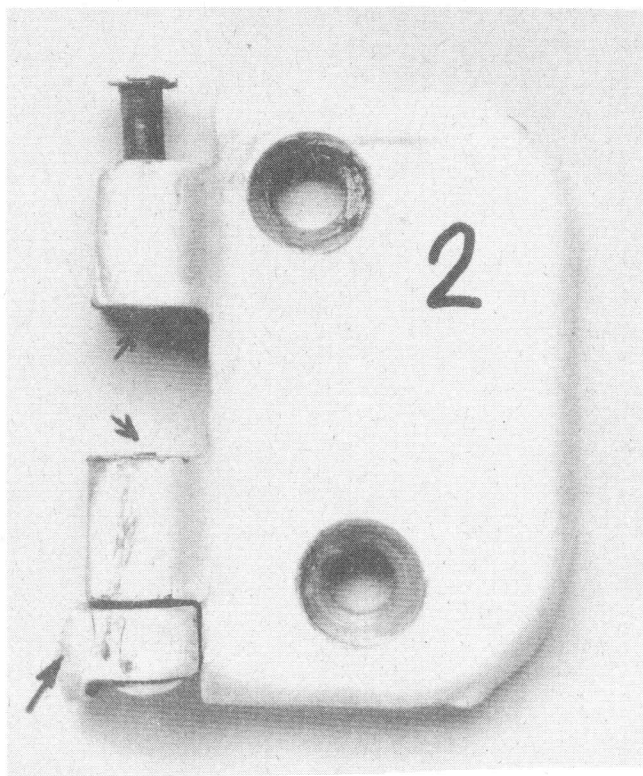
**Foto Nr. 10:** EMPA-Nr. 103'034/0

Unteres Scharnier der rechten Flugzeugtüre der Cessna-182.

An den *Bruchflächen des Bolzens* (angrenzend der Trennflächen der oberen und unteren Lagerstellen des Bolzens) (siehe kleine Pfeile in der Bildmitte), *zeigen sich Merkmale eines frisch entstandenen Torsions-Gewaltbruches*.

Offensichtlich *entstand die Überbelastung* dieses unteren Scharniers dadurch, dass das obere Scharnier als erstes versagte, wodurch die *Türe nach unten kippte* (drehend um das untere Scharnier) und die *untere Lagerung der Türe* (unteres Scharnier) *durch diese Biegebeanspruchung völlig überlastet* wurde. Spuren dieses «Wegkippens» der Türe sind auf der *Bruchfläche des Scharnier-Gegenstückes* gut erkennbar (Bruchstück des beweglichen Teils des Scharniers), siehe grossen Pfeil, es handelt sich dabei um einen *Biege-Gewaltbruch*. Dem Bruch sind gut erkennbare plastische, nach unten gewichtete Biegeverformungen vorgegangen.
