Schlussbericht des Büros für Flugunfalluntersuchungen

des Flugzeuges Mooney 252 M20K, D-EKWB
vom 28. August 2000
in Val Bever / GR

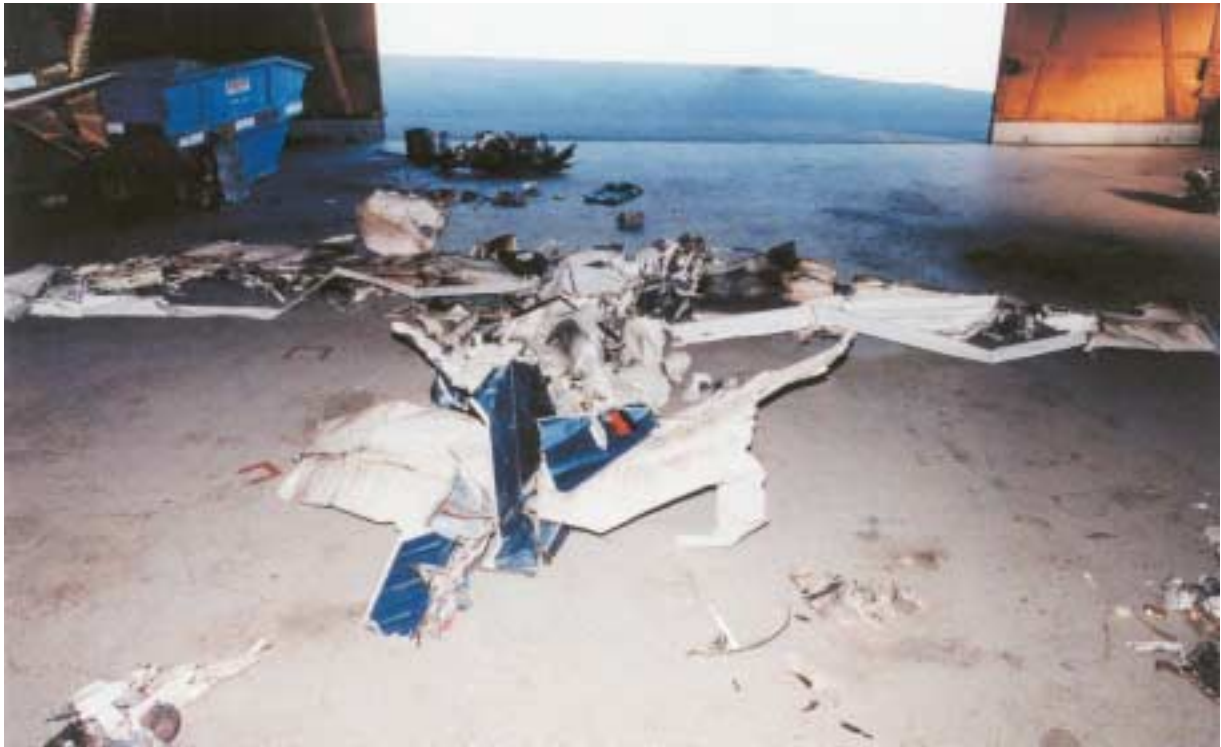
Das Wrack wurde zum Flugplatz Samedan transportiert und in Zusammenarbeit mit dem Wissenschaftlichen Dienst der Stadtpolizei Zürich gründlich untersucht (siehe Beilage Nr. 3). Diese Untersuchung ergab, dass die Bedienungs- und Steuerorgane sowie die Ruder keine Auffälligkeiten aufwiesen.

Ausgelegtes Wrack

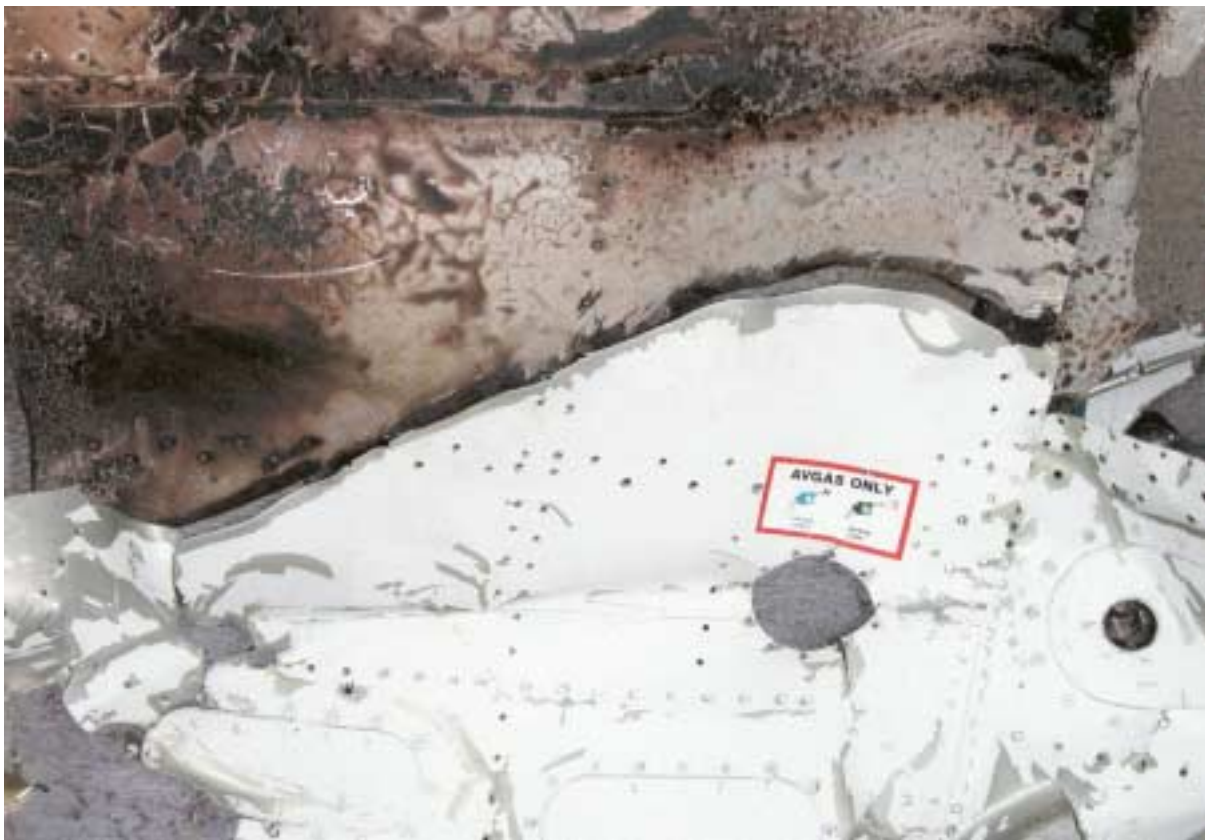
Die vor Ort gemachten Abklärungen am Wrack und die nachfolgenden Untersuchungen ergaben, dass der Brandausbruch höchstwahrscheinlich durch die Explosion des rechten Tanks verursacht wurde, nachdem das Flugzeug gegen die Felswand geprallt war (siehe Beilage Nr. 3).

Explodierter rechter Tank
