# **Rapport final du Bureau d'enquête sur les accidents d'aviation**

du dirigeable à air chaud Colt AS-105 MKII, HB-QBW

survenu le 31 août 2003

à l'aérodrome de La Côte, commune de Prangins/VD

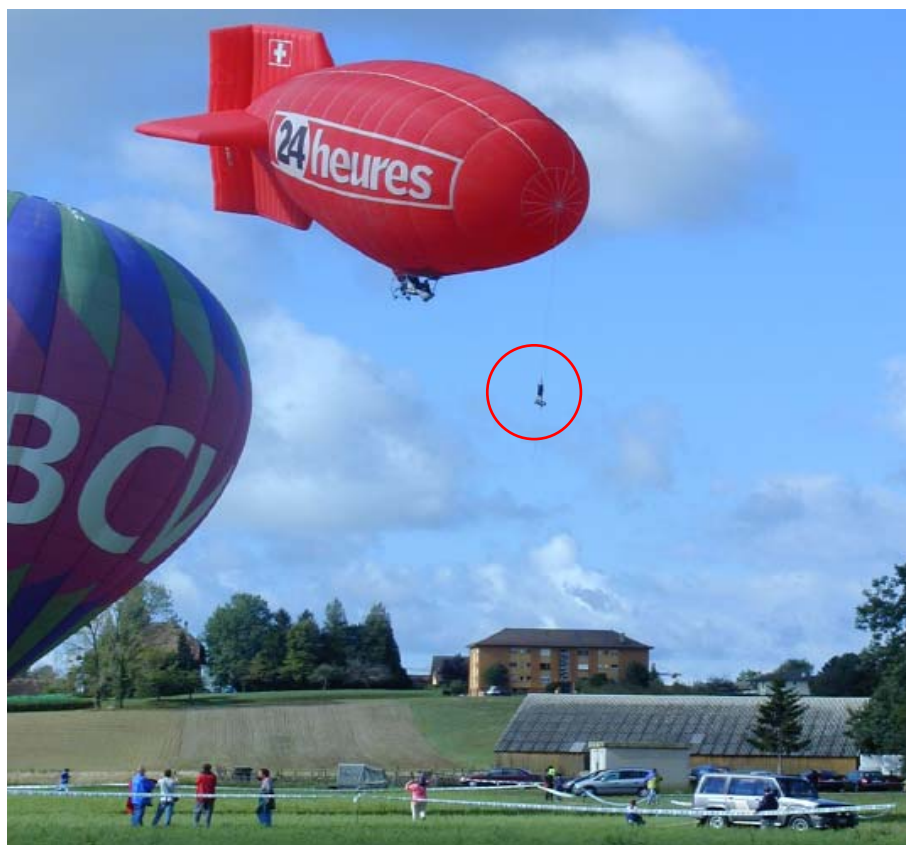
Rapidement le dirigeable reprend de l'altitude sans chauffer et remonte à 20 m du sol environ. Poussé par un vent latéral du S/SE, il dérive dangereusement en marche arrière, en direction de la double ligne CFF 15 kV et de la ligne de transport CFF de 33 kV. Le pilote contre le vent en tirant sur la corde de commande droite de la gouverne de direction et tente une manœuvre pour une descente rapide en mettant de la puissance au moteur, sans résultat. L'assistant malgré sa position inconfortable, tente d'attraper la longue corde qui pend à côté de lui, mais en vain. Dans la trajectoire le dirigeable survole un parking de voiture, une petite route goudronnée le jardin potager d'une ferme bordé d'un mur en pierre et s'approche d'une ferme devant laquelle se trouve deux arbres (noyers). L'assistant A) repère le premier arbre et au moment où il arrive à la verticale d'une hauteur de 8 m environ en dessus de la cime, il lâche prise et se laisse choir. Les branches freinent sa chute et il tombe violemment au sol. Gravement blessé, il est hélicoptéré à l'hôpital. Les secours ont été immédiatement organisés grâce à la présence de divers services d'interventions engagés dans la manifestation. Selon divers témoins, la dérive totale du dirigeable aurait duré 30 à 40 secondes.

Dérive du dirigeable avec l'assistant agrippé à l'une des cordes de manœuvre

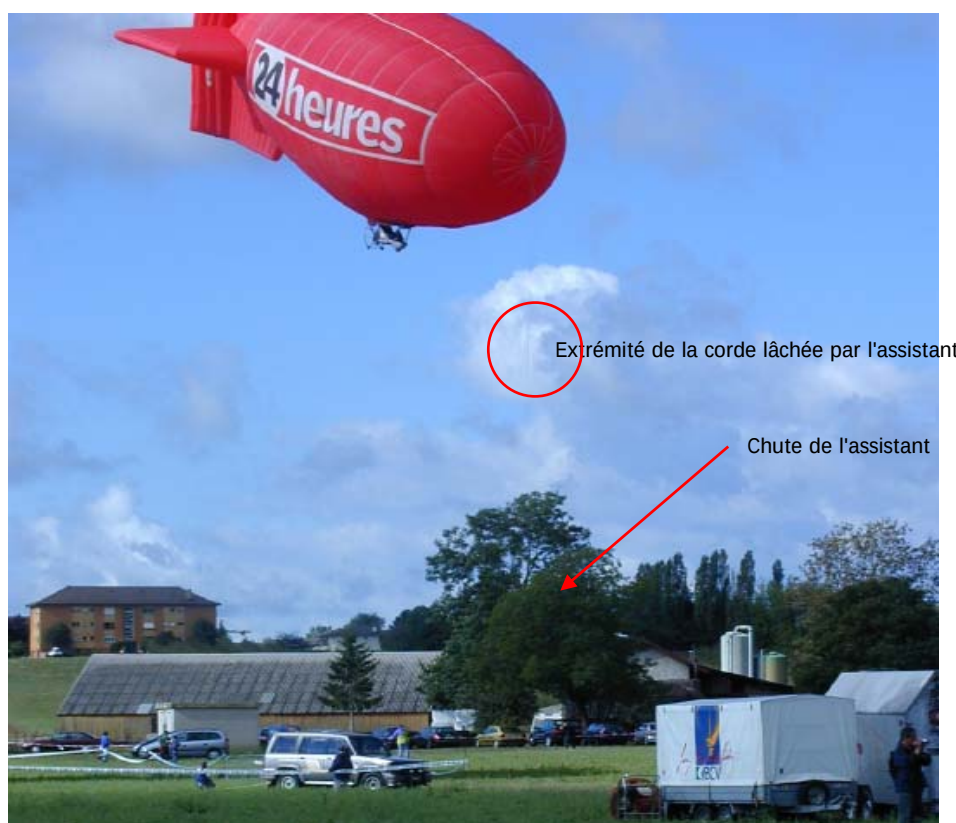
L'accident est dû au fait que l'assistant n'a pas lâché la corde lors d'une manœuvre involontaire du dirigeable.

L'instant où l'assistant lâche prise et chute dans l'arbre
