Schlussbericht Nr. 2030

des Segelflugzeuges Rolladen-Schneider LS4A, HB-1937

vom 25. Juli 2008

Alp Muntatsch, Gemeinde Samedan/GR

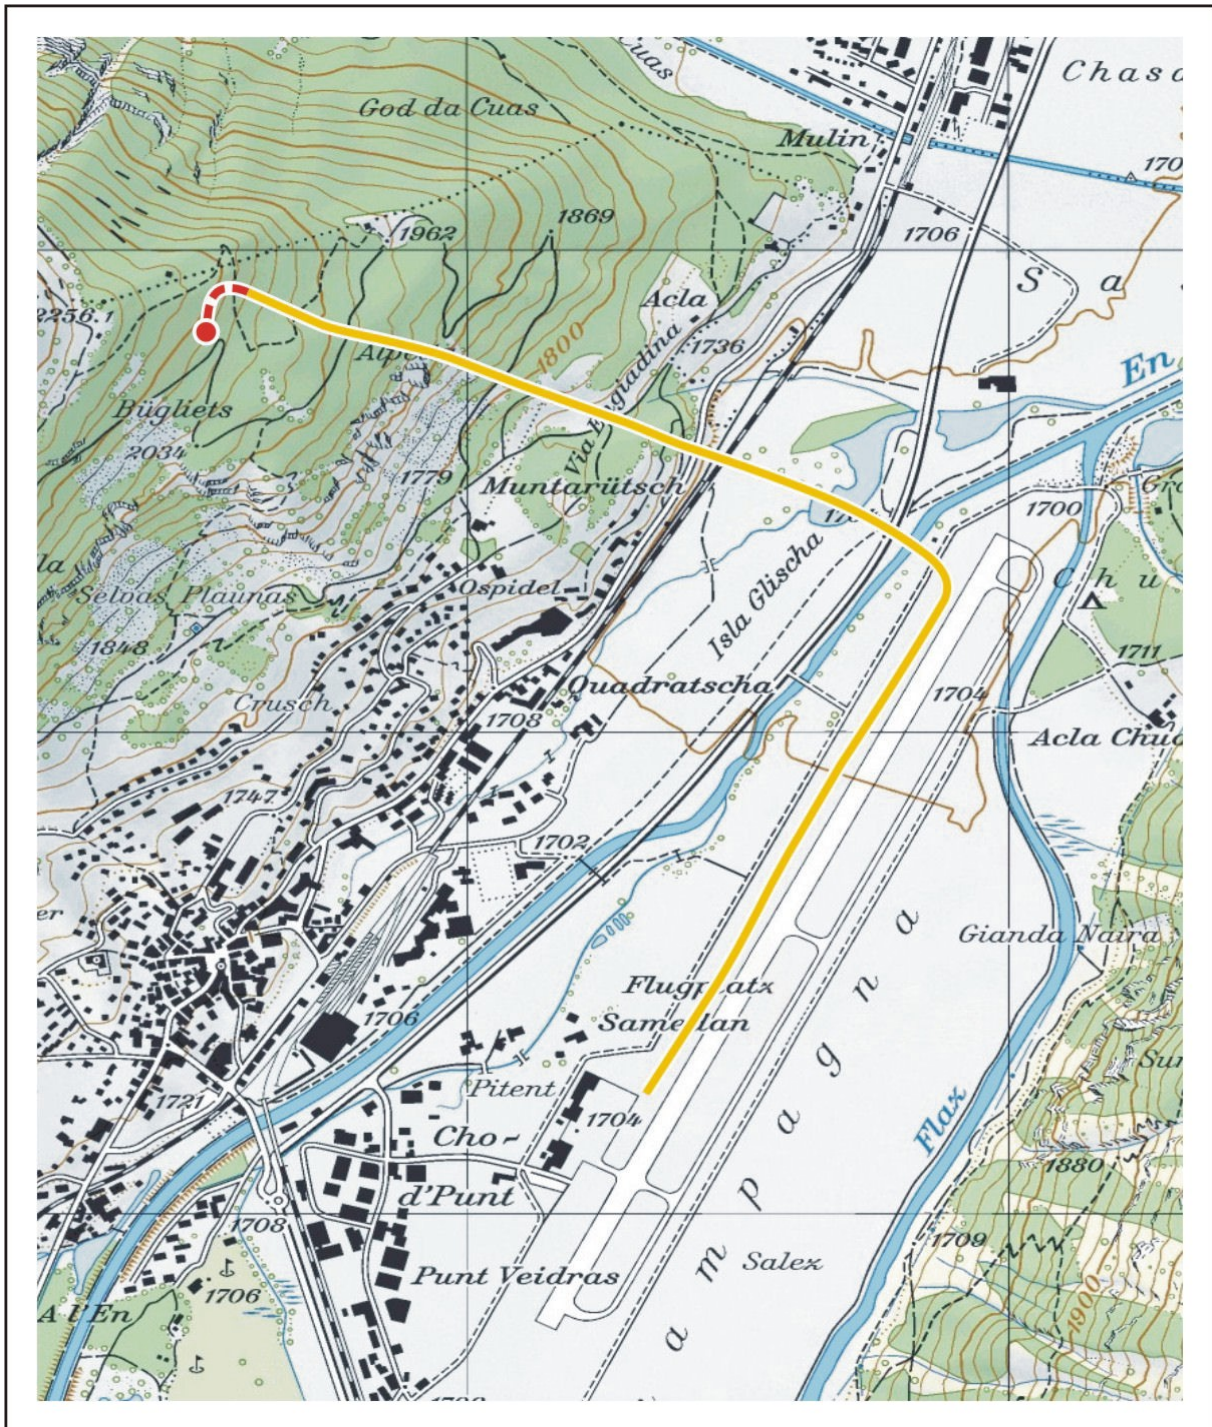
Anlage 1

Nach dem Ausklinken drehte das Segelflugzeug nach links und flog in Richtung West-Nordwesten. Kurz darauf beobachtete ein Augenzeuge, wie das Segelflugzeug eine Linkskurve gegen den Hang einleitete und dabei mit dem linken Flügel eine Baumspitze berührte. Ein Teil des Flügels wurde dabei abgerissen, das Segelflugzeug prallte etwa 60 m talwärts zwischen Bäumen auf den Boden.

FLARM Aufzeichnung

Kurve nach Augenzeugen und Aufschlagstelle
