Schlussbericht Nr. 2040

FFA Altenrhein AG / Bücker 131 „Jungmann“, HB-UUT

vom 5. Juli 2006

auf dem Flughafen Grenchen/SO

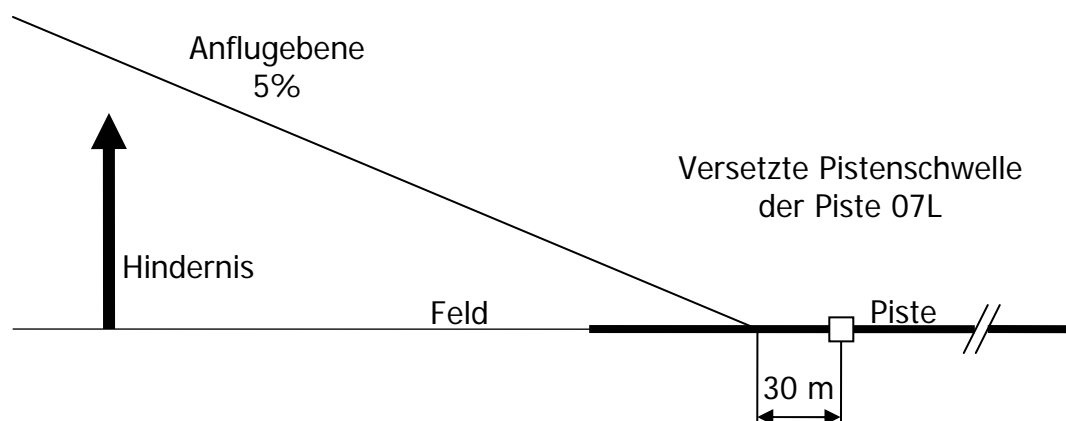
Der Kandelaber, gegen den das Luftfahrzeug HB-UUT prallte, befindet sich mehr als 2 m unter der von der Internationalen Zivilluftfahrtorganisation (ICAO) festgelegten Sicherheitsanflugebene. Die definierte Anflugebene weist eine Neigung von 5% auf und endet 30 m vor der Pistenschwelle:

Abb. 1: Schema der Anflugebene gemäss ICAO

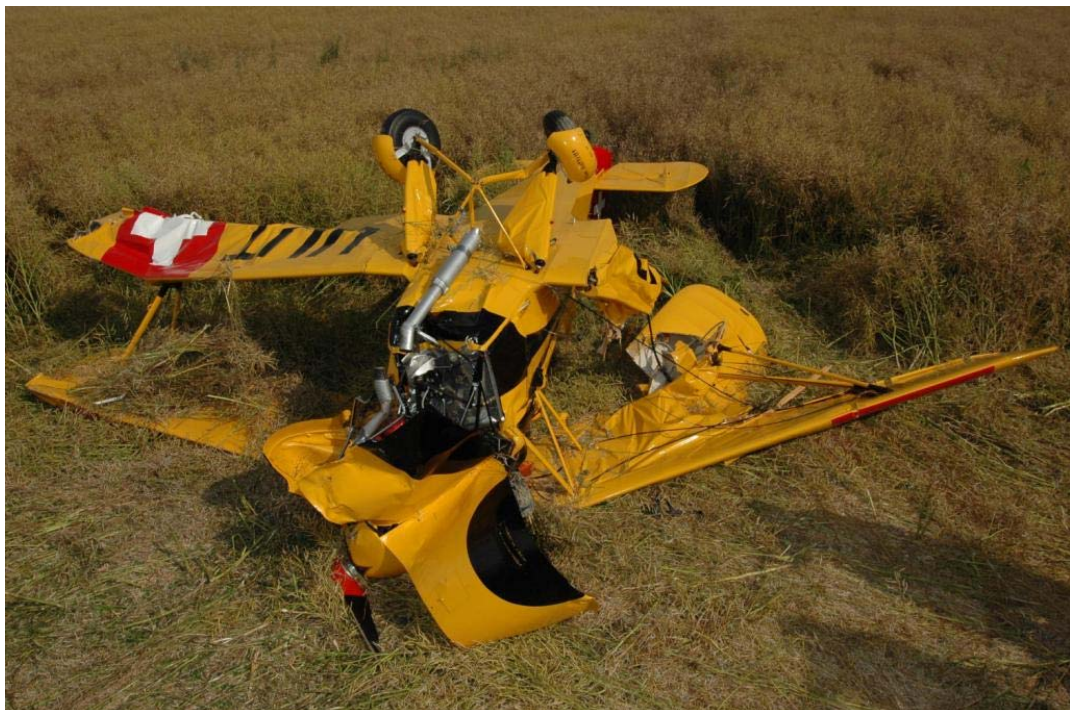
Die Zelle wurde durch den Aufprall besonders stark beschädigt. Die rechten Flügel und der Vorderteil des Rumpfes erlitten schwere Schäden, die linken Flügel wurden ebenfalls stark beschädigt. Die Pilotenkabine und der Rumpf hielten dem Aufprall besser stand.

Abb. 2: Wrack der HB-UUT an der Unfallstelle

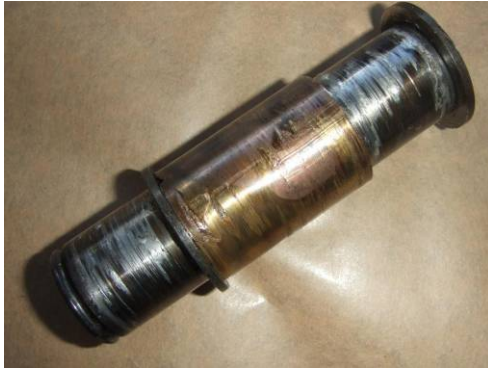
Einige Wochen nach dem Unfall zerlegte der Halter den Motor zur internen Kontrolle. Er stellte fest, dass der Drehbolzen des Kolbens auf dem Pleuel des Zylinders Nr. 2 festgefressen war. Die ursprünglich montierten Nadellager waren durch Bronzebuchsen ersetzt worden, was im Dokument 4121-10M-V2.1d *"Hirth Handbuch Typ Hirth HM 504 A1/A2, Nachtrag Nr. 2"* vom 25.01.1963 vorgesehen ist.

Abb. 3: Kolbenbolzen des Zylinders Nr. 2

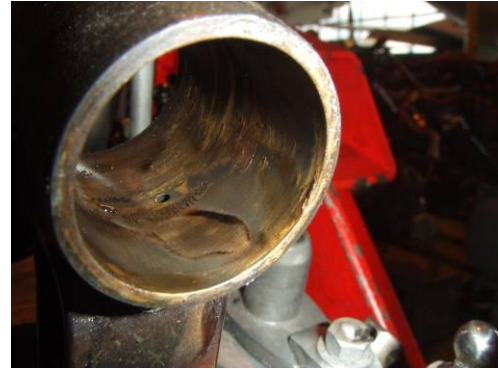
Abb. 4: Pleuelbuchse des Zylinders Nr. 2

3. Mangelnde Anspannung zwischen der Buchse und dem Pleuelkopf. Die Buchse drehte sich und verstopfte die Öl-Schmierlöcher, was zum Festfressen auf der Pleuelachse führte.
4. Mangelndes Spiel zwischen dem Achsdurchmesser und der Pleuelbuchse. Aufgrund dieser leichten Anspannung drehte sich die Buchse und verstopfte die Öl-Schmierlöcher, was zum Festfressen auf der Pleuelachse führte.

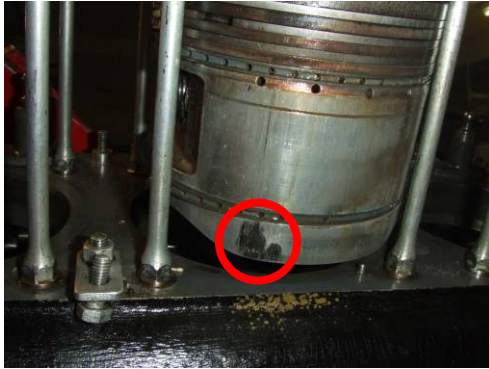
Da die Achse nicht geschmiert war, frass sie sich fest und wurde in der Buchse blockiert... Die verschiedenen Spuren von Erhitzung, Reibung im Zylinder, bläulicher Pleuelkopf und Veränderung der Farbe des Anstrichs an der Basis des Zylinders sind Anzeichen dafür, dass der Kolben bei sehr hohen Temperaturen arbeitete. Die Reibung im Zylinder zeigt, dass sich der Kolben ausreichend ausgedehnt hat, um ein leichtes Festfressen und damit eine mögliche Drehzahländerung hervorzurufen. (...)

Abb. 5: Leichtes Festfressen des Kolbens Nr. 2

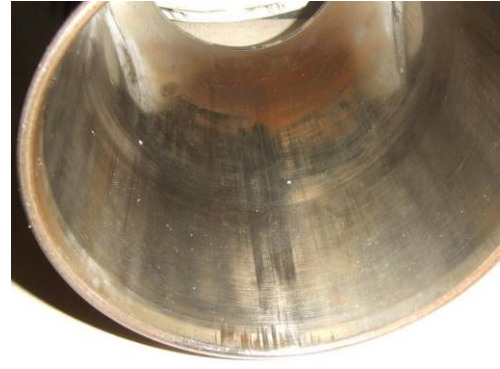
Abb. 6: Spuren von Reibung im Zylinder Nr. 2

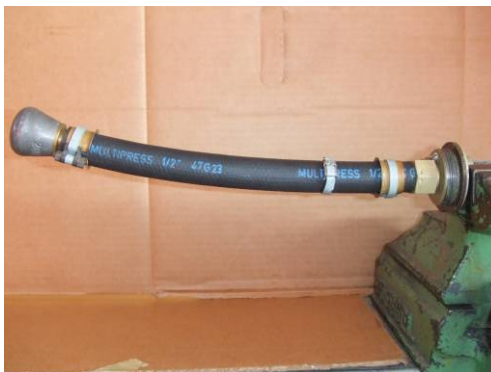
Der Halter bescheinigte den Ersatz des Pendelschlauchs am 04.07.2006. Der neue Pendelschlauch wies das Herstellungsdatum 03.08.2005 auf. Der zum Unfallzeitpunkt auf der HB-UUT montierte Pendelschlauch erfüllte nicht alle oben erwähnte Anforderungen. Das verwendete Material ist sehr starr, und der Schlauch weist nicht die erforderliche Länge auf. Das am Ende des Schlauchs befestigte Gewicht von 200 g reichte nicht aus, um die Biegung des Schlauchs variieren zu lassen (siehe Abb. 8).

Die technischen Merkmale eines Original-Pendelschlauchs vom 01.04.1965 aus einem Ersatzteillager wurden mit jenen des auf dem Luftfahrzeug HB-UUT montierten Pendelschlauchs verglichen. Trotz des Herstellungsdatums ist der ältere Schlauch deutlich flexibler. Er ist etwa 8 mm länger als jener der HB-UUT. Allerdings erreicht er ebenfalls nicht die vom Hersteller festgelegte Biegefähigkeit.

Abb. 7: In der HB-UUT montierter Schlauch

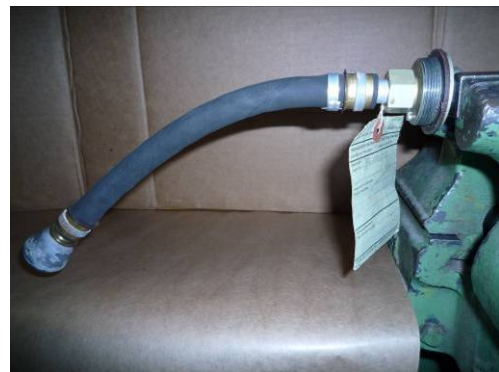
Abb. 8: 1965 produzierter Originalschlauch

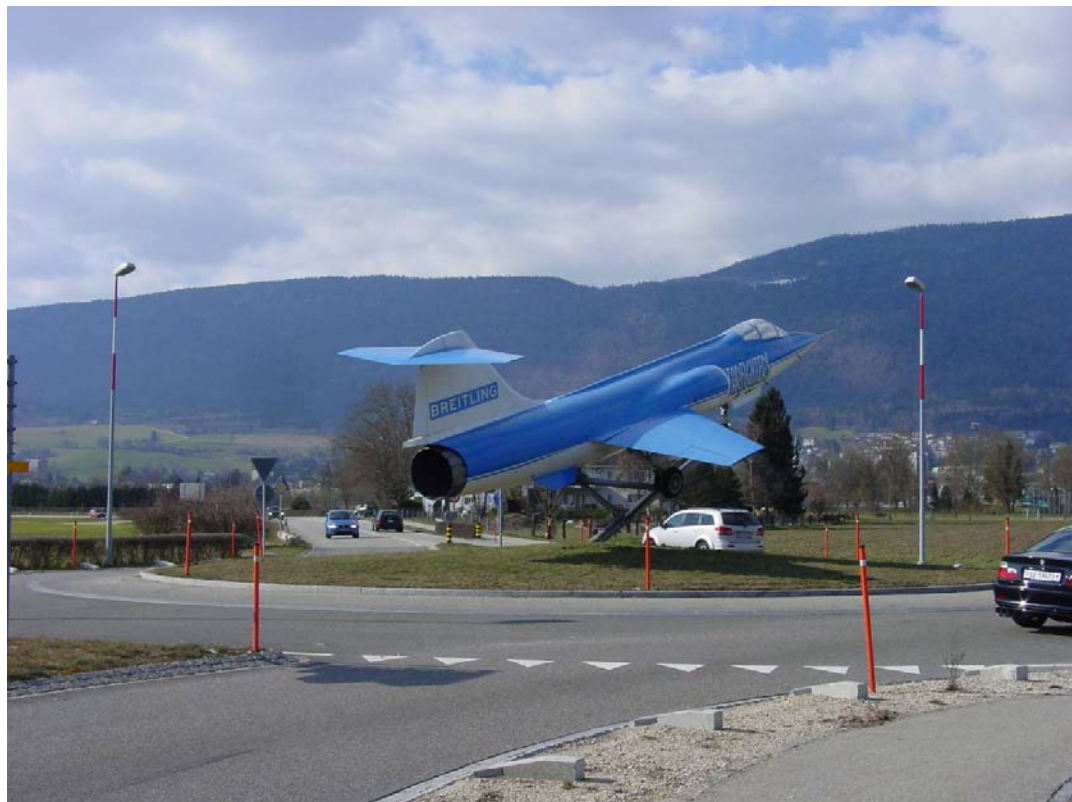
Abb. 9: Teilmarkierung der Kandelaber des Verkehrskreisels unter dem Anflug 07L

- a) Eine Markierung oder Teilmarkierung der Kandelaber anbringen.*
- b) Die Schwelle 07L weiter versetzen, was eine kleinere LDA 07L bedeutet.*
- c) Die Kandelaberhöhe herabsetzen.*
- d) Die Kandelaber entfernen.*

Die Direktion des Flughafens Grenchen entschied sich für den Vorschlag "a)" des BAZL und nahm eine Teilmarkierung der Kandelaber des Verkehrskreisels unter dem Anflug 07L in roter und weisser Farbe vor.
