Schlussbericht Nr. 2064

des Flugzeuges AS202/15 „Bravo“, HB-HEM

vom 11. April 2009

im Bodensee bei Thal/SG

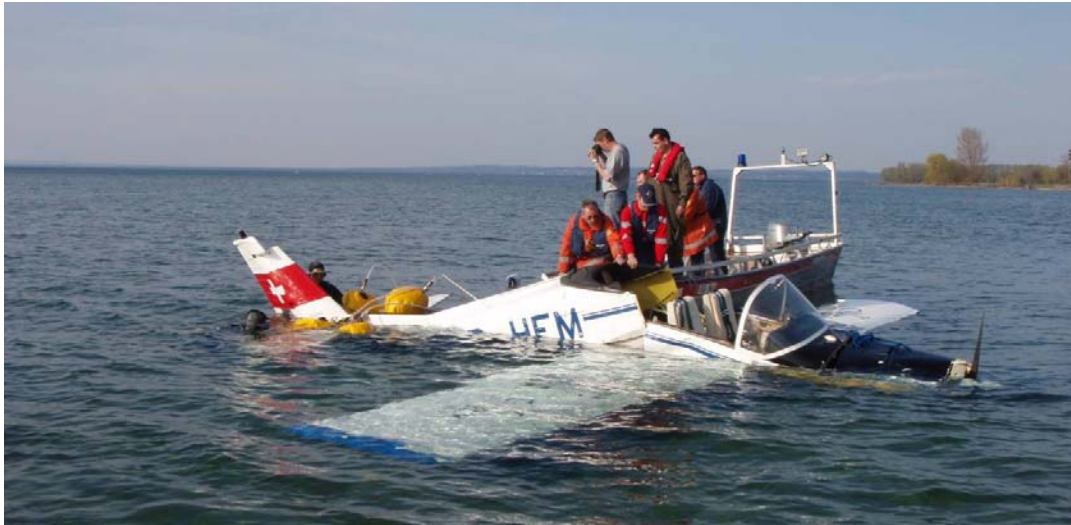
Nach der Notwasserung befand sich das Wrack der HB-HEM im ungefähr 90 cm tiefen Wasser des Bodensees, sodass die obere Hälfte des Rumpfs über das Wasser hinausragte (vgl. Abbildung 2).

Abbildung 2: Lage des Flugzeuges nach der Notwasserung

- Der Tankwählhahn stand auf der Position für den rechten Tank.
- Der Zündschalter stand in der Stellung „both“.
- Die elektrische Hilfspumpe für den Treibstoff war eingeschaltet.
- Die Eintrittskante des linken Flügels war stark deformiert bzw. eingedrückt.
- Die Eintrittskante des rechten Flügels war kaum deformiert.
- Der Propeller war nur leicht verbogen.
- Die Vierpunkt-Sicherheitsgurte waren korrekt angeschlossen und haben der Belastung beim Aufprall standgehalten.

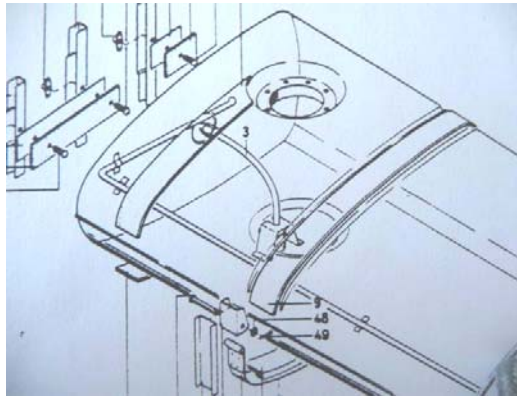
Weiter ergab sich, dass sämtliche Aggregate des Motors, wie insbesondere der Vergaser, die elektrische Hilfspumpe, Treibstoffleitungen und Tankwählfahn keine Mängel aufwiesen. Hingegen wurde folgender Defekt im linken Tank des Flugzeuges vorgefunden: Das mit einem Grobfilter versehene Saugrohr (vgl. Abbildung 3), über das der Treibstoff aus dem Tank gepumpt wird, ist im Tank durch eine Halterung fixiert. In diese Halterung ist eine Gummiblende eingefügt, welche verhindern soll, dass sich Saugrohr und Halterung berühren. Im vorliegenden Fall hatte die Halterung (vgl. Abbildung 4) das Saugrohr zur Hälfte durchgescheuert (vgl. Abbildung 5). Damit konnte die Halterung in Verbindung mit Teilen der Gummiblende den Querschnitt des Saugrohres vermindern (vgl. Abbildung 6). Auch das Saugrohr des rechten Tanks zeigte Scheuerspuren, allerdings ohne dass die Wand der Leitung durchgescheuert war.

Abbildung 3: Schema des Tankaufbaus, Nr. 3 bezeichnet das Saugrohr

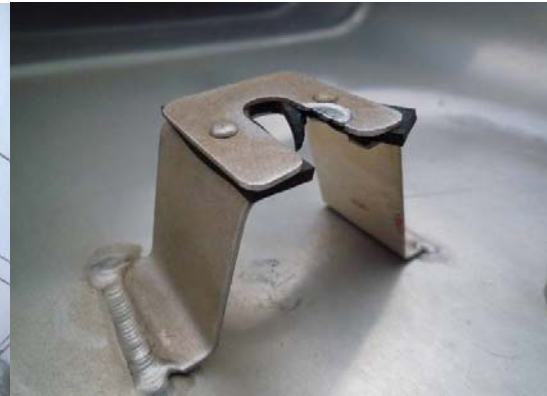
Abbildung 4: Halterung mit Gummiblende

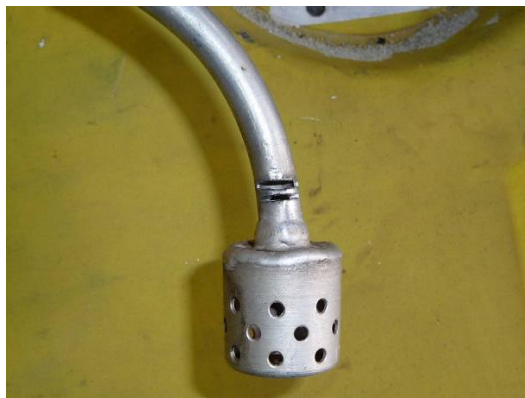
Abbildung 5: Beschädigtes Saugrohr mit Grobfilter

- Die Halterung des Saugrohres im linken Treibstofftank hatte dieses zur Hälfte durchgescheuert. Damit konnte die Halterung in Verbindung mit Teilen der Gummiblende die Durchflussmenge so erheblich vermindern, dass die Treibstoffversorgung des Motors nicht mehr gewährleistet war.

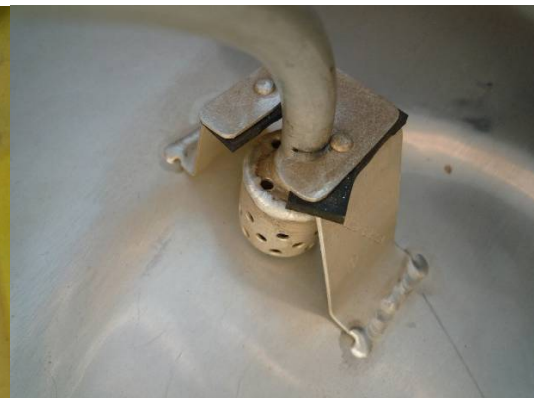
Abbildung 6: Vorgefundene Situation: Saugrohr teilweise verschlossen

Hingegen wurde folgender Defekt im linken Tank des Flugzeuges gefunden, welcher mit grosser Wahrscheinlichkeit den Leistungsabfall des Motors verursacht hat: Die Halterung des Saugrohres hatte dieses zur Hälfte durchgescheuert. Damit konnte die Halterung in Verbindung mit Teilen der Gummiblende die Durchflussmenge so erheblich vermindern, dass die Treibstoffversorgung des Motors nicht mehr gewährleistet war (vgl. Abbildung 6).

Die Aufsichtsbehörde sollte mit geeigneten Massnahmen sicherstellen, dass Luftfahrzeuge, die mit dieser Art von Tankkonstruktion ausgerüstet sind, keine beschädigten Saugrohre aufweisen.

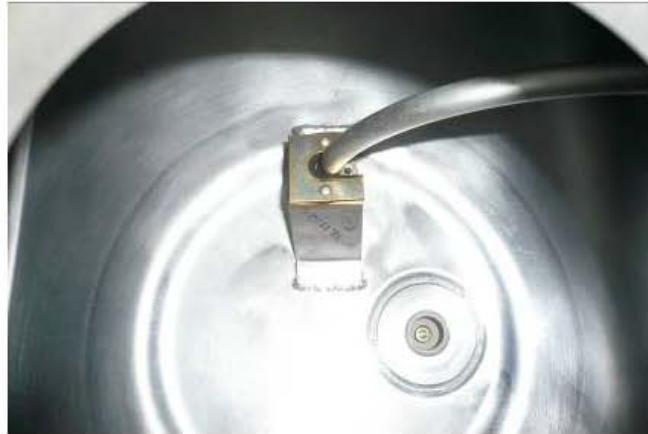
Photo 1
Area to be inspected as seen from top of the fuel tank with Fuel level sensor P/N SA 210-08095-01 removed

Remark: Model AS 202/15-1, AS 202/18A1, AS 202/18A2, AS 202/18A3 and AS 202/18A4 aeroplanes are not concerned by this AD.
Effective Date:	11 November 2009
Required action(s) and Compliance Time(s):	<p>(1) Within 15 Flight Hours (FH) after the effective date of this AD, unless already accomplished within the last 100FH, and thereafter at intervals not to exceed 500 FH from the last inspection, inspect for damage the fuel suction tube assembly P/N SA202-18112-07 in both fuel tanks.</p> <p>The fuel suction tubes are located inside the fuel tanks. To gain access, remove the fuel level sensor P/N SA210-08095-01 per chapter 28-40-01 of the AS 202 Shop Manual and Parts Catalogue. For the inspections, remove the fuel suction tube assembly and thoroughly inspect the interface area between the fuel suction tube assembly P/N SA202-18112-07 and its support P/N SA202-18112-25 (for the LH tank) and P/N SA202-18112-26 (for the RH tank).</p> <p>After reinstalling the fuel level sensor P/N SA210-08095-01 do a calibration test of the fuel indicating system per chapter 28-40-01 of the AS 202 Shop Manual and Parts Catalogue.</p> <p>(1.1) If any damage is found (dent, nick, fretting), before further flight replace the fuel suction tube assembly by a serviceable one or repair the fuel suction tube assembly in accordance with an approved-repair procedure.</p> <p>Note: See also photographs given in Appendix 1 of this AD.</p> <p>(2) The replacement or repair of the fuel suction tubes does not terminate the repetitive inspection requirements of paragraph (1) of this AD.</p> <p>(3) Within 30 days after any inspections, report all inspection results, negative or positive, to the Swiss Federal Office of Civil Aviation (FOCA). For that purpose, use the contact details as given in the 'Remarks' section of this AD.</p>

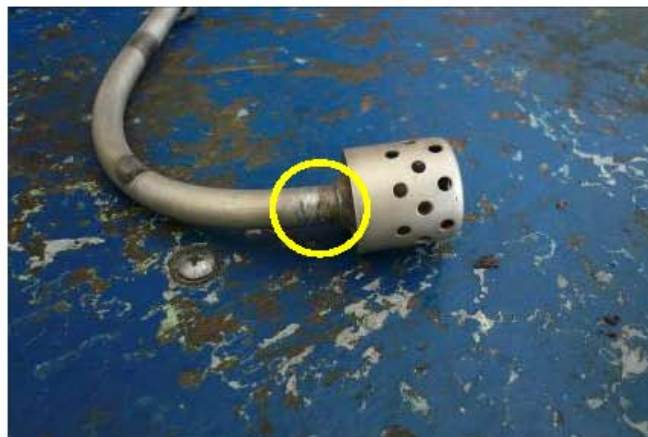
Photo 2
Example of signs of damage on Fuel suction tube assembly P/N SA202-18112-07
