Schlussbericht Nr. 2100

des Flugzeuges Extra EA-300/L, HB-MSX

vom 31. August 2008

Flugplatz Schaffhausen (LSPF), Gemeinde Neunkirch/SH

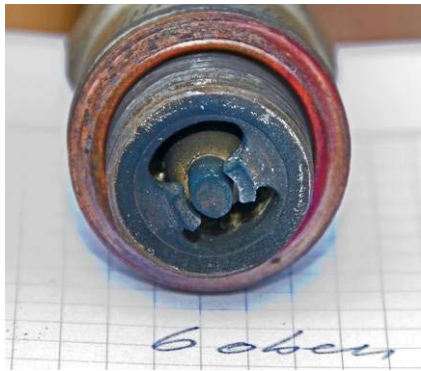
Die obere Kerze von Zylinder Nr. 6 war russgeschwärzt und mit kleinen Bleikügelchen belegt.

Auf dem Prüfgerät funktionierten die beiden Kerzen von Zylinder Nr. 6 und die verölte untere Kerze von Zylinder Nr. 1 nicht, alle andern Kerzen funktionierten.

Bild 1 Obere Zündkerze von Zylinder 6

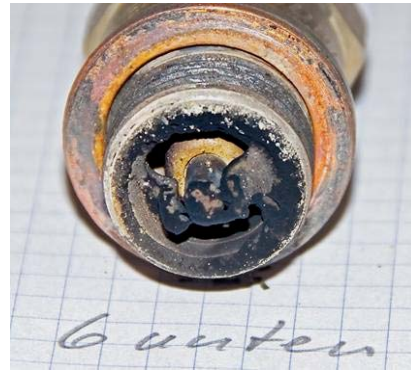
Die untere Kerze von Zylinder Nr. 6 wies je einen Kohlefaden zwischen der Mittelelektrode und beiden Masseelektroden auf. Sie war völlig schwarz und mit zahlreichen kleinen Bleikügelchen belegt.

Bild 2 Untere Zündkerze von Zylinder 6 mit Kohlefäden zwischen der Mittelelektrode und beiden Masseelektroden.

5. Die verrussten Zündkerzen von Zylinder Nr. 6 könnten durchaus einen unruhigen Motorlauf und einen merklichen Leistungsverlust zur Folge gehabt haben. Es ist jedoch auszuschliessen, dass der Motor deswegen so ausgesetzt hätte, wie dies beobachtet und auf der Filmaufnahme dokumentiert wurde.

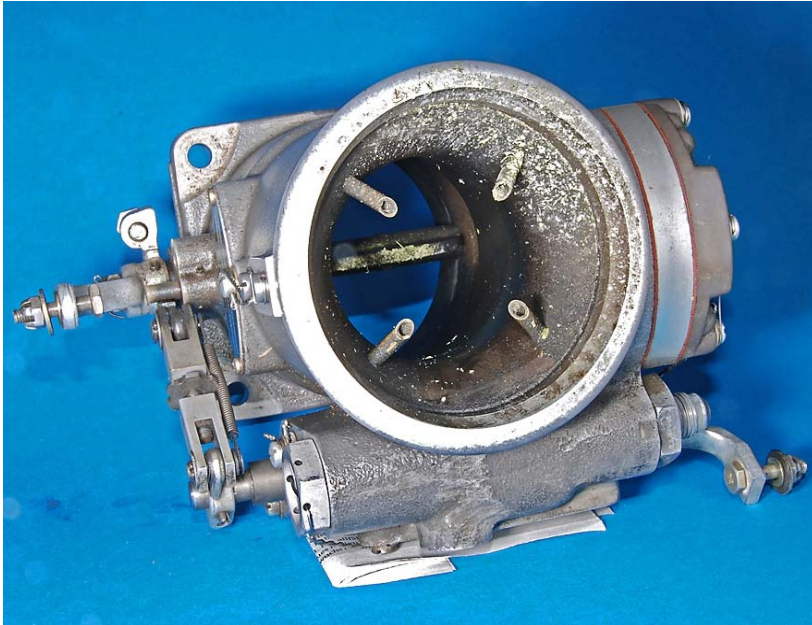
Bild 3: *fuel injection servo*

Die Innenseite des *fuel injection servo* (Einspritzregler), die Drosselklappe und das Ansaugrohr waren mit einem schmierigen schwarzen Belag versehen.

Am Lufteinlasstrichter des *fuel injection servo* und auf der Kante der Drosselklappe hafteten zahlreiche feingehackte pflanzliche Partikel, die auf den Kontakt mit dem Maisfeld zurück zu führen sind (siehe Bild 3 und 4).

Der *fuel injection servo* wurde später auf der Prüfbank nach den Vorgaben des Herstellers getestet. Er funktionierte einwandfrei und sämtliche Messwerte entsprachen den vorgeschriebenen Werten.

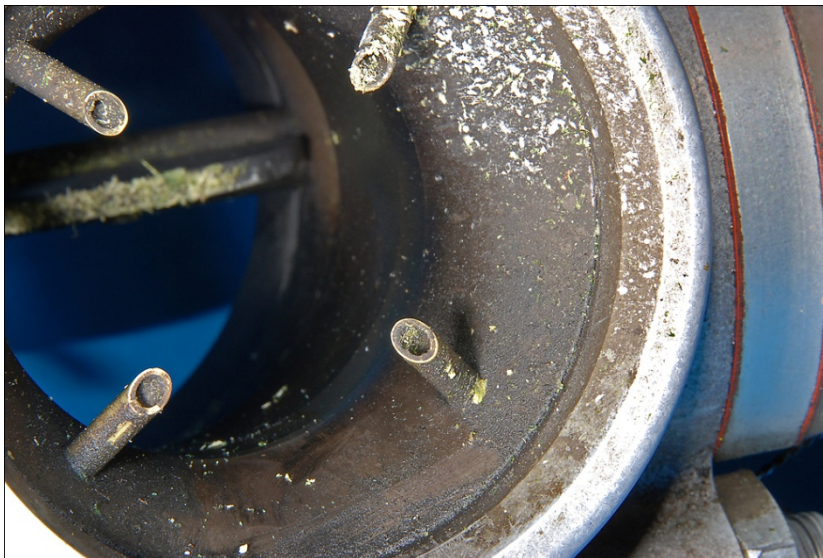
Bild 4 Öliges Belag und pflanzliche Partikel am Lufteintritt des *fuel injection servo* und auf der Kante der Drosselklappe.

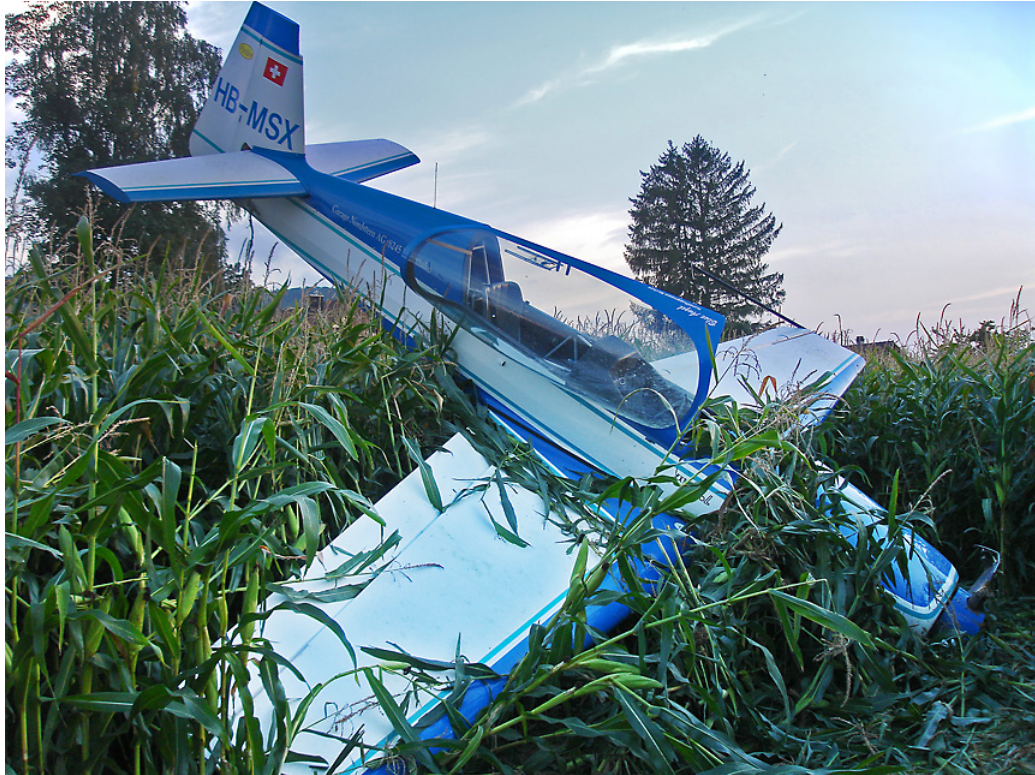
Bild 5 Endlage des Flugzeugs

Die untere Kerze von Zylinder Nr. 1 war völlig verölt und aus dem Innern des Zylinders lief Öl aus, als die untere Zündkerze demontiert wurde. Dies ist wahrscheinlich auf die Endlage nach dem Unfall zurückzuführen (siehe Bild 5).

- Das Flugzeug stand mit dem Hauptfahrwerk, dem Bug und dem rechten Flügelende auf dem Boden, das Heck ragte in die Höhe.
- Das Hauptfahrwerk war seitwärts aus seiner Halterung am Rumpf nach links verschoben worden.

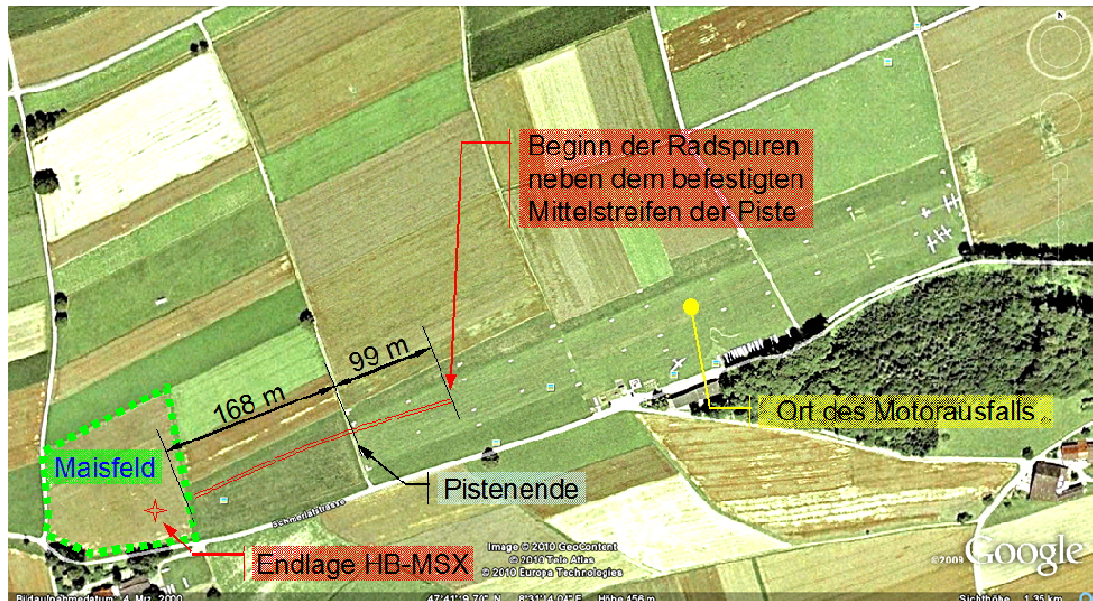
Radspuren des Hauptfahrwerks konnten im Gras von der Piste bis zur Unfallstelle verfolgt werden. Die Graspiste des Flugfeldes Schaffhausen weist einen 4.1 m breiten Mittelstreifen auf, wo der Boden mit gitterförmigen Kunststoffelementen verstärkt ist. Die Fahrwerksspuren verliessen 99 m vor dem Ende der Piste 25 diesen Mittelstreifen nach rechts. Diese Spuren überquerten das Pistenende 9.9 m rechts von der Pistenmittellinie und setzten sich nach dem Flugplatzgelände und einem Feldweg in der nachfolgenden Wiese fort bis kurz vor die Unfallstelle. Die Radspuren verloren sich 12.5 m vor dem Maisfeld im Gras.

Im Maisfeld klaffte eine 8.2 m breite und 48 m lange Schneise, die Maispflanzen waren am Anfang des Feldes auf einer Höhe von 1.2 m über dem Boden gekappt. Das Flugzeug weist eine Spannweite von 8.0 m auf und die Vorderkante des Tragflügels befindet sich ca. 1.0 m über Boden, wenn das Flugzeug in Dreipunktlage auf dem Fahrwerk steht.

Bild 6 Piste, Radspuren und Endlage der HB-MSX im Maisfeld
