# **Rapport final n° 2318**

concernant l'accident de l'avion  
Robin DR 400/180 R, HB-EQN,

survenu le 26 août 2016

à près d'un km au nord-est du champ  
d'aviation de Schaffhouse (LSPF),  
commune de Löhningen / SH

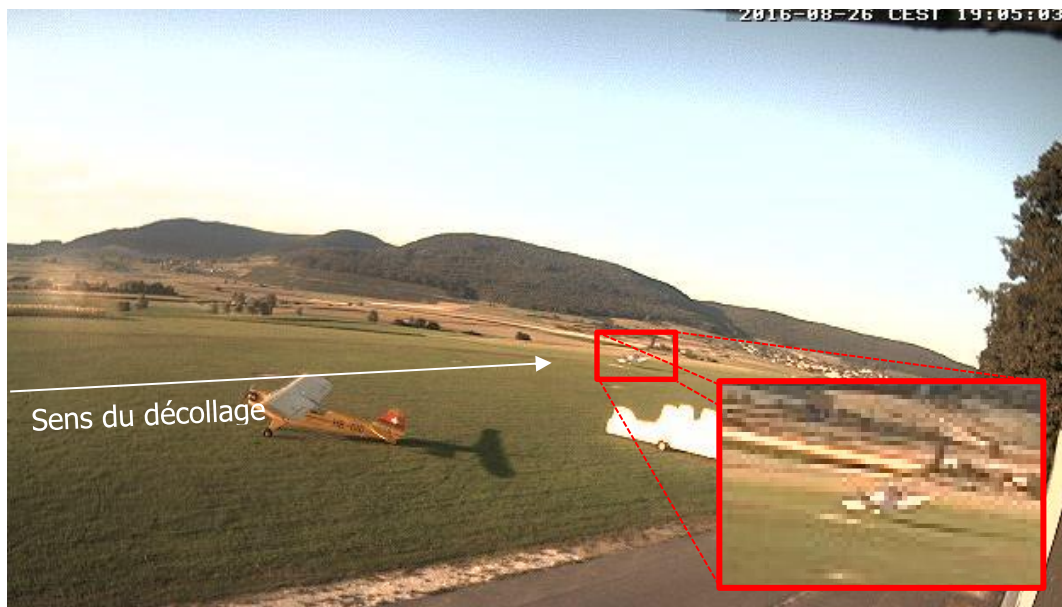
Selon les dépositions du pilote et des passagers, l'accélération du HB-EQN sur la piste en herbe se déroule normalement et l'avion décolle après avoir parcouru une distance de roulage d'environ 375 m. Immédiatement après le décollage, l'avion commence à pencher à gauche en ne prenant pratiquement pas de hauteur. À ce moment, un angle d'attaque inhabituellement élevé est observé de l'extérieur. Tant les témoins oculaires que les passagers se sont aperçu du roulis et de l'angle d'incidence élevé (cf. figure 1).

**Figure 1** : la vue de la webcam sur le champ d'aviation de Schaffhouse (LSPF) à 19 h 05 min 03 sec montre le HB-EQN après la distance de roulage d'environ 375 m peu après le décollage de la piste en herbe 07 (cadre rouge).

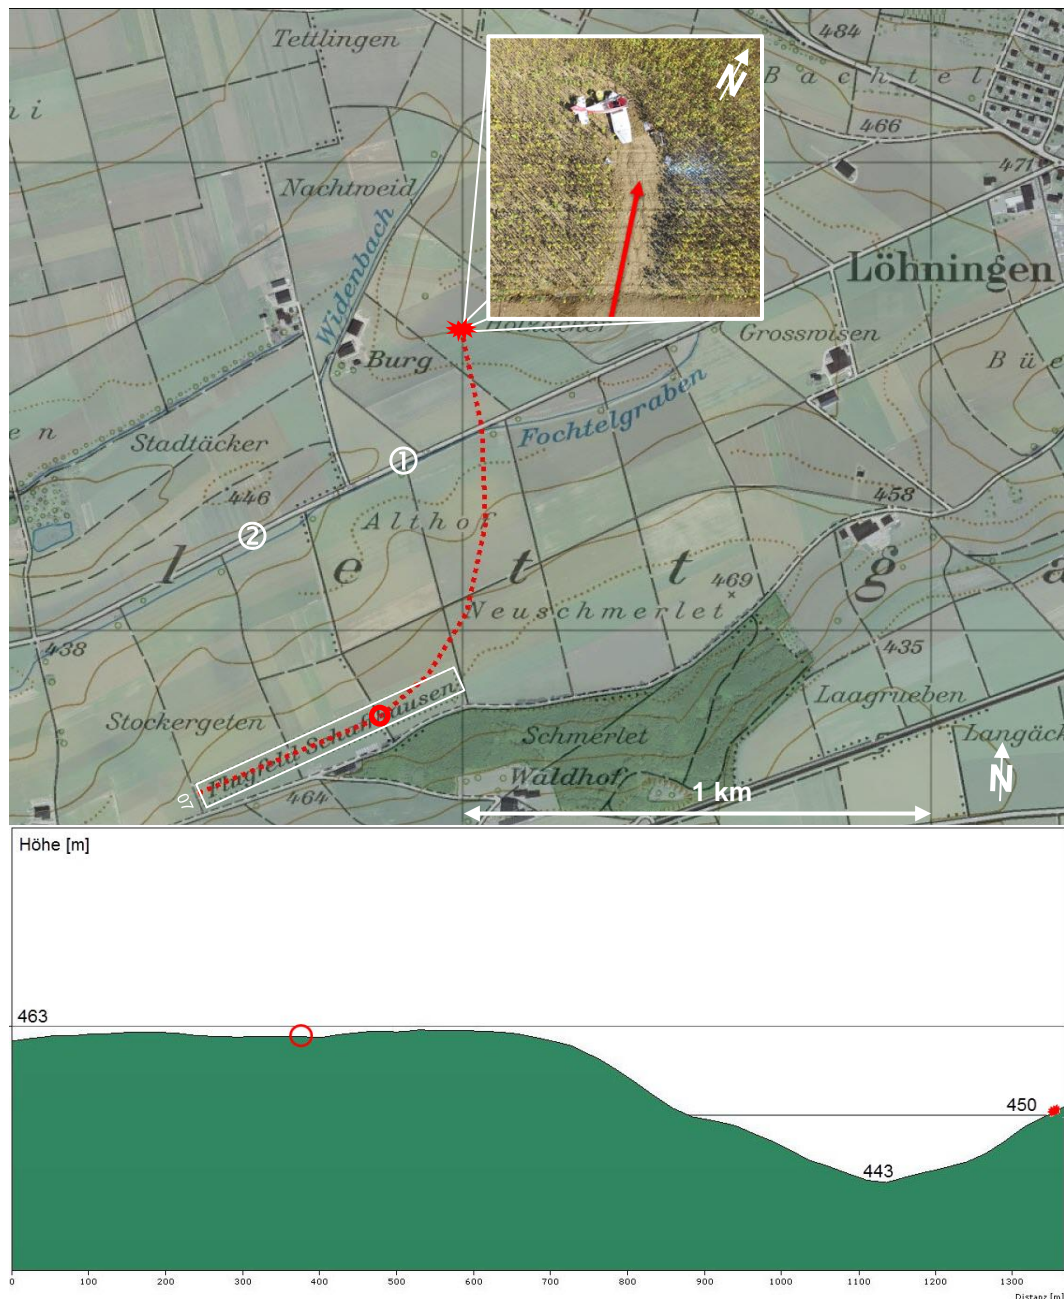
Des témoins observent que l'avion ne prend pratiquement pas de hauteur après le décollage et qu'il dérive à gauche à basse vitesse avec une assiette de vol fortement cabrée en survolant un terrain en pente descendante (cf. figure 2).

**Figure 2 :** déroulement approximatif du vol (en rouge pointillé) de près de 1400 m et déroulement du profil du vol au-dessus du sol avec le point de décollage (cercle rouge) jusqu'au lieu de l'accident près de 1 km au nord-est du champ d'aviation de Schaffhouse (LSPF) ainsi que la position approximative des témoins oculaires ① et ② en route vers Löhningen ; carte reproduite avec l'autorisation de l'Office fédéral de topographie (Swisstopo, JA150149).

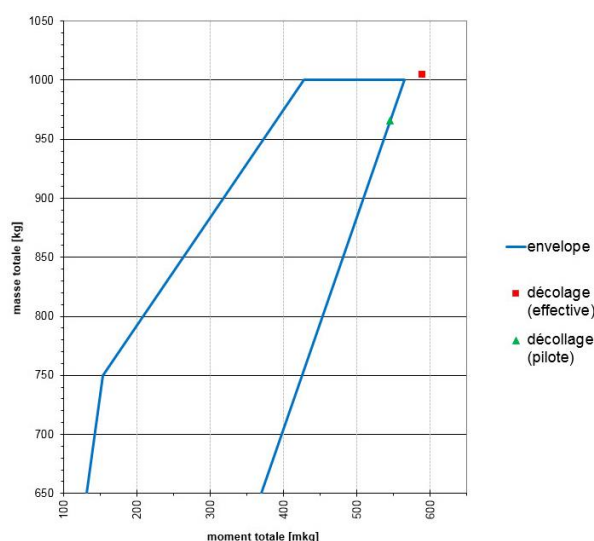
Vu la masse indiquée des passagers concernés, la masse au décollage s'élevait à près de 1005 kg, soit 5 kg de plus que la masse maximale autorisée au décollage (*Maximum Take-Off Mass – MTOM*). Le moment total s'élevait à 589 mkg. La valeur limite arrière du centrage s'élève à environ 567 mkg compte tenu d'une masse de 1005 kg (cf. figure 5).

**Figure 5** : masse et centre de gravité effectifs du HB-EQN avant le décollage (■) et selon le calcul du pilote (▲) selon les données de passagers.

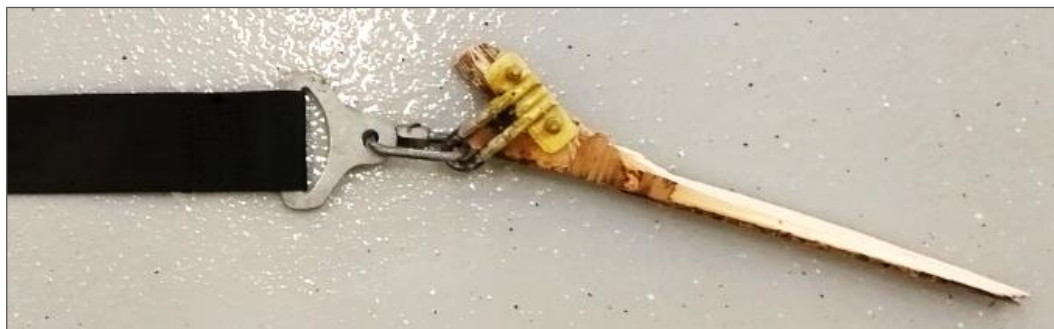
La ceinture de sécurité sous-abdominale du passager à l'arrière gauche résisté à la contrainte. Pendant l'accident, le segment de la fixation de la sangle droite de la ceinture sous-abdominale du passager arrière droit s'est détaché de la structure de l'avion (cf. figure 6).

**Figure 6** : segment de la fixation en bois détaché de la structure de l'avion avec la ceinture de sécurité sous-abdominale du siège arrière droit et assemblage vissé intact
