# **Rapport final n° 2330 du Service suisse d'enquête de sécurité SESE**

concernant l'accident de l'avion  
FFA AS202/15-1/16M, HB-HFH,

survenu le 13 octobre 2015

sur l'aérodrome de Neuchâtel (LSGN),  
commune de Boudry / NE

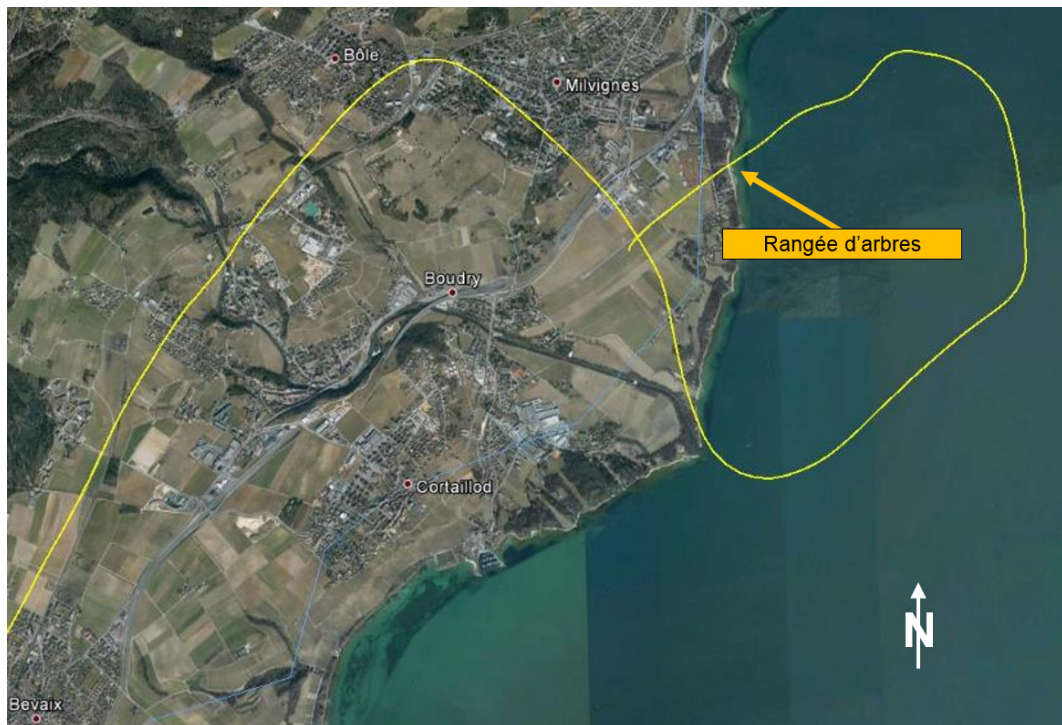
L'élève effectue l'approche sur l'aérodrome de Neuchâtel, comme discuté lors du briefing. Le chef de place informe l'équipage par radio que la piste 23 est en service. Alors que l'avion s'approche du secteur nord, l'instructeur ressent une augmentation de l'intensité des turbulences. L'intégration au milieu de la branche de vent-arrière s'effectue en survolant les installations. L'instructeur observe la manche à air située à sa droite, indiquant un vent du nord-ouest accompagné de rafales. L'instructeur assiste l'élève dans le pilotage de l'avion. À la fin du vent-arrière, l'élève place la commande des volets de courbure sur la position 15° et l'équipage entame de manière conjointe le virage de base. En début de finale, l'instructeur prend le contrôle de l'avion. Il décide de majorer la vitesse d'approche à 80 MPH et la vitesse de seuil de piste à 75 MPH avec les volets complètement sortis, soit 41°. En finale, l'instructeur doit augmenter de manière importante la puissance du moteur pendant quelques secondes à l'approche d'une rangée d'arbres (voir figure 1). La courte finale se déroule de manière stable. Au moment

**Figure 1** : trajectoire du vol lors de l'approche sur l'aérodrome de Neuchâtel (LSGN). La position de la rangée d'arbres identifie l'endroit où une augmentation de puissance a été nécessaire pour contrer les vents rabattants générés par celle-ci.

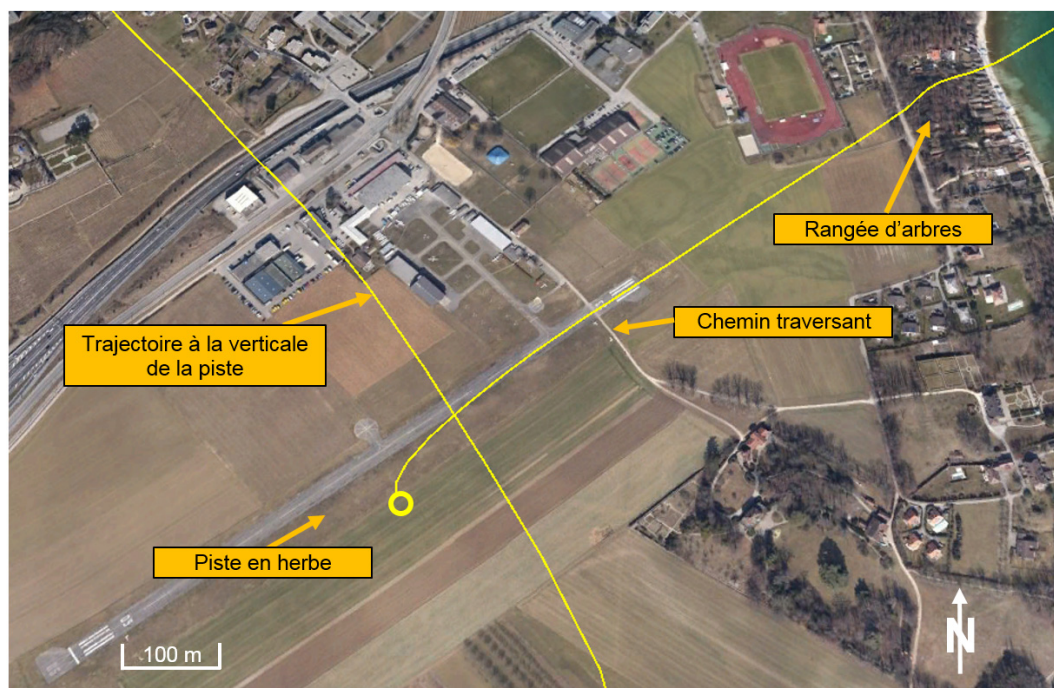
Lors de la deuxième prise de contact avec le bitume, l'avion est centré par rapport à la piste, mais désaxé selon l'axe longitudinal vers la droite. Le train d'atterrissage principal gauche s'affaisse et le bout de l'aile touche le sol. L'avion vire progressivement à gauche, sort de la piste en dur et effectue un demi-tour sur la piste en herbe (voir figure 2) où il s'immobilise à 15 h 05 min.

**Figure 2 :** trajectoire en jaune du HB-HFH à la verticale de la piste de l'aérodrome de Neuchâtel (LSGN), puis en courte finale. Le cercle jaune identifie la position finale de l'avion.

Le HB-HFH a d'abord touché la piste avec la roue droite avant d'effectuer un rebond et de se reposer à quelques dizaines de mètres plus loin. Les traces de métal et de pneu relevés sur la gauche de l'axe de piste attestent d'un frottement du train d'atterrissage gauche qui s'est affaissé. L'avion a poursuivi sa trajectoire en se déportant sur la gauche et a quitté la piste en dur à environ 250 m du début de celle-ci. L'extrémité de l'aile gauche a frotté sur le sol au passage de la piste en dur à la piste en herbe. L'avion a effectué un demi-tour à gauche et s'est immobilisé à 328 m du début de la piste en dur 23 et à 46 m au sud de son axe (voir figure 2).

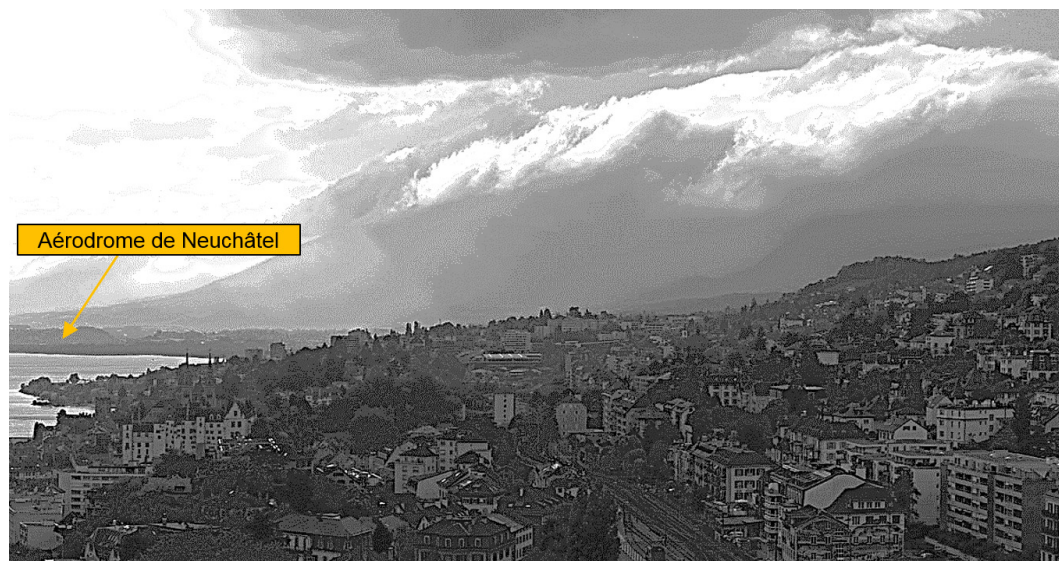
**Figure 3:** vue de la webcam de Neuchâtel le 13 octobre 2015 à 15 h

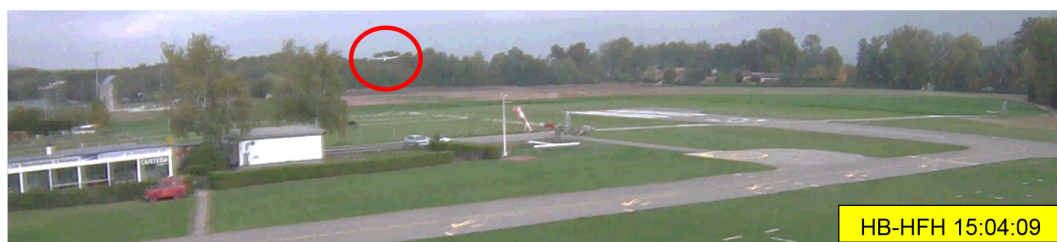
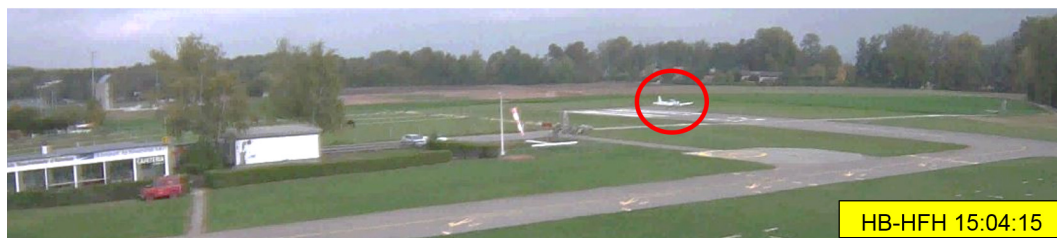
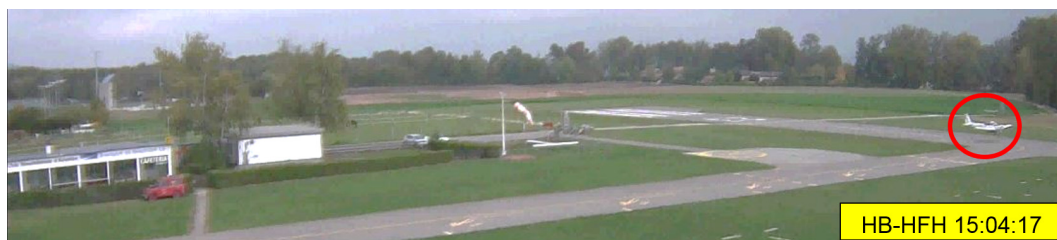
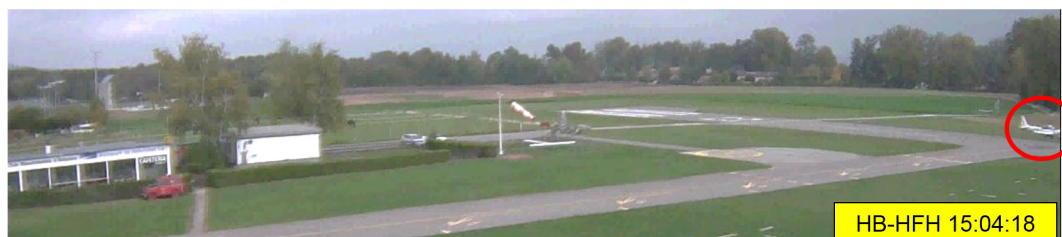
**Figure 4:** enregistrements de la webcam-E de l'aérodrome de Neuchâtel le 13 octobre 2015 à 15 h 04 min.

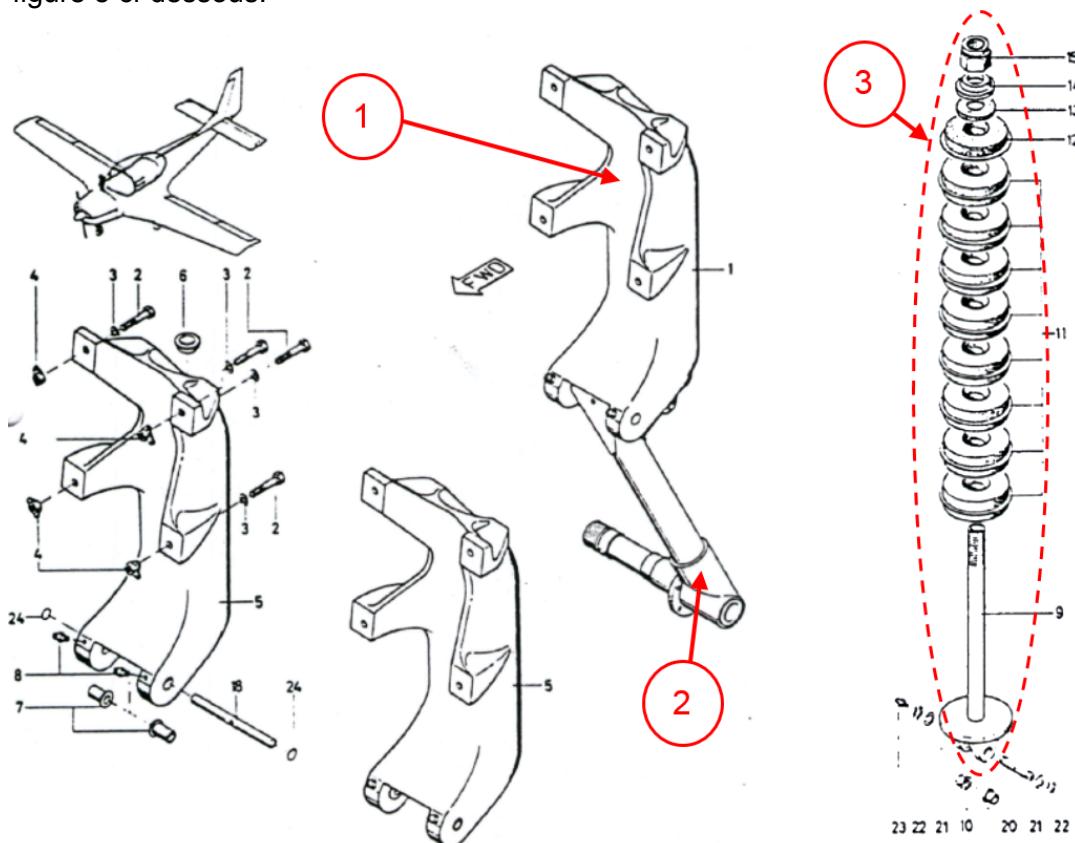
Figure 5 : description du train d'atterrissage principal gauche

- tube principal du train (n° 1) : le tube principal du train enveloppe l'amortisseur (n° 3) et assure la transmission des efforts principaux vers la structure de l'avion. Ce tube est fabriqué avec un alliage de zinc-magnésium-zircon ;
- jambe de train (n° 2) : la jambe de train transmet à la structure de l'avion les efforts provenant de la roue ;
- amortisseur (n° 3) : l'amortisseur est constitué de rondelles en caoutchouc alignées par leur centre à l'aide de l'axe de l'amortisseur.

Le 3 août 1979 à 699:12 h TSN, l'avion a subi un atterrissage dur sur l'aérodrome de Neuchâtel. Le train d'atterrissage gauche s'était rompu et des dégâts avaient été constatés sur l'aile gauche. Selon les documents techniques de l'aéronef, la jambe de train gauche avait été remplacée (voir figure 5, pièce n°2). Le nombre total d'atterrissages n'a pas été relevé lors de ces travaux.

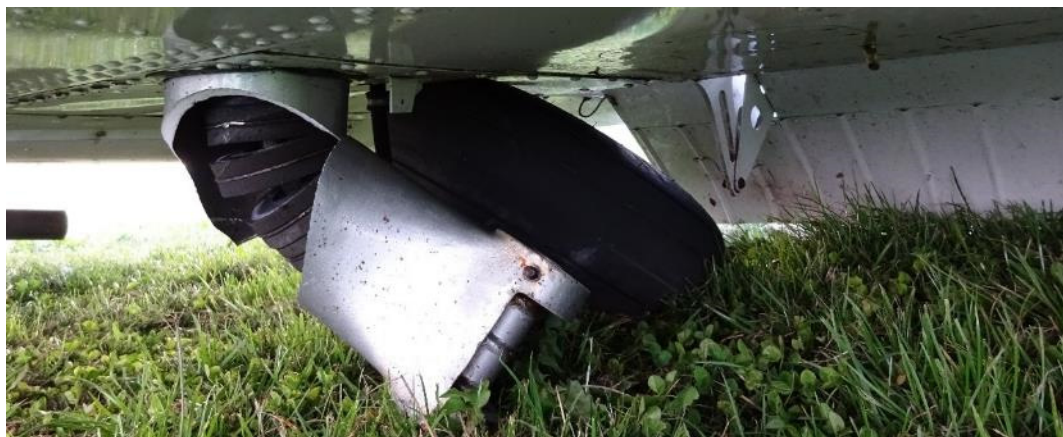
- l'inspection visuelle des pales de l'hélice ne révèle pas de déformation ni d'impact sur les bords d'attaque ;
- le tube principal du train d'atterrissage gauche s'est rompu en dessus de l'articulation de la partie inférieure (voir figure 6) ;
- la jambe de train cassée est restée reliée à la partie fixe du train par l'axe de l'amortisseur et la tuyauterie flexible des freins ;
- les supports du volet de courbure et le volet ainsi que le saumon de l'aile gauche ont été endommagés ;
- la position de l'indicateur de *trim* était sur *nose down*, une graduation au-delà de « TO » (*take off*) ;
- les volets de courbure étaient positionnés sur 41° ;
- l'émetteur de localisation d'urgence ne s'est pas enclenché. La commande manuelle était positionnée sur « ARM » ;
- les ceintures de sécurité ont résisté aux contraintes.

Figure 6 : vue du train d'atterrissage gauche après la sortie de piste

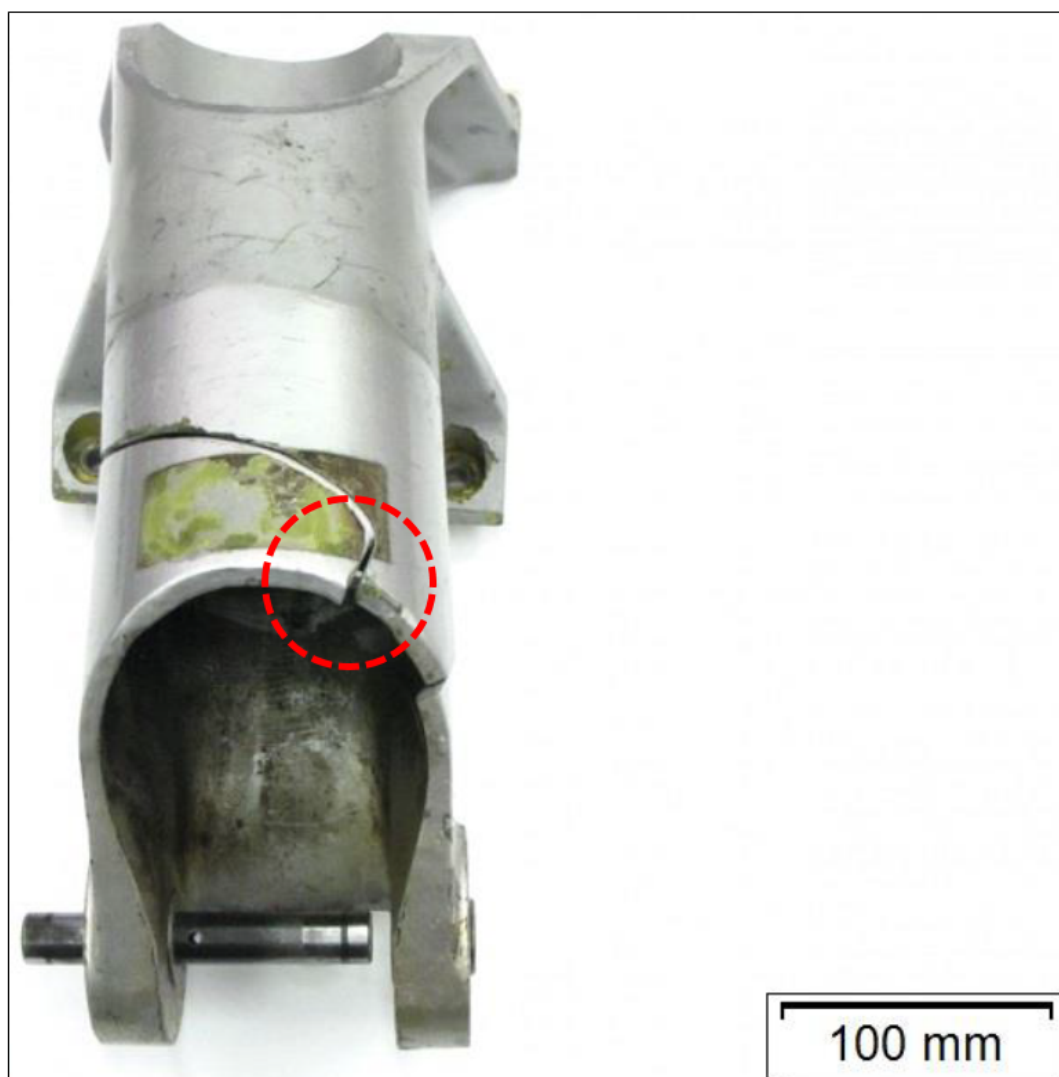
L'expertise du tube principal (figure 5, n°1) du train d'atterrissage gauche rompu à la suite de l'accident a mis en évidence le procédé de fabrication et a permis d'analyser la rupture.

Il s'agit d'un alliage durcissable de magnésium, zinc et zirconium qui n'est pas malaxé, mais qui est fabriqué en utilisant un procédé similaire à celui de la fonte. La structure du matériau est cependant atypique pour ce genre de procédé de moulage conventionnel. Elle ressemble plus à l'utilisation d'un procédé de compactage par pulvérisation, d'un procédé de moulage semi-solide ou d'un procédé similaire.

Cet alliage est connu dans l'industrie aéronautique, mais le choix du procédé de fabrication résulte en un matériau mécaniquement inférieur à celui d'un matériau malaxé (résistance à la rupture).

**Figure 7** : visualisation du tube principal avec la rupture

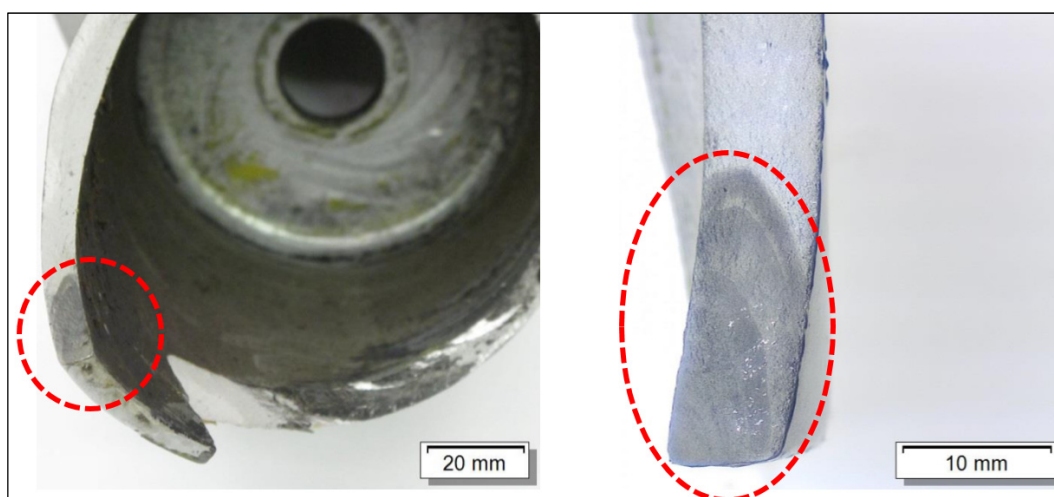
L'examen macroscopique et microscopique du point de rupture présentant une coloration anormale (voir figure 8) indique qu'une fissure était présente avant la rupture totale.

Il ne peut pas être clairement établi s'il s'agit d'une fissure créée par des oscillations (fissures dues à la fatigue) ou d'une fissure due à de la contrainte.

De telles fissures représentent pour ce matériau sensible à des fissures, un haut risque de rupture totale.

**Figure 8** : visualisation du tube principal avec le dégradé de gris au niveau de la rupture

Le rapport d'expertise du train d'atterrissage gauche met en évidence la présence d'une fissure sur le tube principal avant l'accident. Son origine précise n'a pas pu être déterminée. Cependant, au vu du grand nombre d'atterrissages, l'amorce de cette fissure est très probablement liée à une fatigue mécanique et non pas à une sollicitation particulière du train d'atterrissage à l'issue du vol de l'accident. Les événements antécédents décrits dans le chapitre 1.3.3 ont également pu contribuer à la rupture du train d'atterrissage.

La légère survitesse en courte finale a certainement favorisé le rebond. Le touché de roues après ce rebond s'est effectué de manière désaxée par rapport à l'axe de piste, ce qui a contribué à la propagation de la fissure existante. Avec un train d'atterrissage exempt de fissure, cet atterrissage n'aurait certainement pas engendré la rupture du train d'atterrissage.
