Rapport final de la Commission fédérale d'enquête sur les accidents d'aviation

de l'hélicoptère OH13H Mk 6 B "Tomcat", HB-XFU

Trans-Héli S.A.
survenu le 13 juin 1980
à Châteauneuf/VS

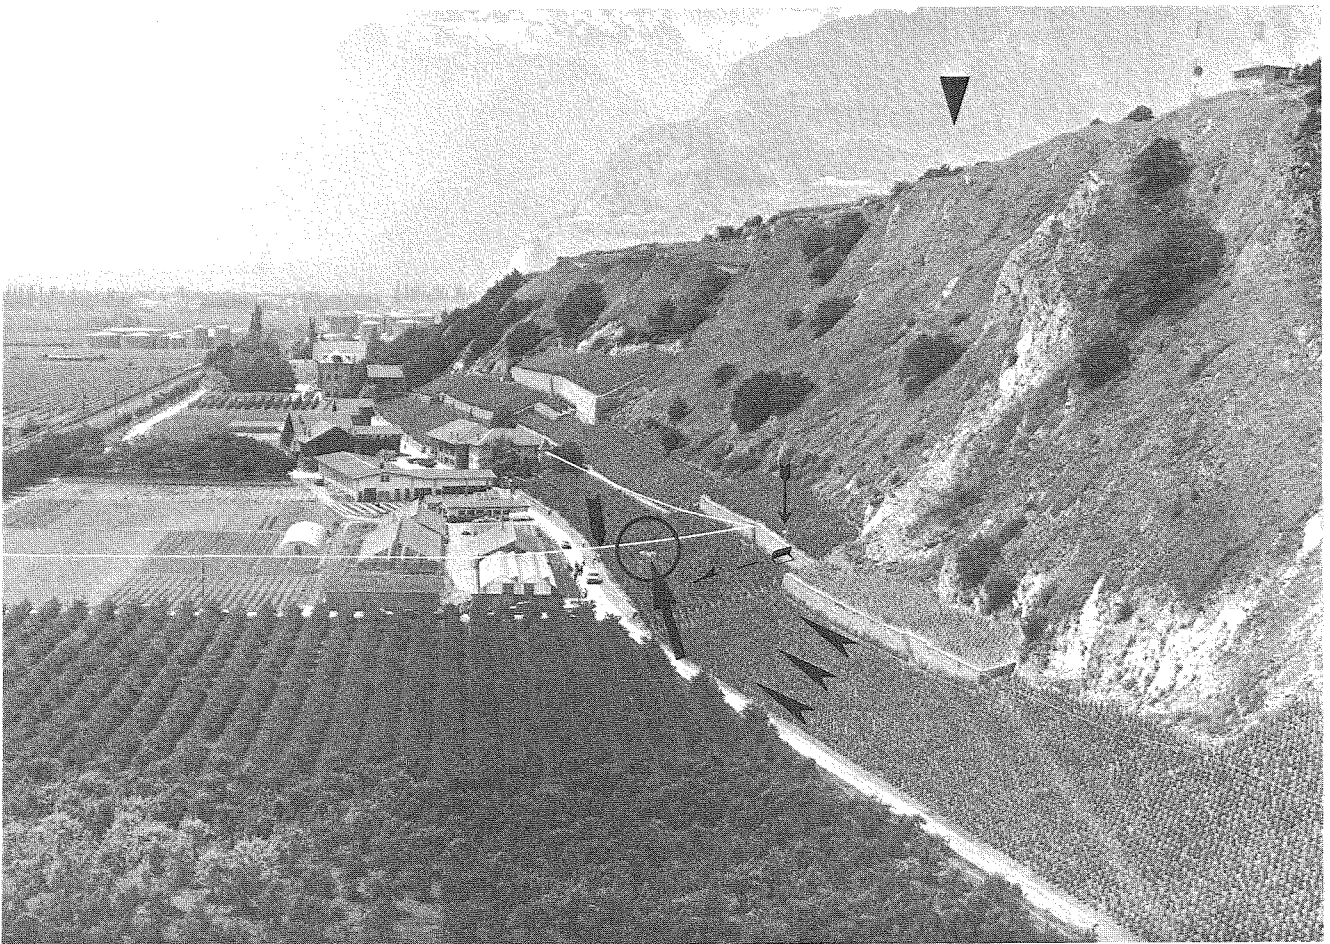
Epave
-

Ligne électrique
-

Direction de vol
-

Balise de la ligne électrique
-

Dépôt des fonds de réservoirs de produits chimiques
-

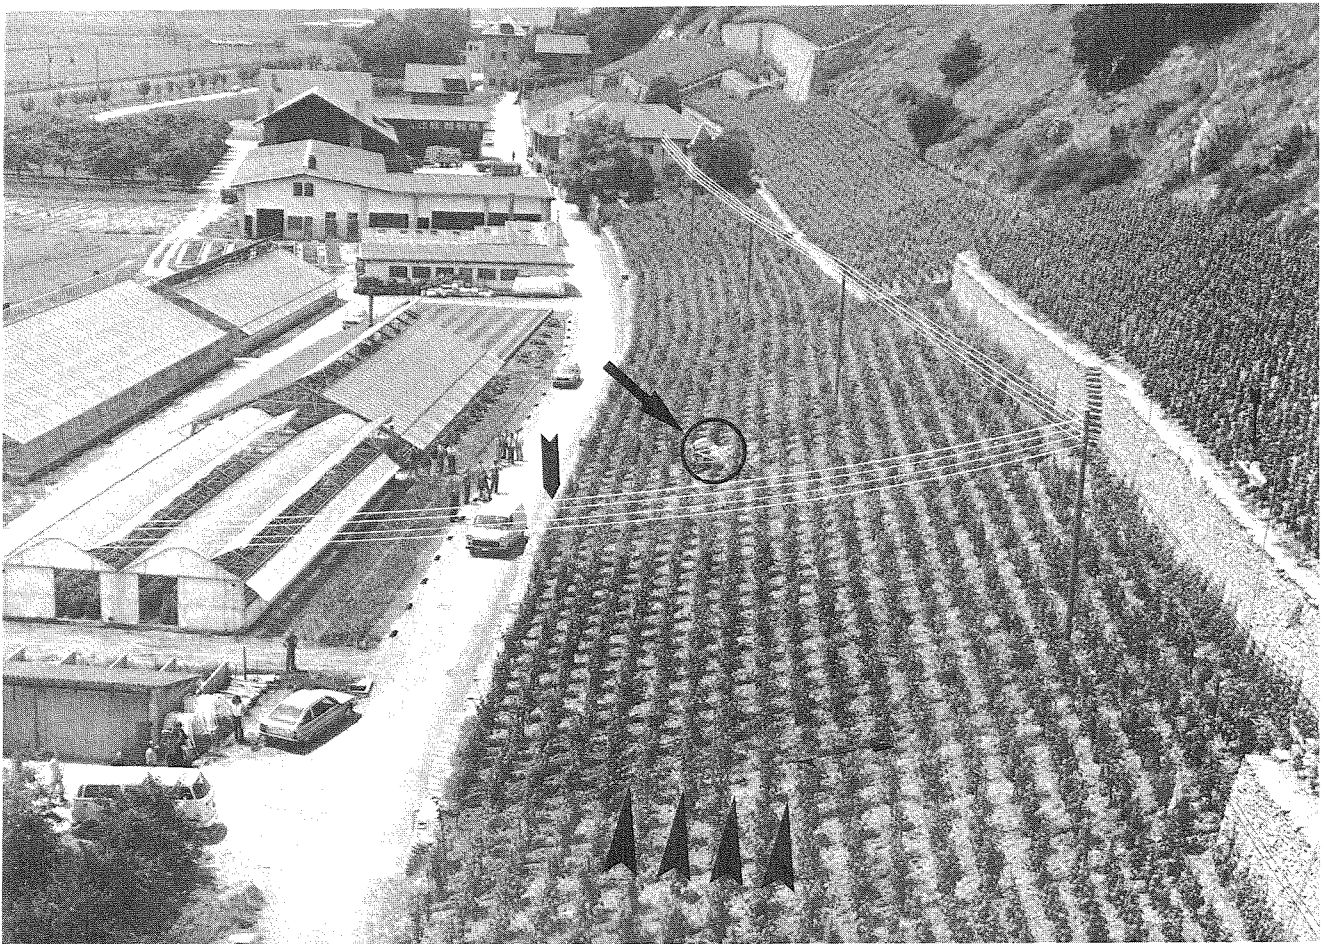
- La vigne était balisée. La ligne électrique n'a naturellement pas pu l'être, mais le hauban d'un poteau de cette dernière, placé en bordure de champ, l'était (voir annexes 2 et 3).

Epave
-

Ligne électrique
-

Direction de vol
-

Balise de la ligne électrique
-

Dépôt des fonds des réservoirs de produits chimiques
