Summarischer Bericht

Luftfahrzeugmuster ASK 21

HB-1629

Art des schweren Vorfalles Landung auf einer blockierten Piste

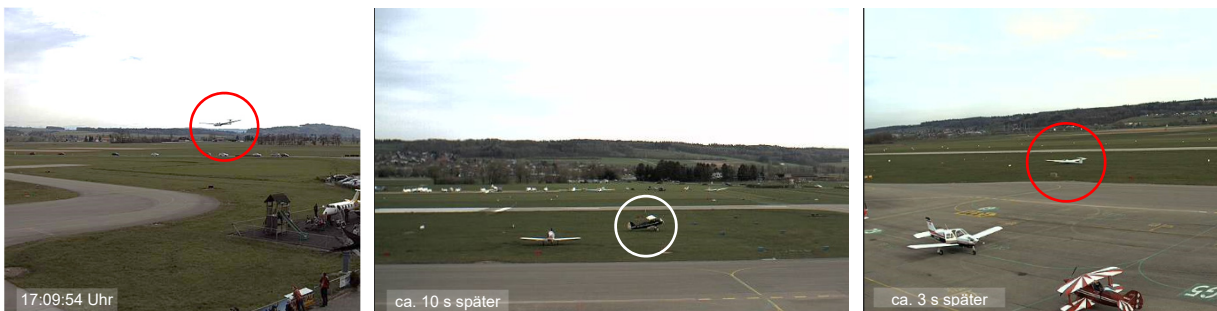
Abbildungen 1: Das Segelflugzeug HB-1629 (roter Kreis) im Anflug auf die per NOTAM gesperrte Graspiste 06L, auf der Flugzeuge parkiert waren. Der Pilot der HB-YSH (weisser Kreis) war im Begriff, zum Pistenanfang der Hartbelagpiste 06 zu rollen.

Die HB-1629 überflog in der Folge kurz vor dem Aufsetzen die auf der Graspiste 06L stehenden Flugzeuge, davon eines mit laufendem Motor. Dies stellte ein hohes Risiko dar, insbesondere, weil Piloten von Segelflugzeugen im Endanflug nur ein eingeschränkter Handlungsspielraum bleibt.
